CERTIFICAZIONE DI IDONEITA' STATICA

Fabbricato Scale C-D Minerva del condominio di
VIA ASCANIO SFORZA 81-A
20141 Milano

CERTIFICATO DI IDONEITÀ STATICA

Fabbricato Scale C-D Minerva del Condominio di

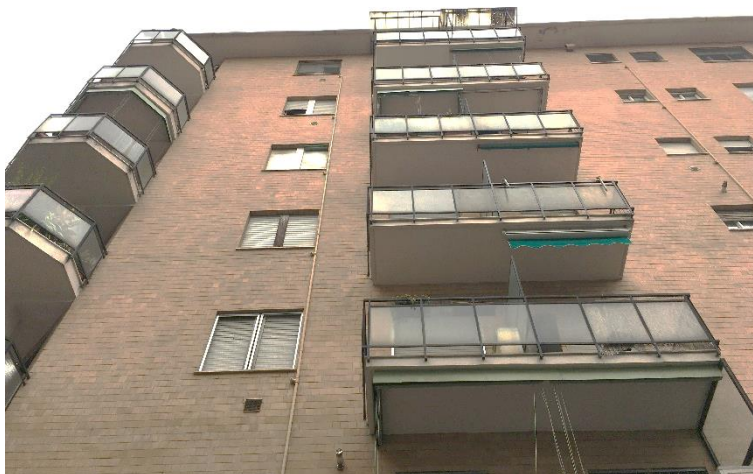
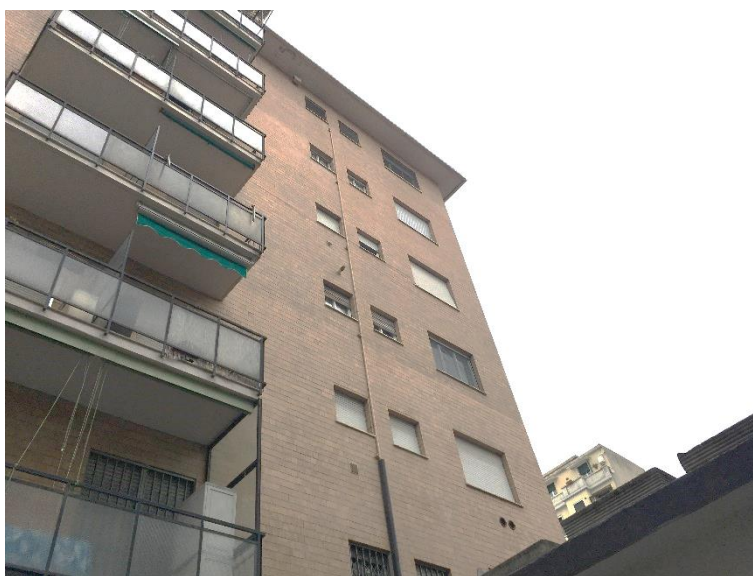
Figura 2 – facciata lato box

- *Assenza di fessure su elementi portanti*
- *Finiture della facciata in accettabile stato di conservazione non riscontrandosi distacchi delle piastrelle.*
- *Intradossi dei balconi in accettabile stato di conservazione con copriferrì integri*
- *Parapetti dei balconi integri*
- *Infissi in accettabile stato di conservazione*
- *In generale, sia per le strutture portanti che per gli elementi secondari, non si rilevano manifestazioni di degrado indesiderate*
- *Pensiline non ammalorate (controllare periodicamente il loro stato di conservazione)*
- *Calate correttamente vincolate alle strutture*
- *Sporto di gronda integro*

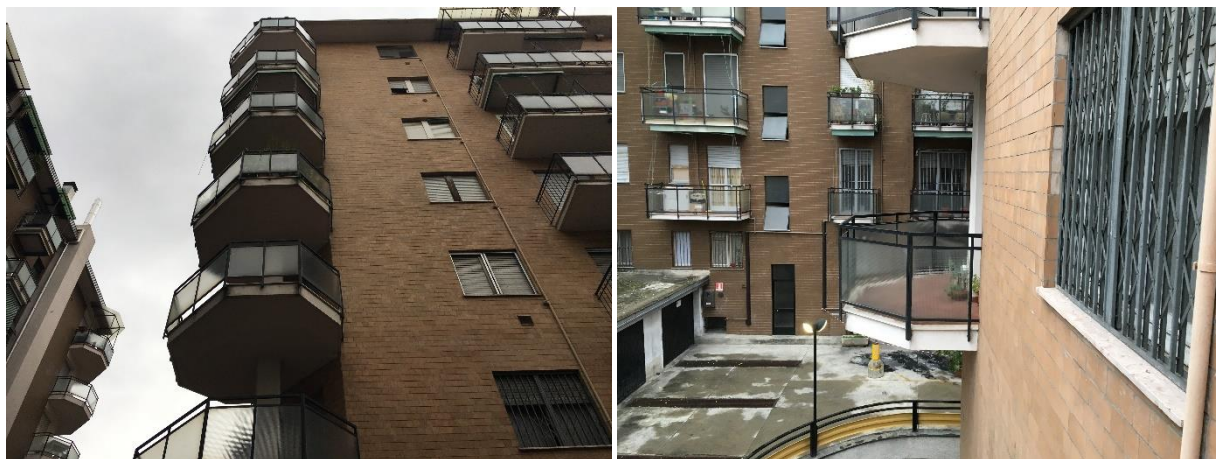
Figura 3 – angolo di facciata tra il lato box e la zona 3

- Vale quanto esposto nella precedente figura
- Pilastrata esterna non interessata da ammaloramenti quali distacchi di copriferrì

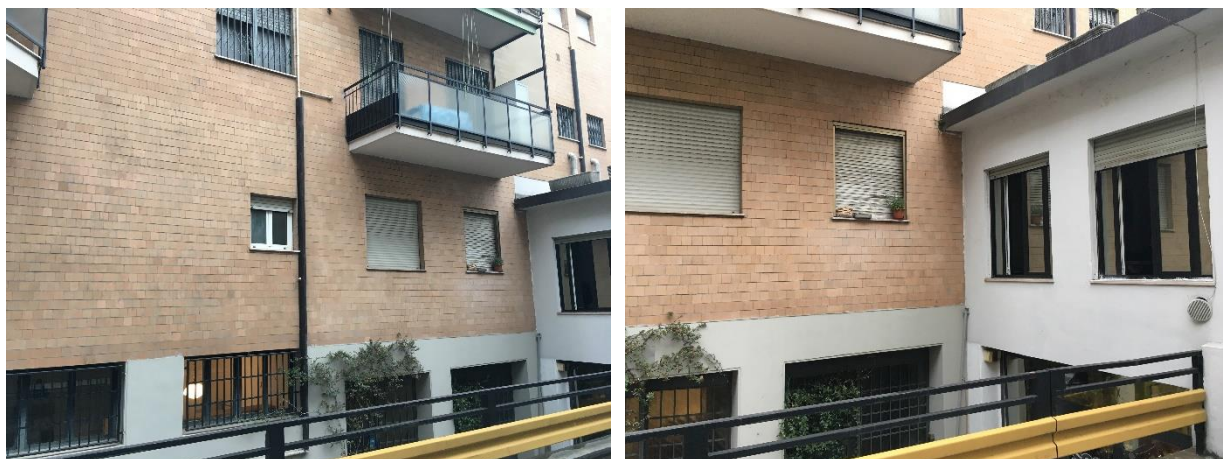
Figura 4 – facciata vista dai box

- Assenza di fessure su elementi portanti e secondari

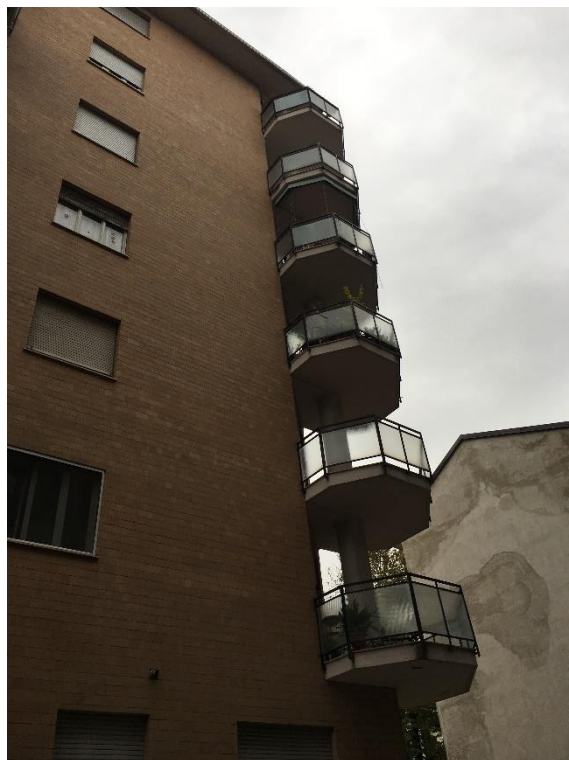
Figura 5 – porzione d'angolo della facciata lato zona 3

- *Assenza di fessure su elementi portanti*
- *Finiture della facciata in accettabile stato di conservazione non riscontrandosi distacchi delle piastrelle.*
- *Intradossi dei balconi in accettabile stato di conservazione con copriferri integri*
- *Parapetti dei balconi integri*
- *Infissi in accettabile stato di conservazione*
- *In generale, sia per le strutture portanti che per gli elementi secondari, non si rilevano manifestazioni di degrado indesiderate*
- *Pensiline non ammalorate (controllare periodicamente il loro stato di conservazione)*
- *Calate correttamente vincolate alle strutture*
- *Sporto di gronda integro*
- *Pilastrata esterna non interessata da ammaloramenti quali distacchi di copriferri*

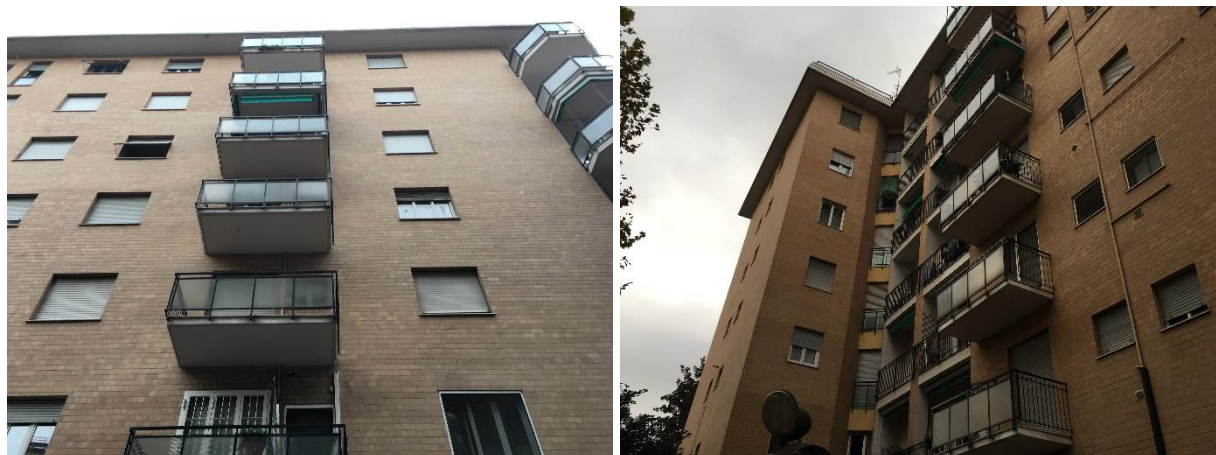
Figura 6 – porzione d'angolo della facciata lato zona 3

- Assenza di fessure su elementi portanti
- Finiture della facciata in accettabile stato di conservazione non riscontrandosi distacchi delle piastrelle.
- Intradossi dei balconi in accettabile stato di conservazione con copriferrì integri
- Parapetti dei balconi integri
- Infissi in accettabile stato di conservazione
- In generale, sia per le strutture portanti che per gli elementi secondari, non si rilevano manifestazioni di degrado indesiderate
- Sporto di gronda integro (locali e circoscritti distacchi di intonaco in corrispondenza del giunto)

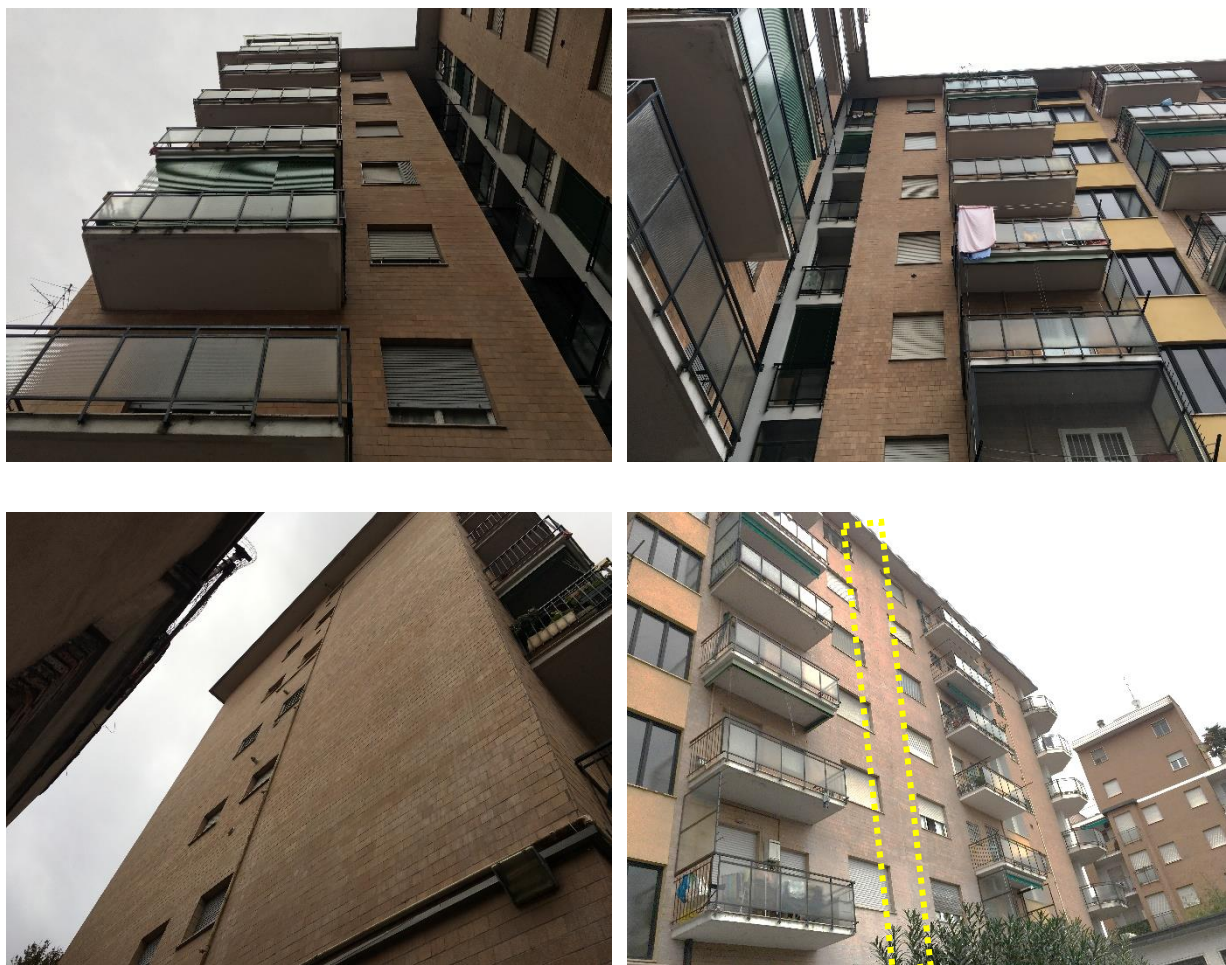
Figura 8 – facciate lato zona 4 e retro del fabbricato

- *Assenza di fessure su elementi portanti*
- *Finiture della facciata in accettabile stato di conservazione non riscontrandosi distacchi delle piastrelle.*
- *Intradossi dei balconi in accettabile stato di conservazione con copriferrì integri*
- *Parapetti dei balconi integri*
- *Infissi in accettabile stato di conservazione*
- *In generale, sia per le strutture portanti che per gli elementi secondari, non si rilevano manifestazioni di degrado indesiderate*
- *Pensiline non ammalorate (controllare periodicamente il loro stato di conservazione)*
- *Calate correttamente vincolate alle strutture*
- *Sporto di gronda integro*
- *In giallo, il giunto di facciata*

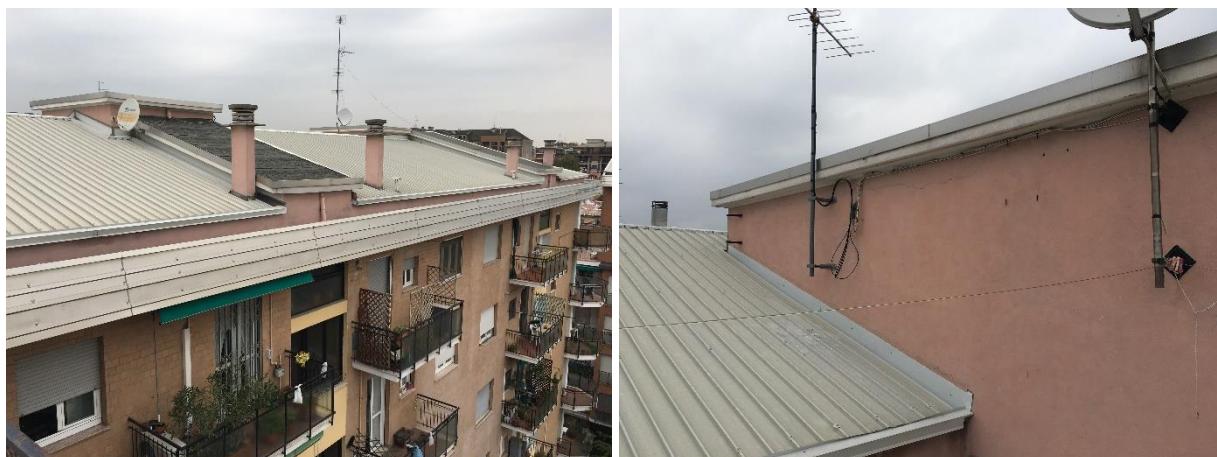
Figura 10 – copertura del corpo di fabbrica principale

- *Si rileva che la copertura è in buono stato di conservazione*
- *Gli elementi impiantistici sono vincolati alle strutture*
- *La gronda non è ammalorata*
- *In generale, non si rilevano pericoli di crollo e/o caduta relativi agli elementi accessori*

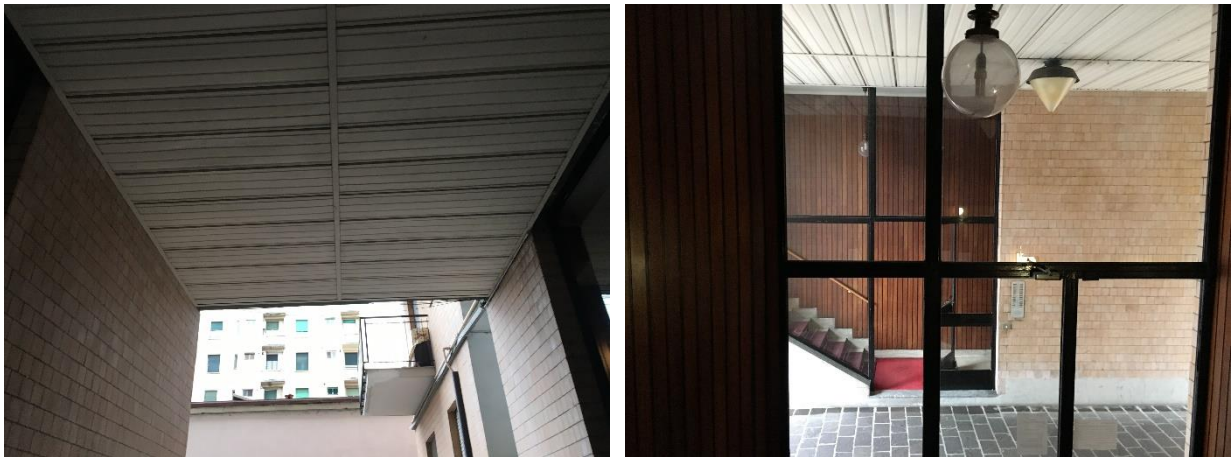
Figura 12 – zona di passaggio tra la scala C e la D

- Intradosso del controsoffitto in buone condizioni di conservazione
- Assenza di fessure sulle finiture qui visibili
- Elementi secondari in vetro privi di fessurazioni
- Portoni di accesso correttamente incardinati
- (dall'interno), masse appese vincolate agli impalcati

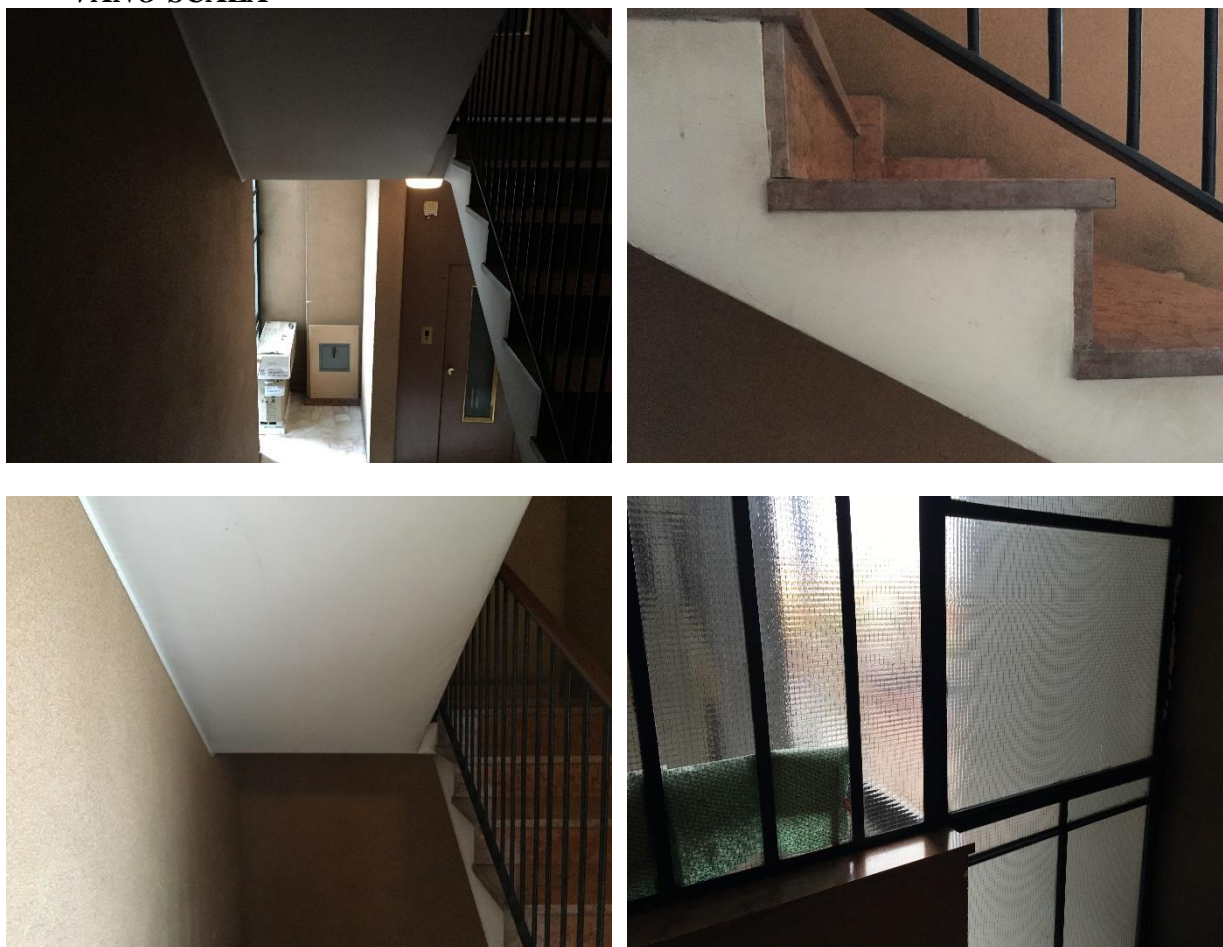
Figura 13 – scala condominiale e vano scala C

- Assenza di fessure su elementi strutturali portanti
- Elementi secondari in buono stato di conservazione
- Si rilevano le tracce di ponti termici sulla finitura del vano scala (ad esempio, in corrispondenza della calata della spazzatura)
- Scala in c.a.
- Parapetto vincolato alla scala, solo in alcuni tratti leggermente vibratile. Tuttavia va migliorato l'aggancio a piano rialzato
- Scala poco vibratile
- Intradosso della scala non ammalorato

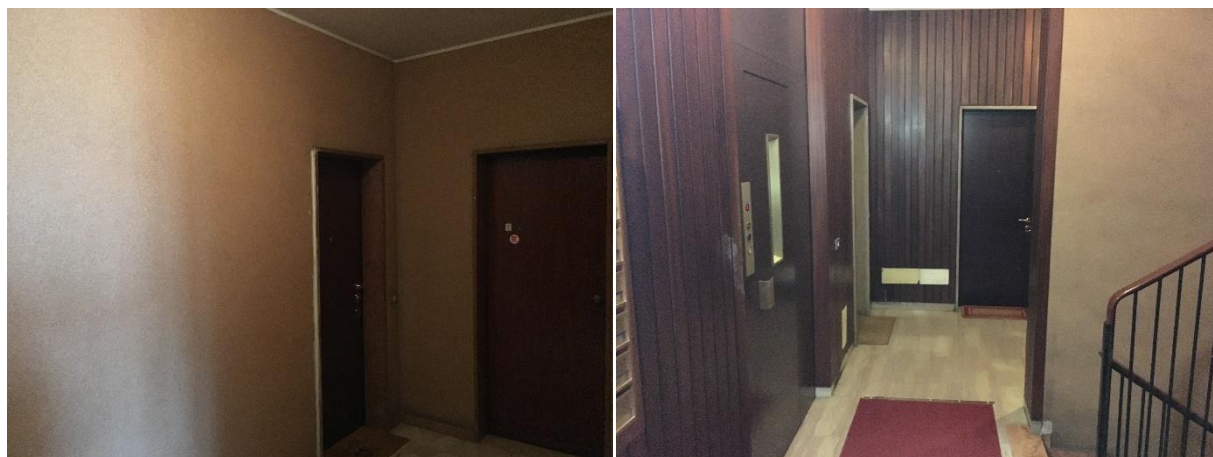
Figura 14 – piano tipo – spazi comuni – Scala C

- *Assenza di fessure su elementi strutturali portanti*
- *Elementi secondari in buono stato di conservazione*
- *Elementi secondari impiantistici vincolati agli impalcati*
- *Non si rilevano manifestazioni di degrado strutturale*
- *Migliorare l'aggancio del parapetto della scala a piano rialzato*

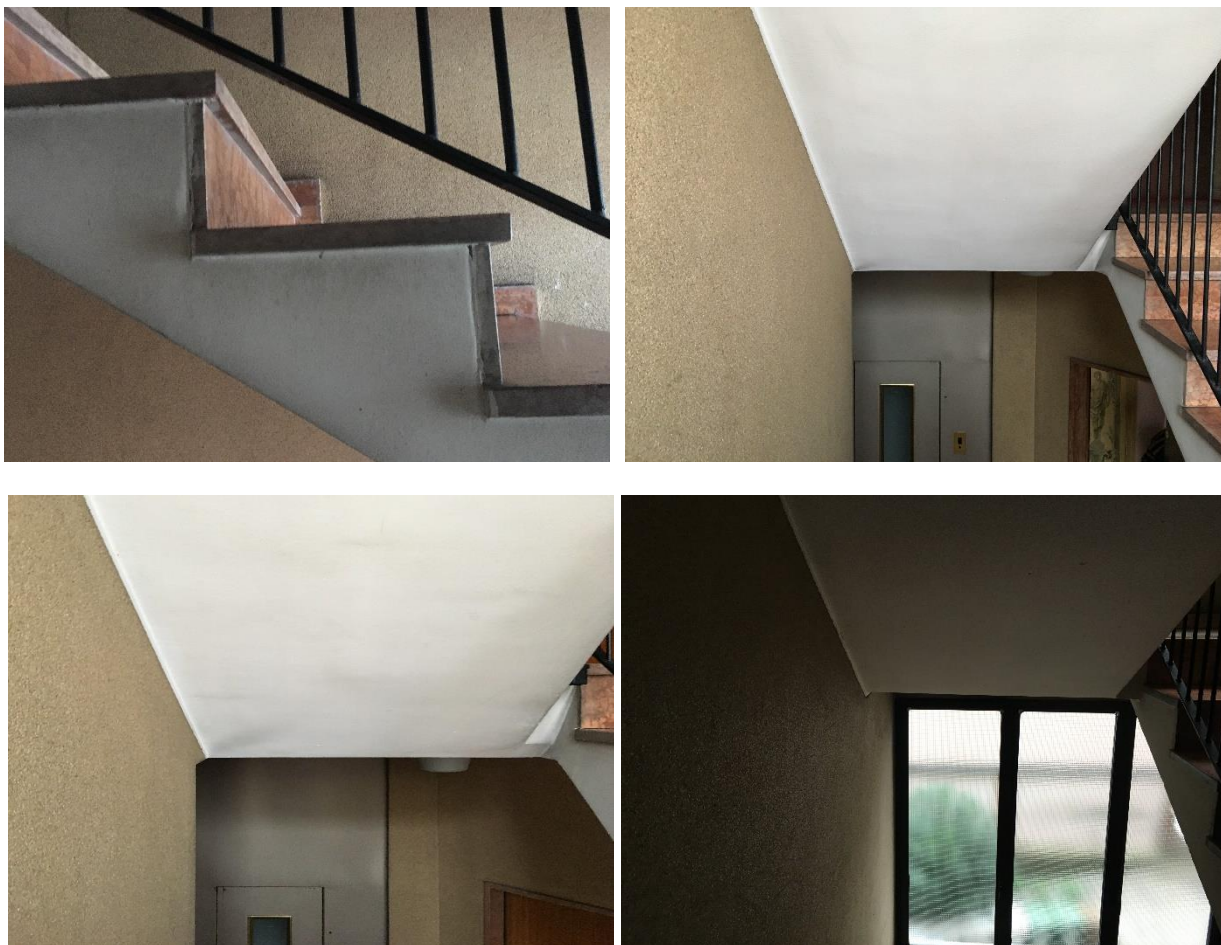
Figura 15 – scala condominiale e vano scala D

- *Assenza di fessure su elementi strutturali portanti*
- *Elementi secondari in buono stato di conservazione*
- *Si rilevano le tracce di ponti termici sulla finitura del vano scala (ad esempio, in corrispondenza della calata della spazzatura o dell'accostamento tra elemento strutturale in c.a. e tamponatura)*
- *Scala in c.a.*
- *Parapetto vincolato alla scala, solo in alcuni tratti leggermente vibratile. Tuttavia va migliorato l'aggancio a piano rialzato*
- *Scala poco vibratile*
- *Intradosso della scala non ammalorato*

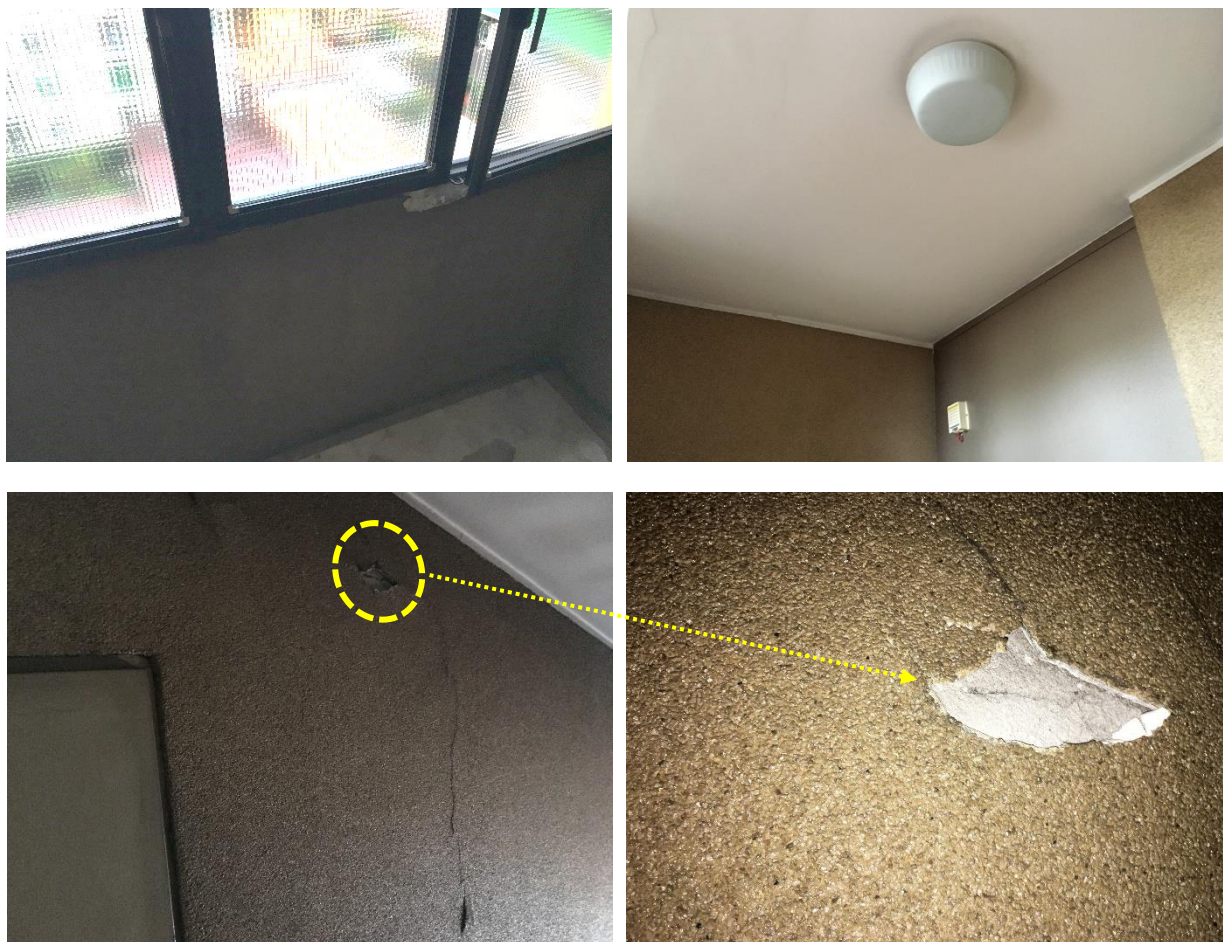
Figura 16 –vano scala D - particolari

- *Masse appese vincolate alle strutture*
- *Fessure superficiali della finitura (vedasi figura precedente). Esse non inficiano la capacità statica degli elementi strutturali*
- *Vetri integri*
- *Locali ammaloramenti per umidità in prossimità delle finestre del vano scala*

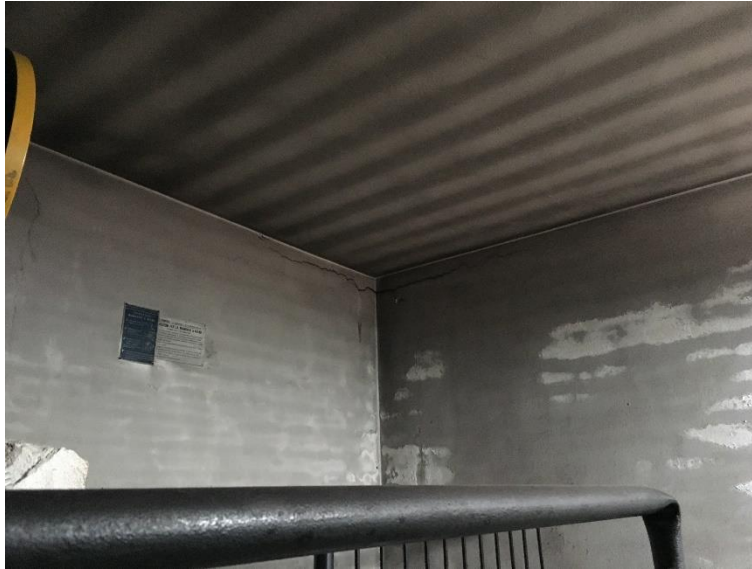
Figura 18 – locale motore dell'ascensore – Scala C

- *Tracce dei travetti e delle pignatte per ponti termici*
- *Non si rilevano fessure degli elementi strutturali portanti*
- *Si rilevano fessure superficiali di natura termica che non inficiano la statica delle tamponature perimetrali*

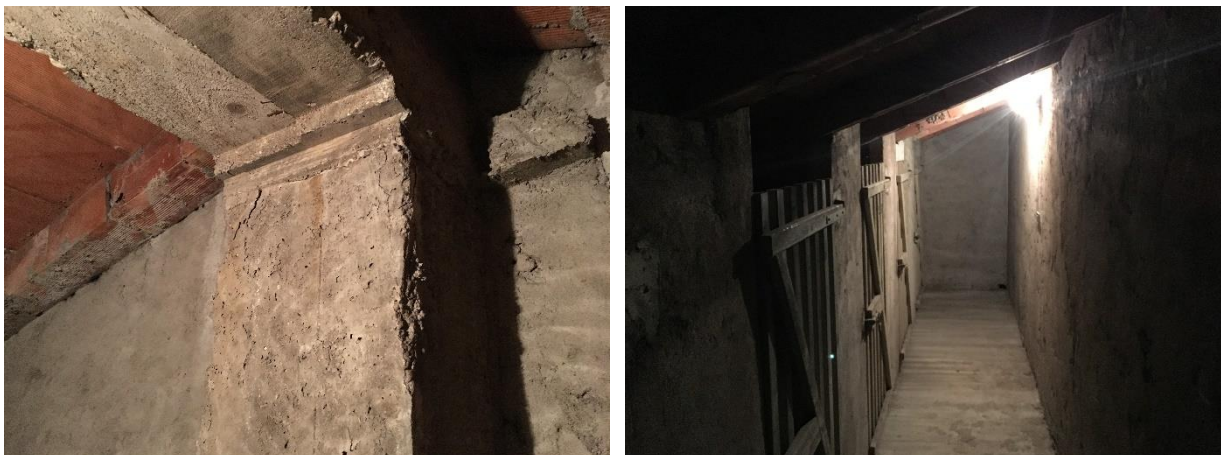
Figura 19 – struttura di copertura - Scala D

Note: vale quanto espresso per la Scala C, vedasi figura precedente

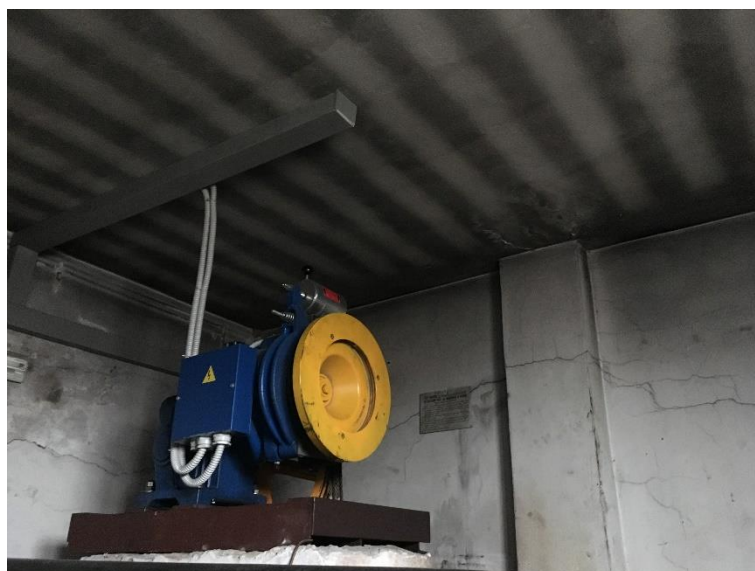
Figura 20 – locale motore dell'ascensore – Scala D

- *Tracce dei travetti e delle pignatte per ponti termici*
- *Non si rilevano fessure degli elementi strutturali portanti*
- *Si rilevano fessure superficiali di natura termica che non inficiano la statica delle tamponature perimetrali*

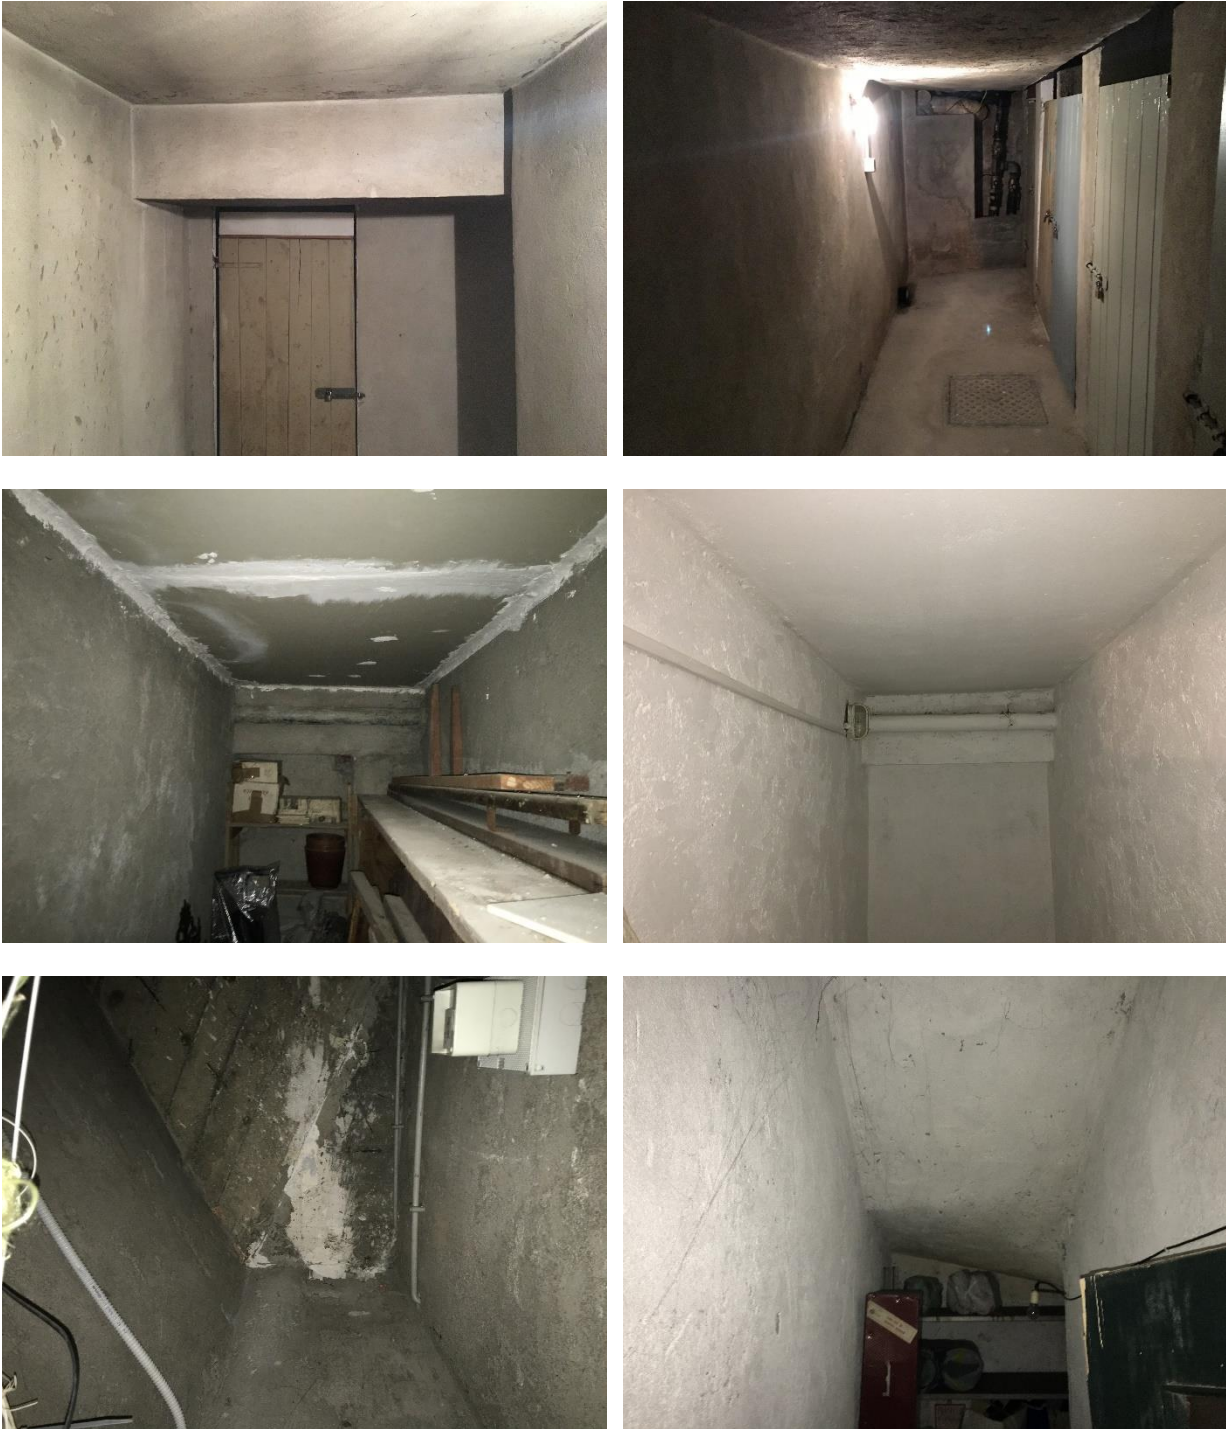
Figura 21 – interrato - cantine

- Assenza di fessure su elementi portanti e secondari
- Elementi impiantistici correttamente vincolati
- Non si rilevano ammaloramenti in atto

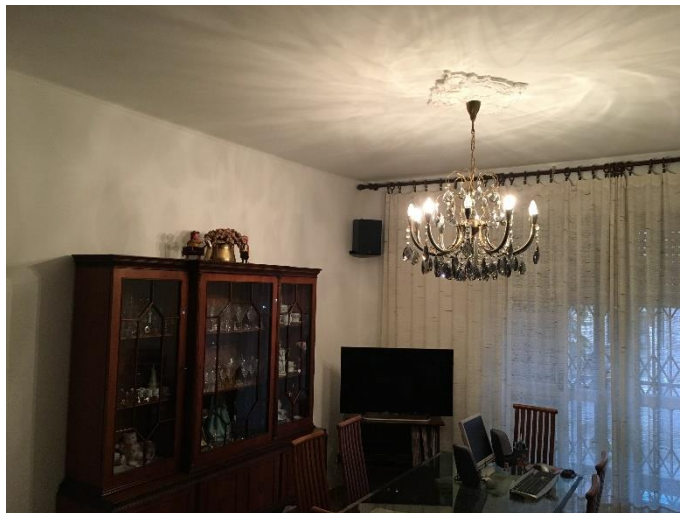
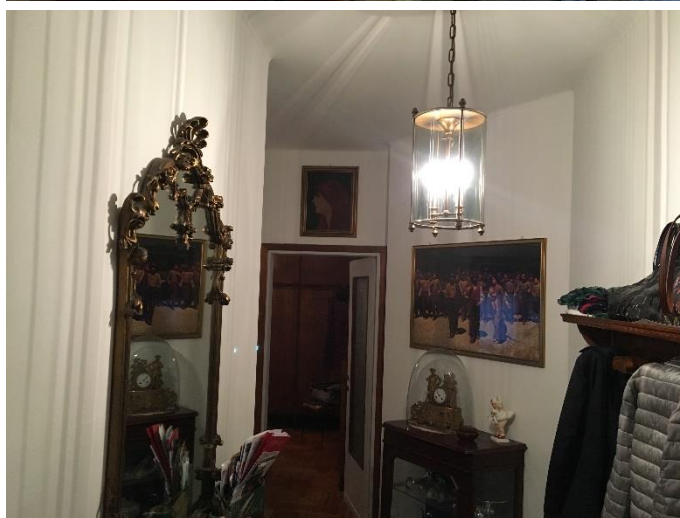
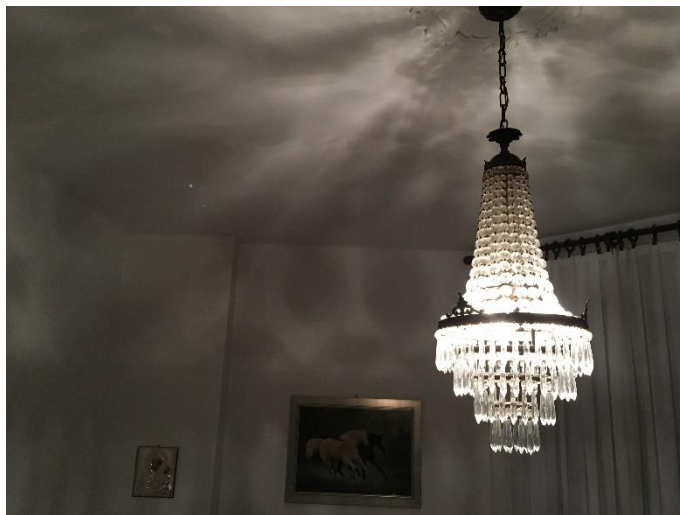
Figura 22 – Scala C – Piano I

- Assenza di fessure su elementi portanti e secondari; impalcato non vibratile e privo di fessurazioni (sia ad estradosso che intradosso); terrazzi poco vibratili

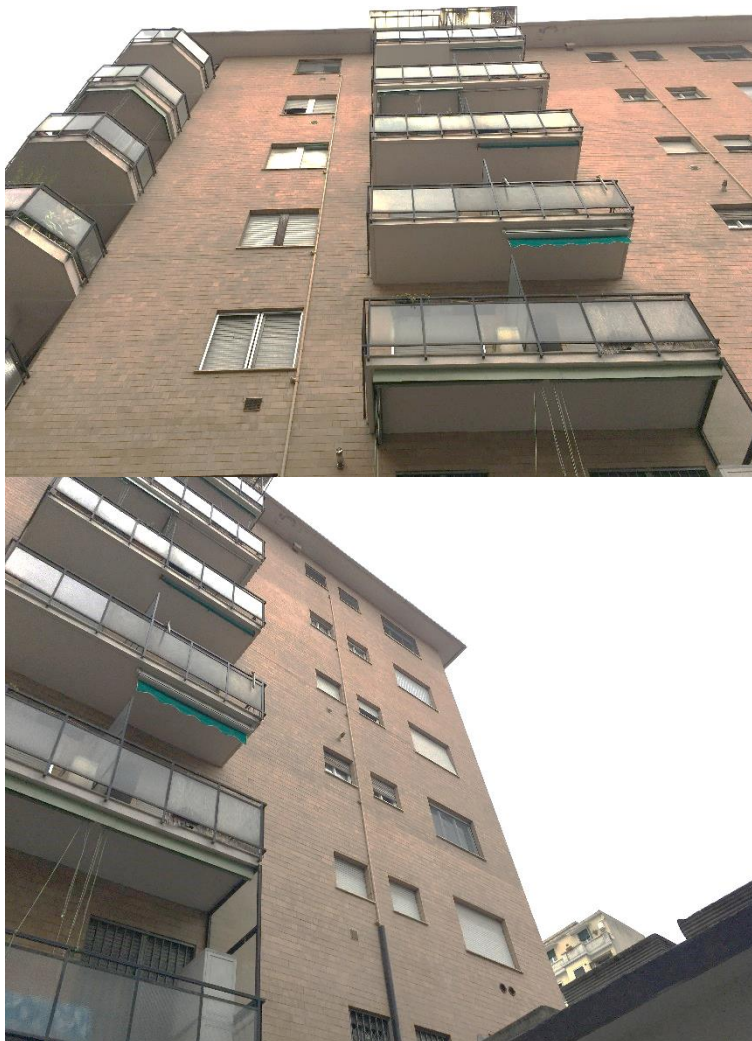
Figura 23 – facciata lato box

- *Finiture della facciata in accettabile stato di conservazione non riscontrandosi distacchi delle piastrelle.*
- *Intradossi dei balconi in accettabile stato di conservazione con copriferri integri*
- *Parapetti dei balconi integri*
- *Infissi in accettabile stato di conservazione*
- *In generale, sia per le strutture portanti che per gli elementi secondari, non si rilevano manifestazioni di degrado indesiderate*
- *Pensiline non ammalorate (controllare periodicamente il loro stato di conservazione)*
- *Calate correttamente vincolate alle strutture*
- *Sporto di gronda integro*

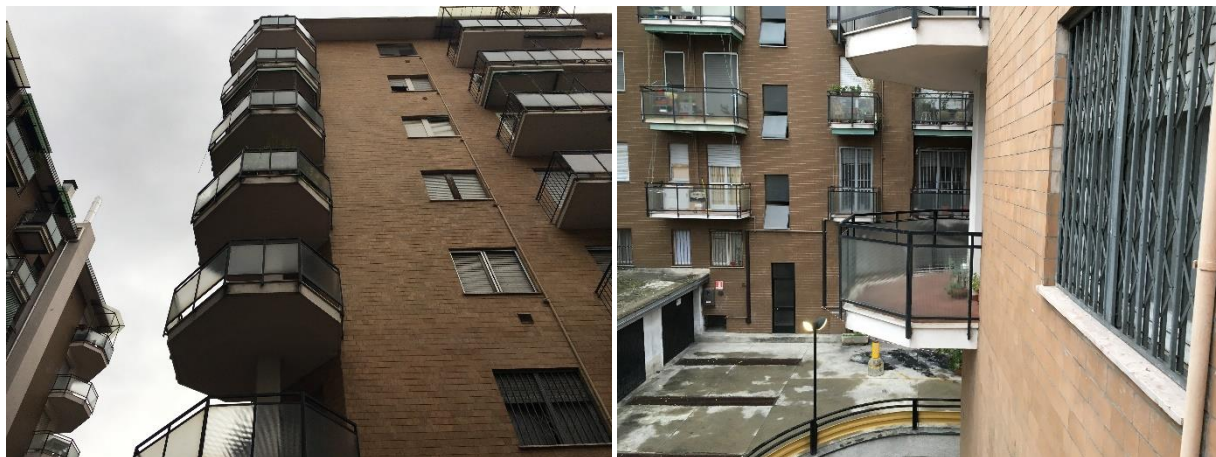
Figura 24 – angolo di facciata tra il lato box e la zona 3

- Vale quanto esposto nella precedente figura
- Pilastrata esterna non interessata da ammaloramenti quali distacchi di copriferri

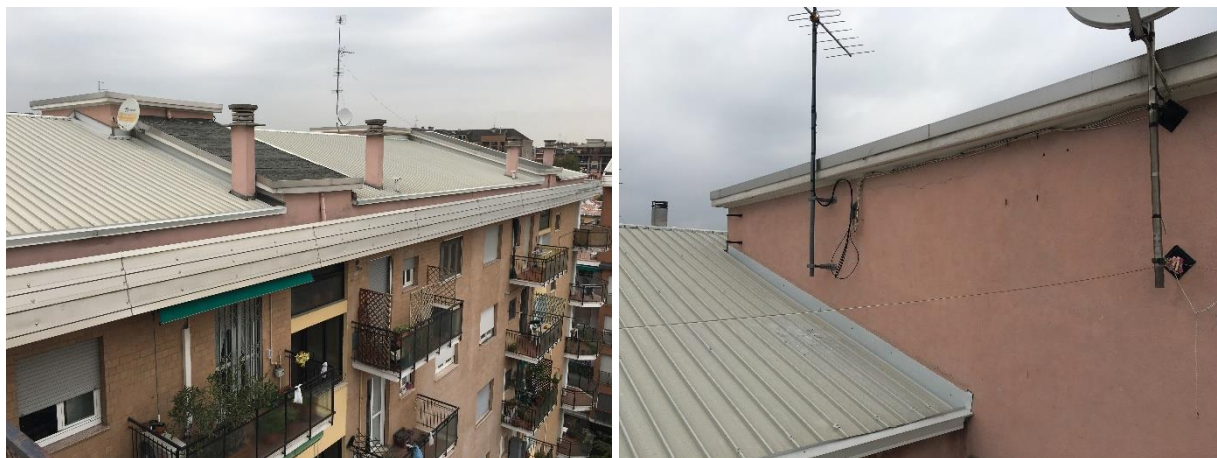
Figura 31 – copertura del corpo di fabbrica principale

- Si rileva che la copertura è in buono stato di conservazione
- Gli elementi impiantistici sono vincolati alle strutture
- La gronda non è ammalorata
- In generale, non si rilevano pericoli di crollo e/o caduta relativi agli elementi accessori

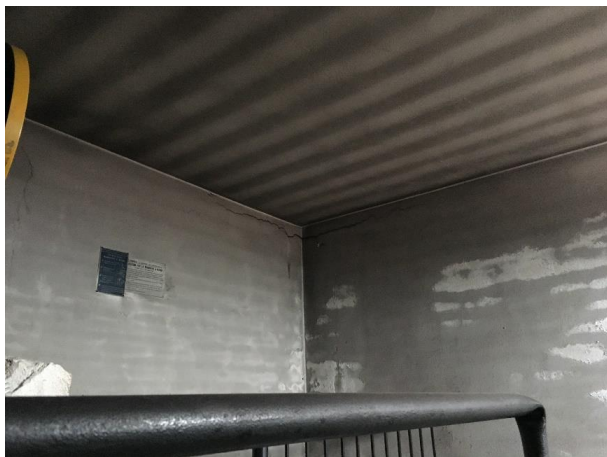
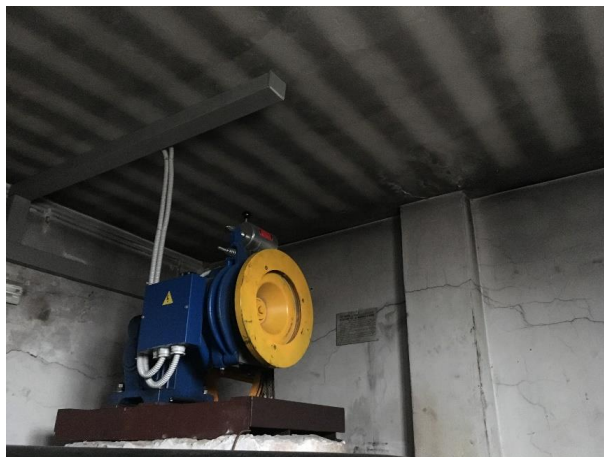
Figura 39 – locale motore dell'ascensore – Scala C (a sinistra) e Scala D (a destra)

- Tracce dei travetti e delle pignatte per ponti termici
- Non si rilevano fessure degli elementi strutturali portanti
- Si rilevano fessure superficiali di natura termica che non inficiano la statica delle tamponature perimetrali

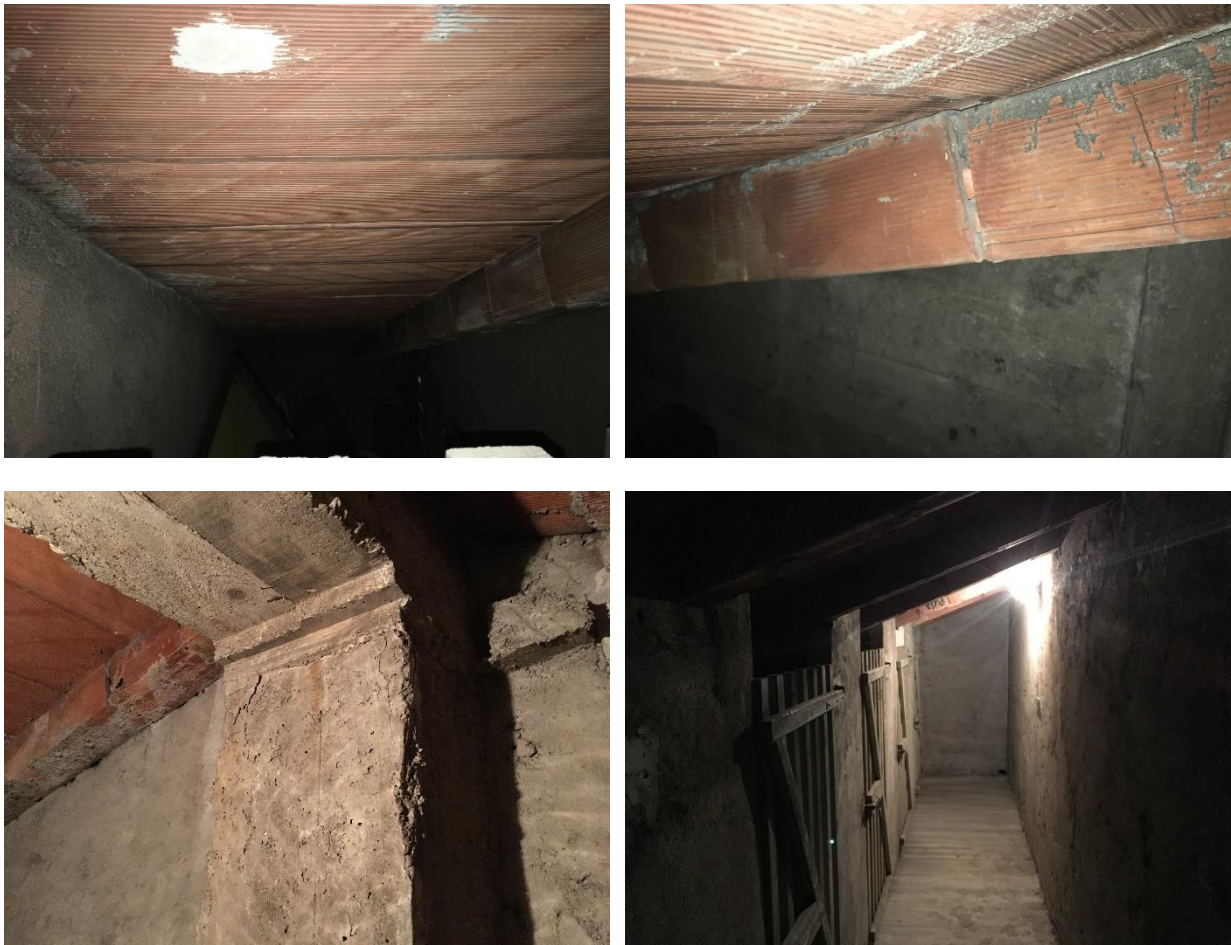
Figura 40 – struttura di copertura - Scala D

Note: vale quanto espresso per la Scala C, vedasi figura precedente
