CERTIFICAZIONE DI IDONEITA' STATICA

Fabbricato Scala E Minerva del condominio di
VIA ASCANIO SFORZA 81-A
20141 Milano

CERTIFICATO DI IDONEITÀ STATICA

VERIFICHE DI PRIMO LIVELLO

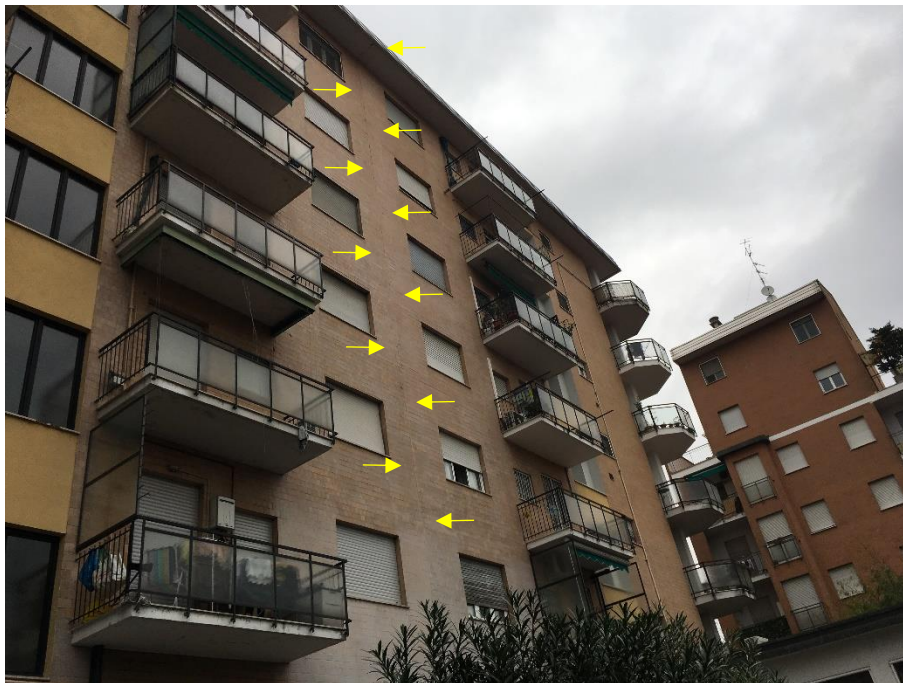
Figura 2 – facciata lato zona 4

- Assenza di fessure su elementi portanti
- Finiture della facciata in accettabile stato di conservazione non riscontrandosi distacchi delle piastrelle.
- Intradossi dei balconi in accettabile stato di conservazione con copriferrì integri
- Parapetti dei balconi integri
- Infissi in accettabile stato di conservazione
- In generale, sia per le strutture portanti che per gli elementi secondari, non si rilevano manifestazioni di degrado indesiderate
- Calate e tubazioni impiantistiche correttamente vincolate alle strutture
- Sporto di gronda integro
- Le frecce indicano il giunto

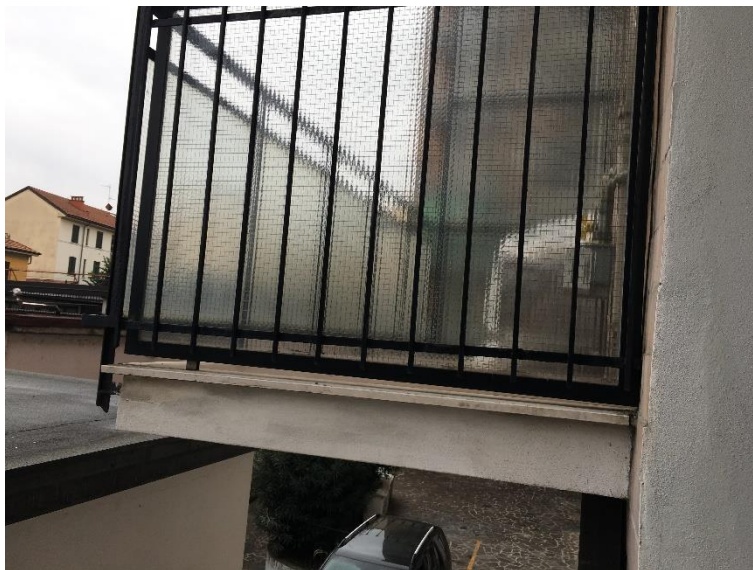
Figura 3 – facciata lato zona 4– dettaglio balcone

- Intradossi dei balconi in accettabile stato di conservazione con copriferrì integri
- Parapetti dei balconi integri

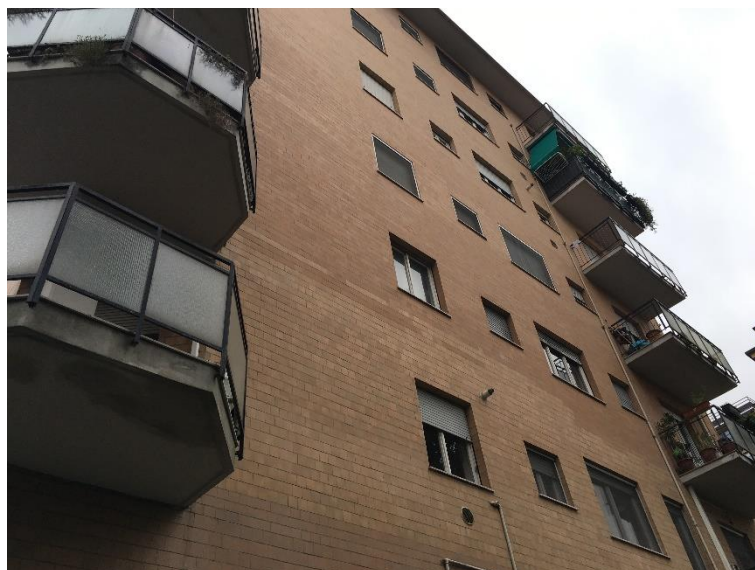
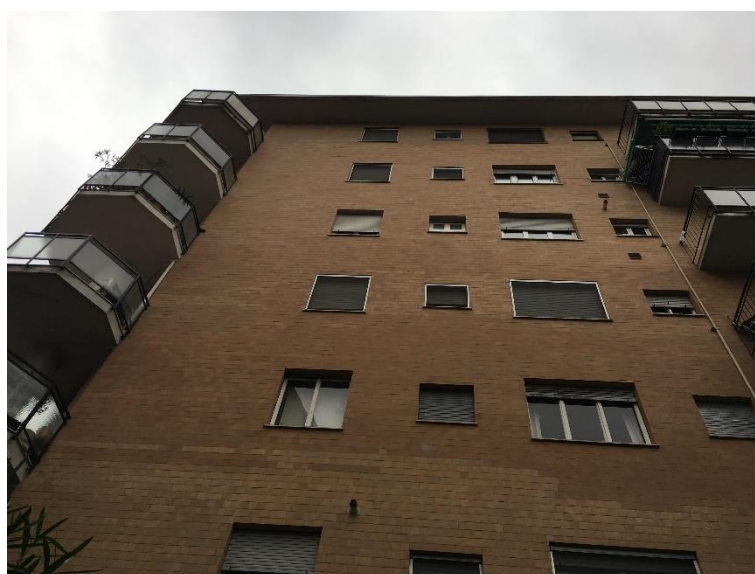
Figura 5 – facciata lato zona 5

- *Assenza di fessure su elementi portanti*
- *Finiture della facciata in accettabile stato di conservazione non riscontrandosi distacchi delle piastrelle.*
- *Intradossi dei balconi in accettabile stato di conservazione con copriferrì integri*
- *Parapetti dei balconi integri*
- *Infissi in accettabile stato di conservazione*
- *In generale, sia per le strutture portanti che per gli elementi secondari, non si rilevano manifestazioni di degrado indesiderate*
- *Calate e tubazioni impiantistiche correttamente vincolate alle strutture*
- *Sporto di gronda integro*

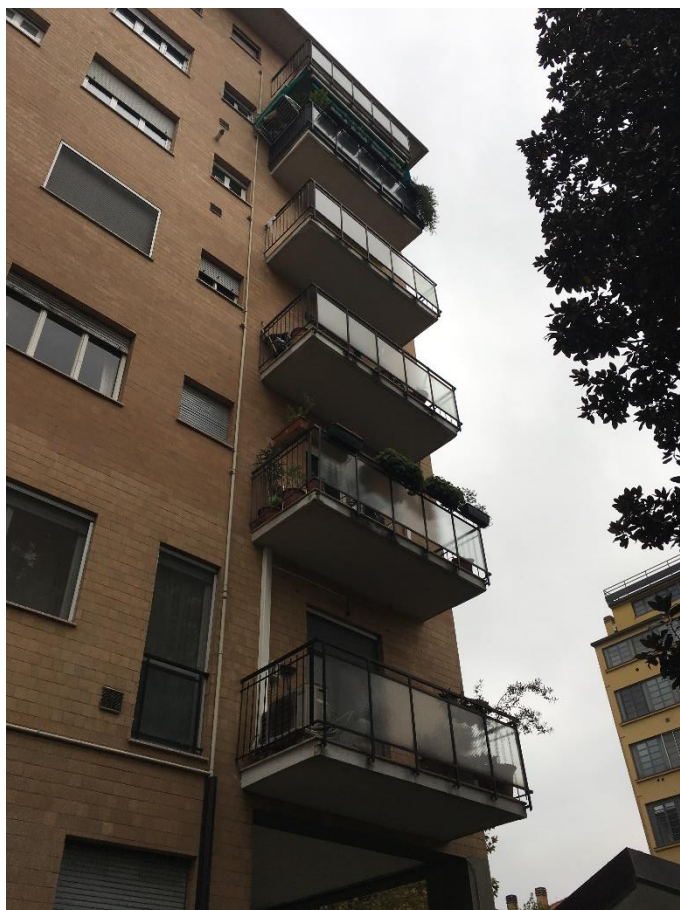
Figura 6 – facciata lato zona 5

- Assenza di fessure su elementi portanti
- Finiture della facciata in accettabile stato di conservazione non riscontrandosi distacchi delle piastrelle.

- In generale, sia per le strutture portanti che per gli elementi secondari, non si rilevano manifestazioni di degrado indesiderate
- Pensiline non ammalorate (controllare periodicamente il loro stato di conservazione)

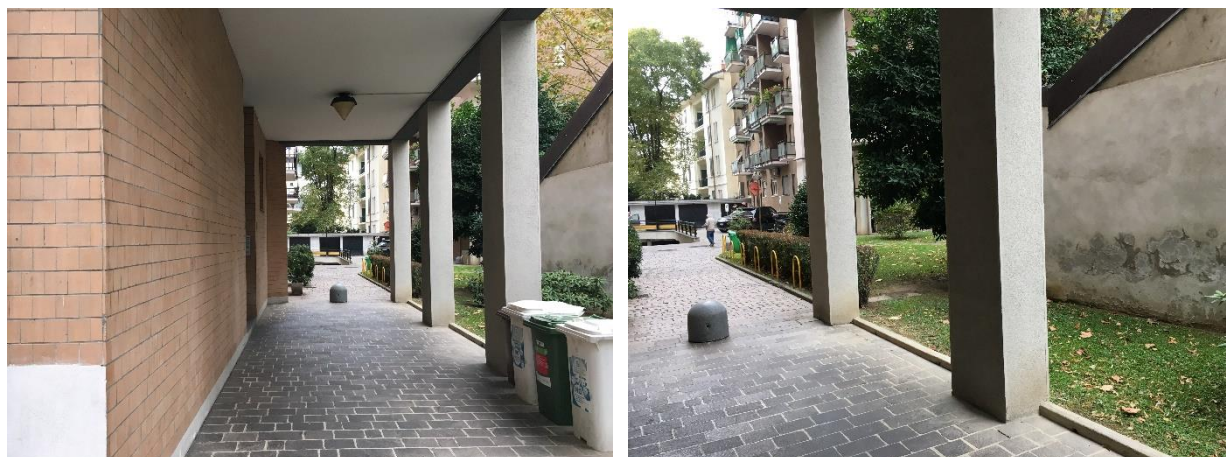
Figura 7 – vista della zona 3

- Assenza di fessure su elementi portanti
- Finiture in accettabile stato di conservazione non riscontrandosi distacchi delle piastrelle.
- Intradosso con copriferrì integri
- Masse vincolate alle strutture dei balconi in accettabile stato di conservazione con copriferrì integri

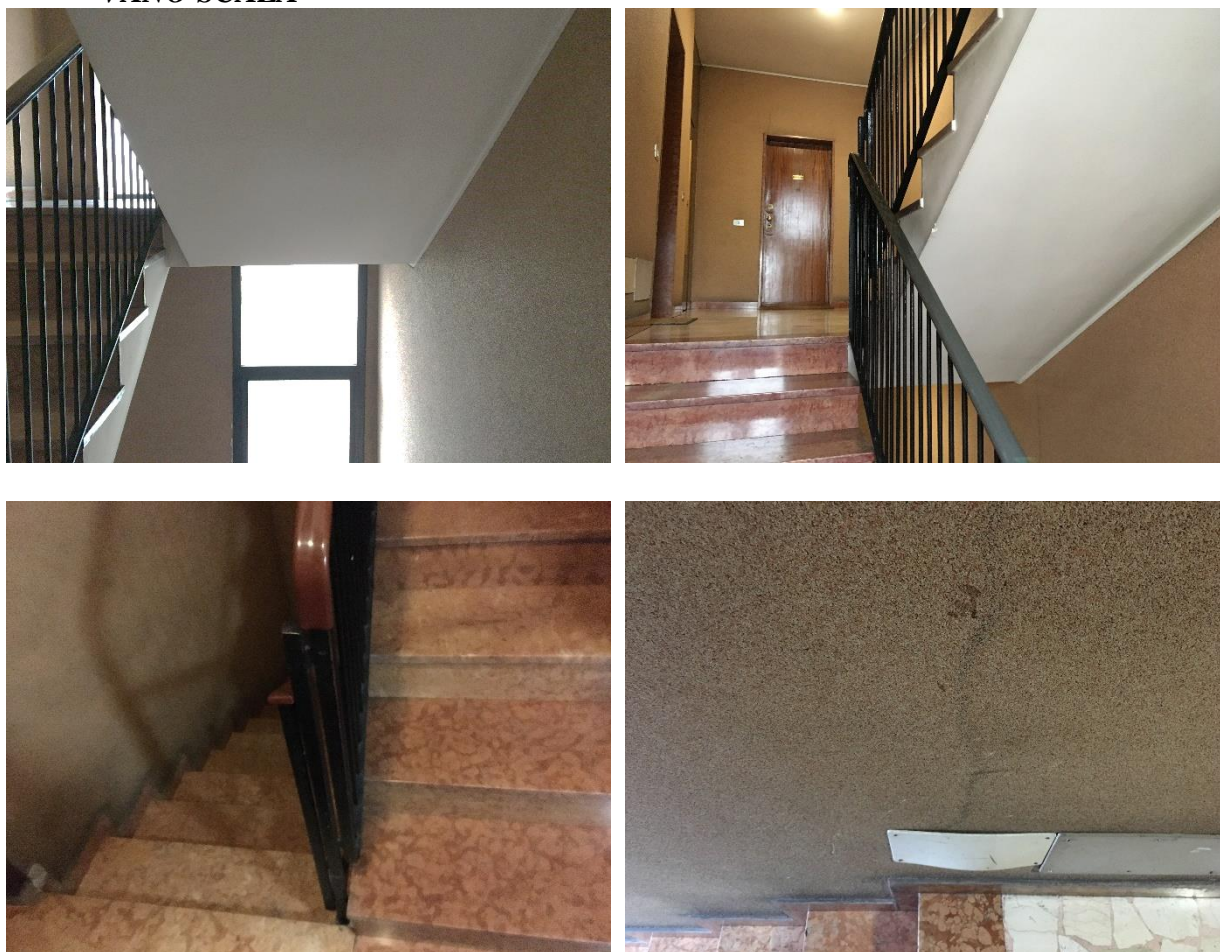
Figura 10 – scala condominiale e vano scala

- Assenza di fessure su elementi strutturali portanti
- Elementi secondari in buono stato di conservazione
- Si rilevano le tracce di ponti termici sulla finitura del vano scala (ad esempio, in corrispondenza della calata della spazzatura o in presenza di tracce elettriche)
- Scala in c.a.
- Parapetto vincolato alla scala, solo in alcuni tratti leggermente vibratile
- Scala poco vibratile
- Intradosso della scala non ammalorato
- Elementi in vetro non fessurati

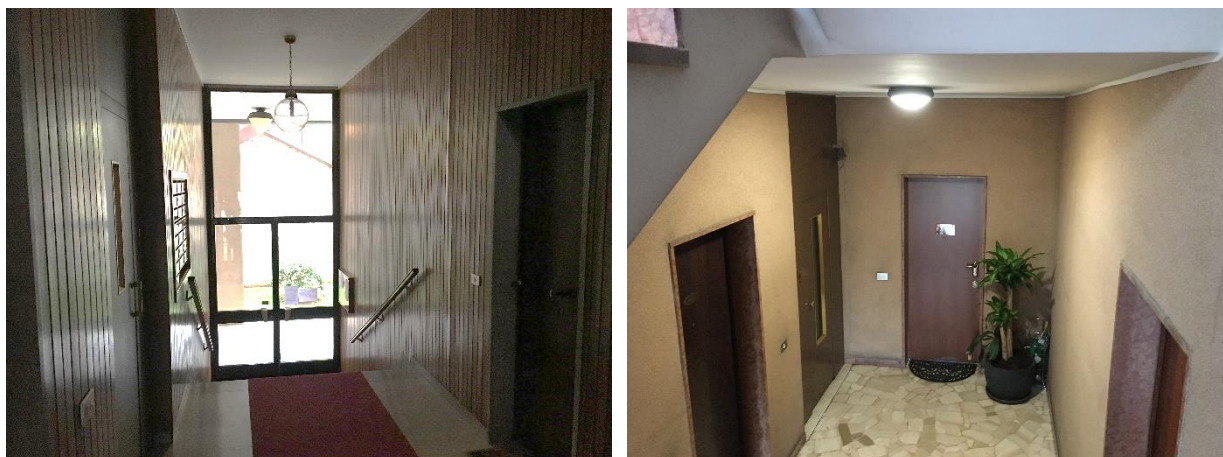
Figura 11 – piano tipo – spazi comuni

- Assenza di fessure su elementi strutturali portanti
- Elementi secondari in buono stato di conservazione
- Elementi secondari impiantistici vincolati agli impalcati
- Non si rilevano manifestazioni di degrado strutturale
-

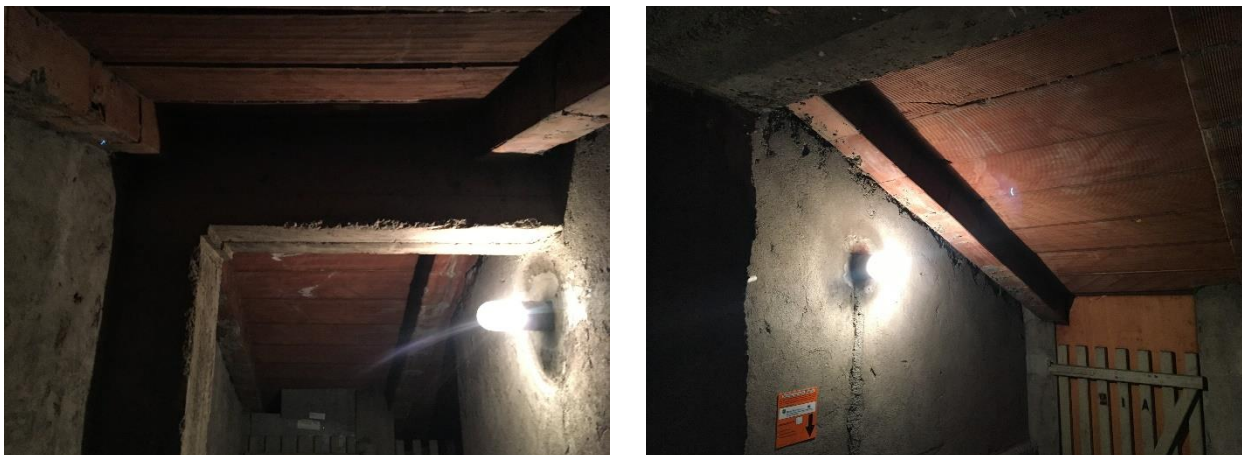
Figura 13 – struttura di copertura e “solaio”

- Strutture in c.a. non interessate da distacco di copriferro
- Nodi strutturali integri
- Elementi in laterizio di impalcato integri ad eccezioni di locali distacchi (davvero circoscritti) che non inficiano la capacità statica dell'impalcato
- Solai del tipo “in cemento armato a mattoni forati comuni”, secondo la definizione del E.A. Griffini – Elementi Costruttivi nell'Edilizia, Hoepli 1953
- Pilastri in c.a., travi in c.a. o a struttura mista (laterizio e calcestruzzo armato, cioè con cassero in laterizio, armatura interna e getto in conglomerato cementizio interno; tale tecnologia è tipica degli anni '60)

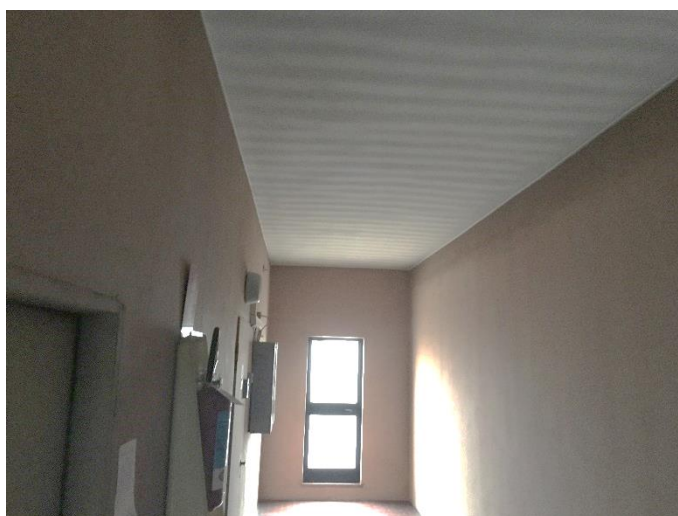
Figura 14 – accesso al terrazzo condominiale

- Tracce dei travetti e delle pignatte per ponti termici
- Non si rilevano fessure degli elementi strutturali portanti
- Si rilevano fessure superficiali di natura termica che non inficiano la statica delle tamponature perimetrali

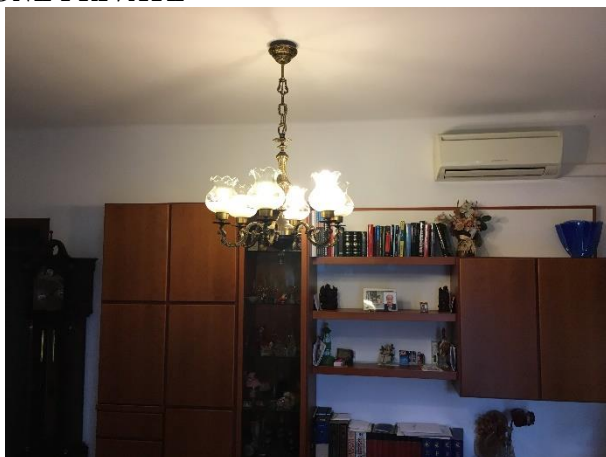
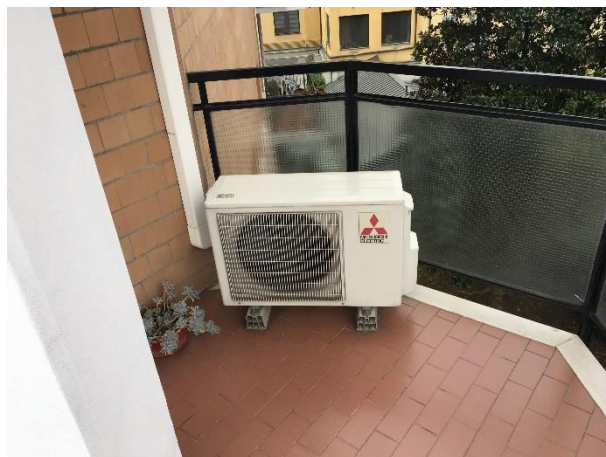
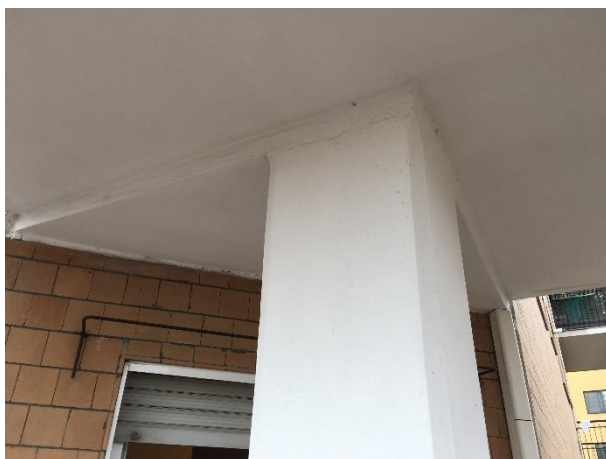
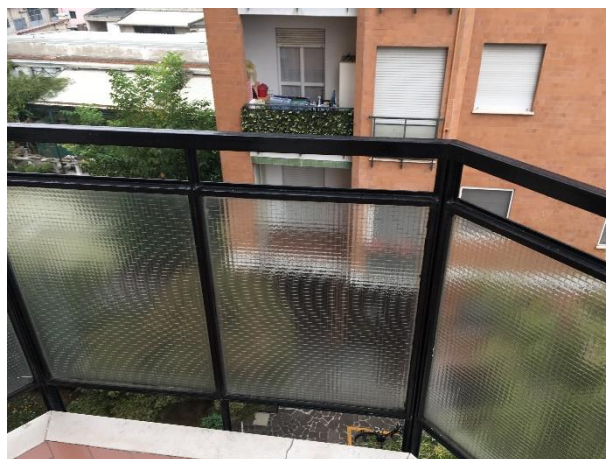
Figura 16 – Appartamento - Piano IV

- Assenza di fessure su elementi portanti e secondari
- Impalcato non vibratile e privo di fessurazioni (sia ad estradosso che intradosso)
- Terrazzi poco vibratili
- Parapetti in buono stato di conservazione
- Elementi impiantistici vincolati agli impalcati del terrazzo
- Non si riscontrano sovraccarichi
- Nodi strutturali della pilastrata esterna integri

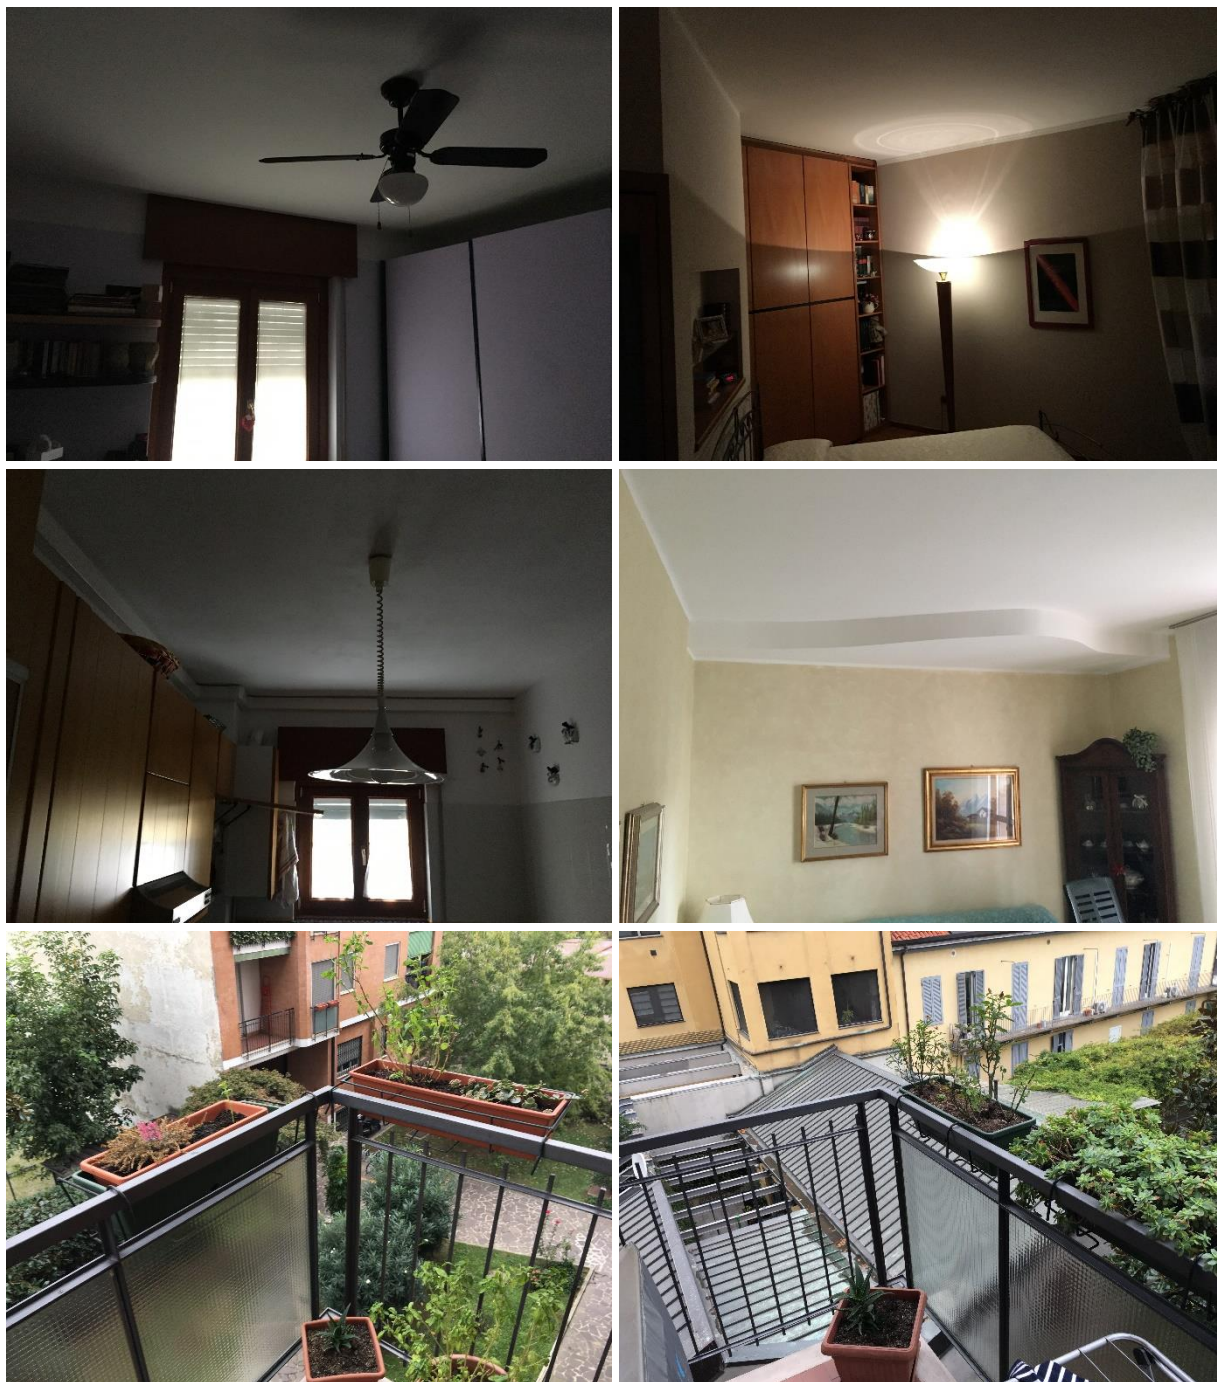
Figura 17 – Appartamento - Piano II

- Assenza di fessure su elementi portanti e secondari
- Impalcato non vibratile e privo di fessurazioni (sia ad estradosso che intradosso)
- Terrazzi poco vibratili
- Parapetti in buono stato di conservazione
- Elementi impiantistici vincolati agli impalcati del terrazzo
- Non si riscontrano sovraccarichi su impalcato e su parapetti

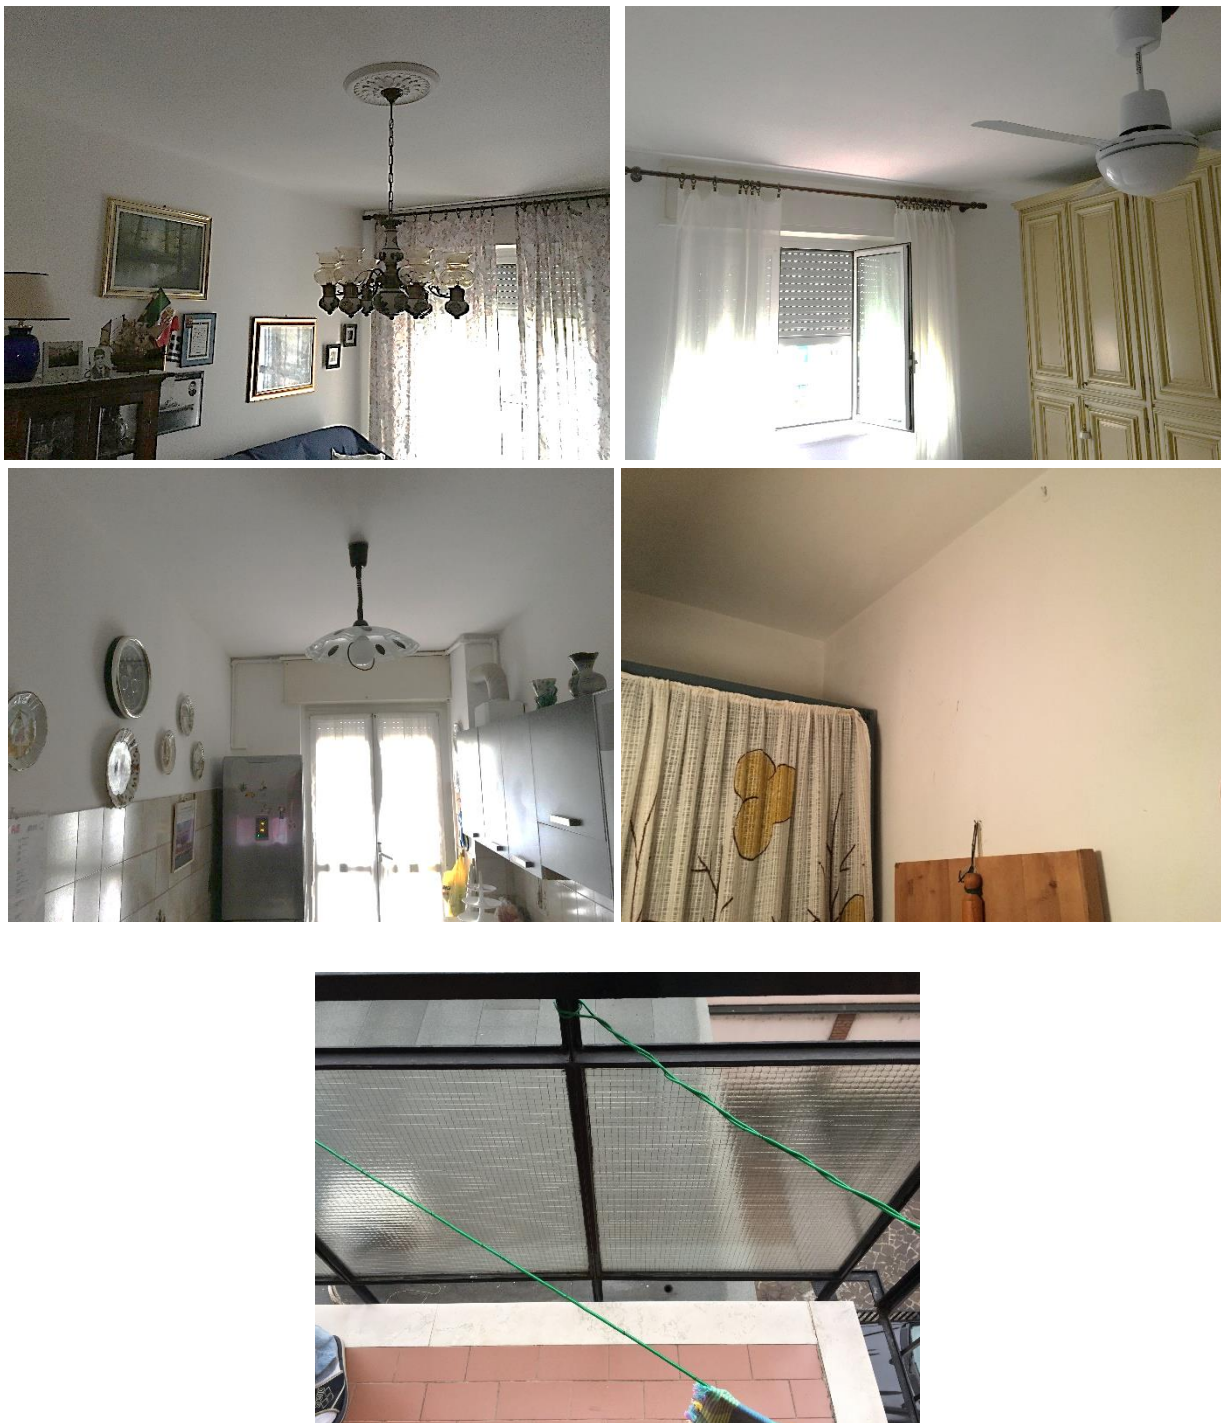
Figura 18 – Appartamento - Piano II

- Assenza di fessure su elementi portanti e secondari
- Impalcato non vibratile e privo di fessurazioni (sia ad estradosso che intradosso)
- Terrazzi poco vibratili
- Parapetti in buono stato di conservazione
- Elementi impiantistici vincolati agli impalcato del terrazzo
- Non si riscontrano sovraccarichi su impalcato e su parapetti

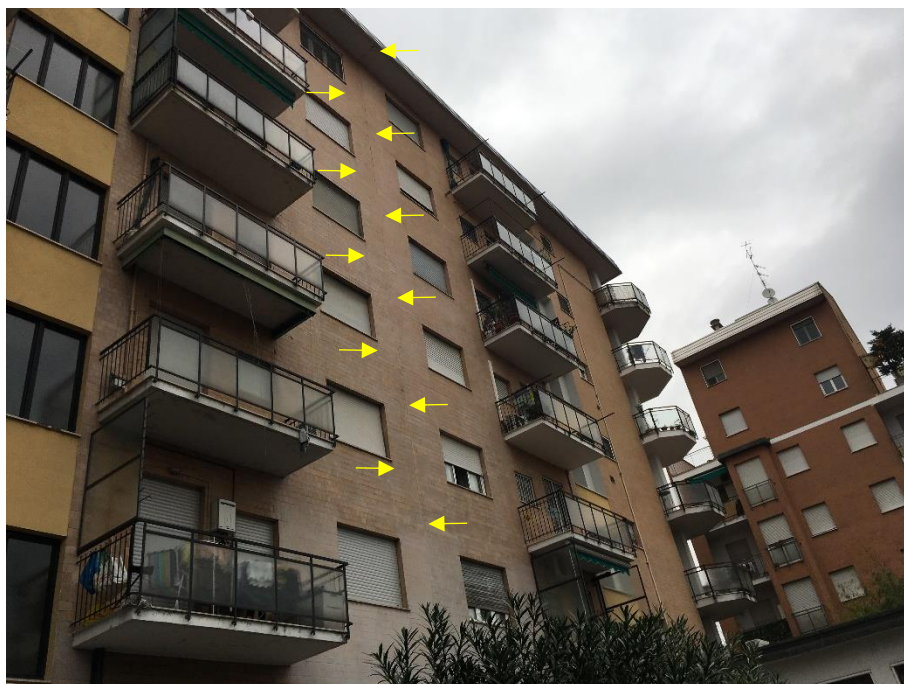
Figura 20 – facciata lato zona 4

- *Finiture della facciata in accettabile stato di conservazione non riscontrandosi distacchi delle piastrelle.*
- *Intradossi dei balconi in accettabile stato di conservazione con copriferrì integri*
- *Parapetti dei balconi integri*
- *Infissi in accettabile stato di conservazione*
- *Calate e tubazioni impiantistiche correttamente vincolate alle strutture*
- *Sporto di gronda integro*
- *Le frecce indicano il giunto*

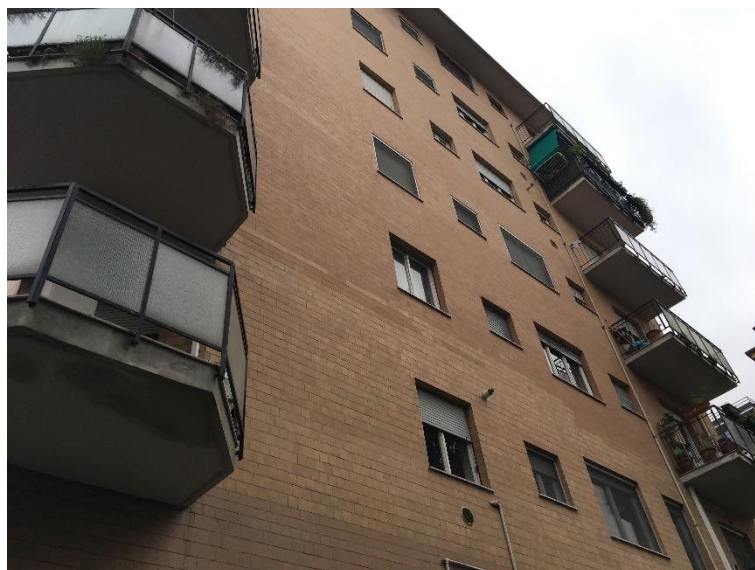
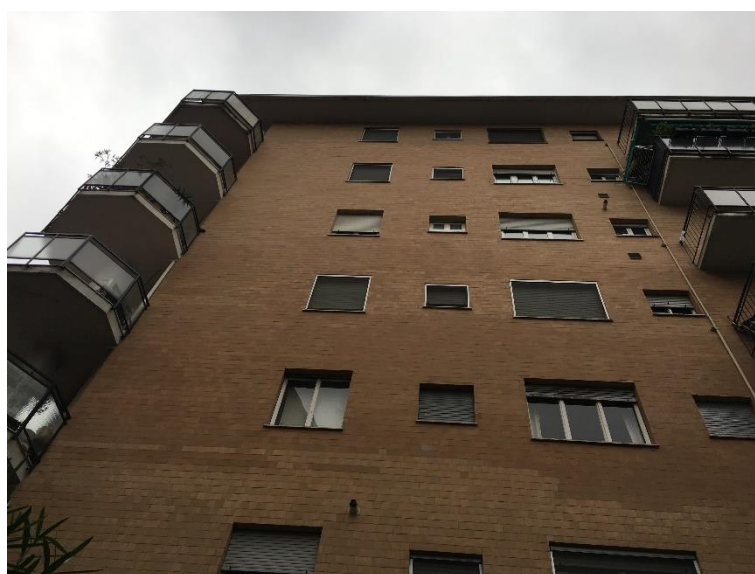
Figura 23 – facciata lato zona 5

- Finiture della facciata in accettabile stato di conservazione non riscontrandosi distacchi delle piastrelle.
- Intradossi dei balconi in accettabile stato di conservazione con copriferrì integri
- Parapetti dei balconi integri
- Infissi in accettabile stato di conservazione
- In generale, sia per le strutture portanti che per gli elementi secondari, non si rilevano manifestazioni di degrado indesiderate
- Calate e tubazioni impiantistiche correttamente vincolate alle strutture
- Sporto di gronda integro

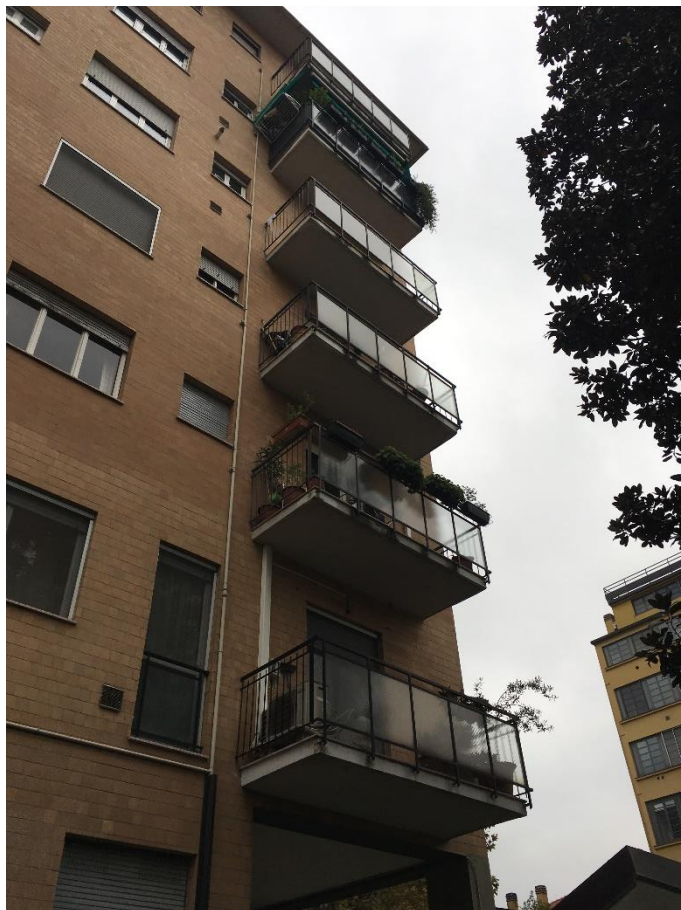
Figura 24 – facciata lato zona 5

- Finiture della facciata in accettabile stato di conservazione non riscontrandosi distacchi delle piastrelle.
- Intradossi dei balconi in accettabile stato di conservazione con copriferrì integri
- Parapetti dei balconi integri
- Infissi in accettabile stato di conservazione
- In generale, sia per le strutture portanti che per gli elementi secondari, non si rilevano manifestazioni di degrado indesiderate
- Pensiline non ammalorate (controllare periodicamente il loro stato di conservazione)
- Calate e tubazioni impiantistiche correttamente vincolate alle strutture
- Attenzione alla manutenzione del verde privato (piccole fioriere e fioriere): evitare i percolamenti di acqua, non sovraccaricare, controllare periodicamente lo stato di conservazione degli agganci metallici
- Sporto di gronda integro
- Pilastrata esterna non interessata da ammaloramenti quali distacchi di copriferrì

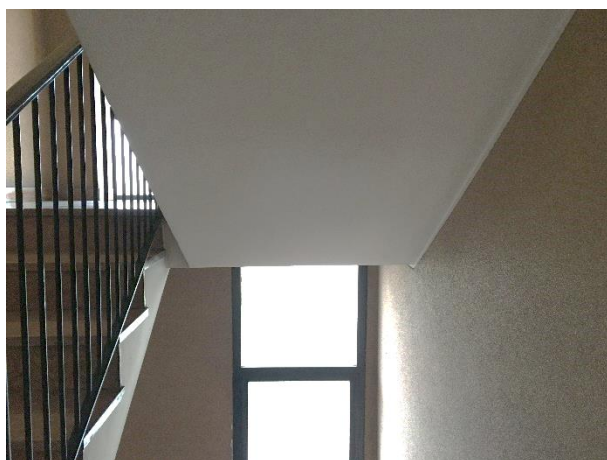
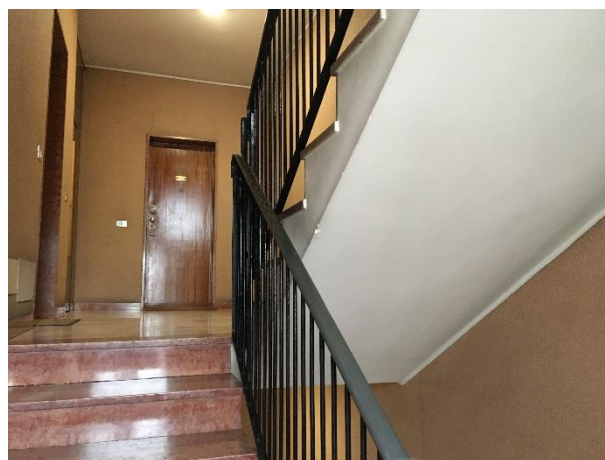
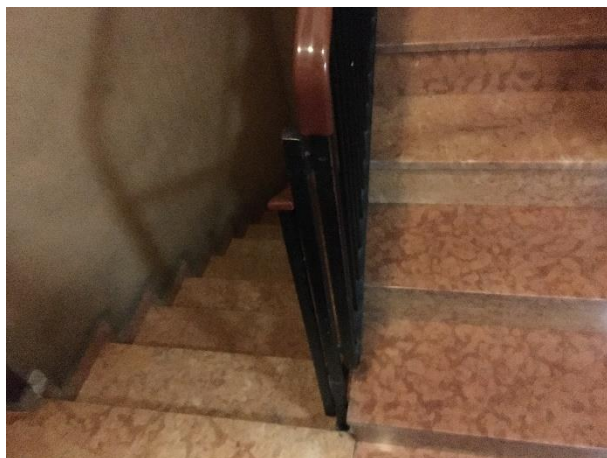
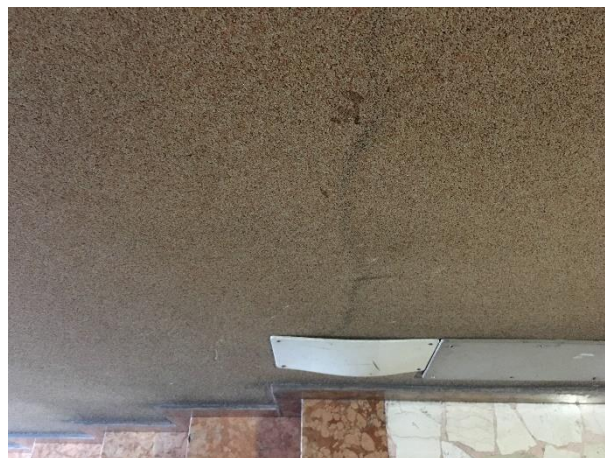
Figura 29 – scala condominiale e vano scala

- Assenza di fessure su elementi strutturali portanti
- Elementi secondari in buono stato di conservazione
- Si rilevano le tracce di ponti termici sulla finitura del vano scala (ad esempio, in corrispondenza della calata della spazzatura o in presenza di tracce elettriche)
- Scala in c.a.
- Parapetto vincolato alla scala, solo in alcuni tratti leggermente vibratile
- Scala poco vibratile

- *Intradosso della scala non ammalorato*
- *Elementi in vetro non fessurati*

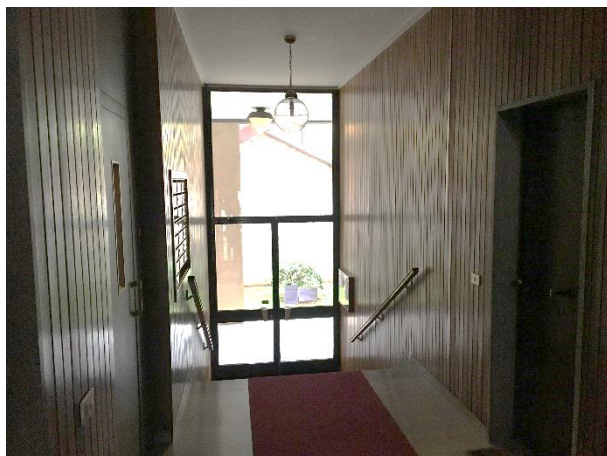
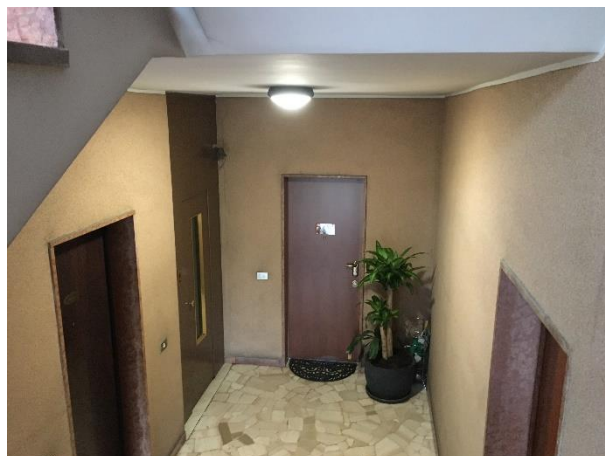
Figura 30 – piano tipo – spazi comuni

- *Assenza di fessure su elementi strutturali portanti*
- *Elementi secondari in buono stato di conservazione*
- *Elementi secondari impiantistici vincolati agli impalcati*
- *Non si rilevano manifestazioni di degrado strutturale*

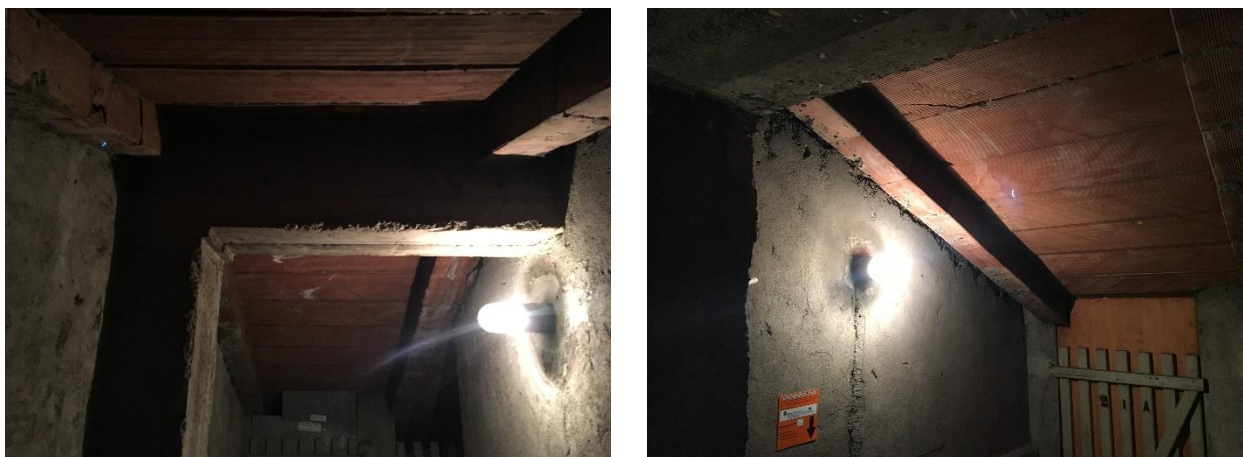
Figura 32 – struttura di copertura e “solaio”

- Strutture in c.a. non interessate da distacco di copriferro
- Nodi strutturali integri
- Elementi in laterizio di impalcato integri ad eccezioni di locali distacchi (davvero circoscritti) che non inficiano la capacità statica dell'impalcato
- Solai del tipo “in cemento armato a mattoni forati comuni”, secondo la definizione del E.A. Griffini – Elementi Costruttivi nell'Edilizia, Hoepli 1953
- Pilastrini in c.a., travi in c.a. o a struttura mista (laterizio e calcestruzzo armato, cioè con cassero in laterizio, armatura interna e getto in conglomerato cementizio interno; tale tecnologia è tipica degli anni '60)

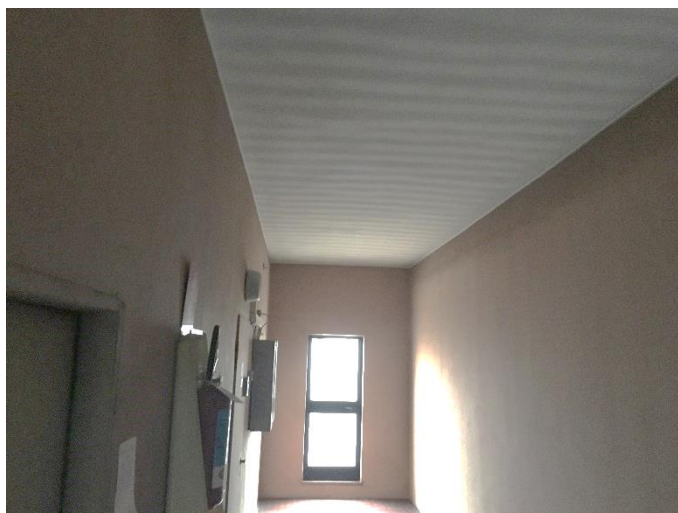
Figura 33 – accesso al terrazzo condominiale

- Tracce dei travetti e delle pignatte per ponti termici
- Non si rilevano fessure degli elementi strutturali portanti
- Si rilevano fessure superficiali di natura termica che non inficiano la statica delle tamponature perimetrali

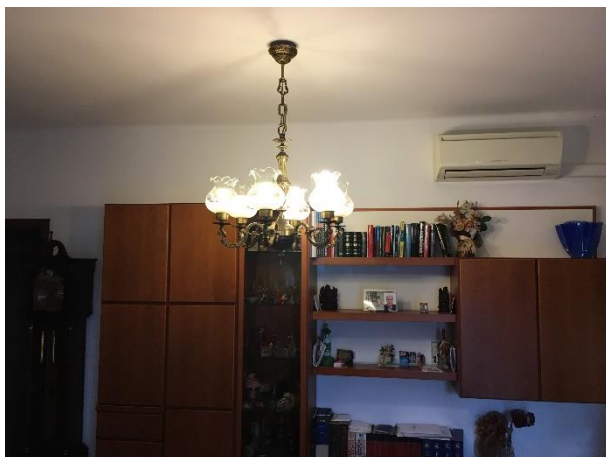
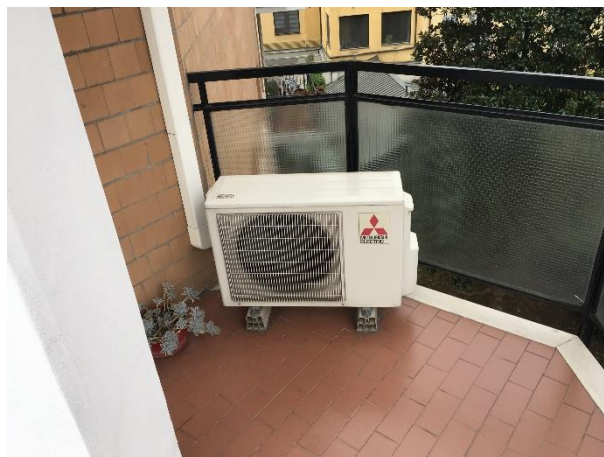
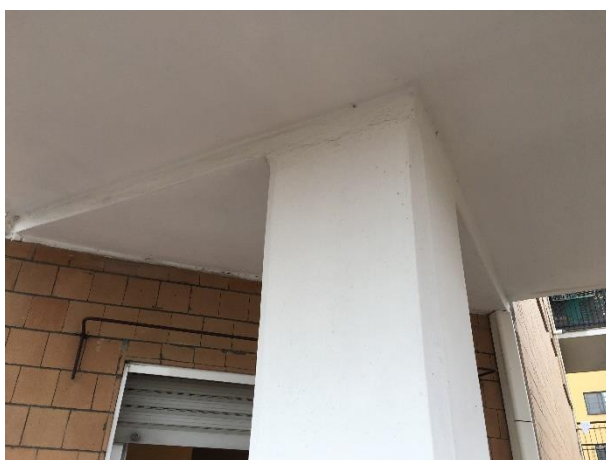
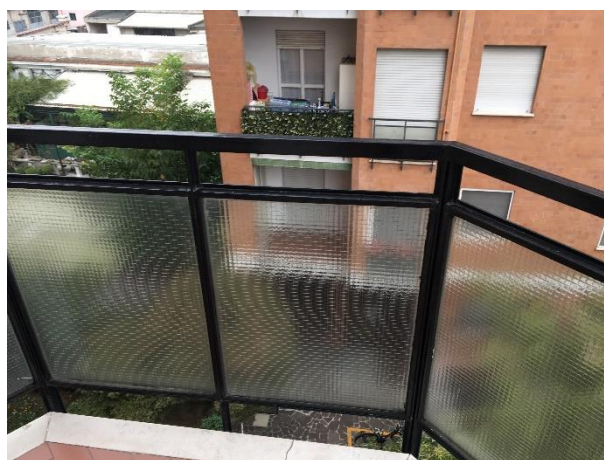
Figura 34 – Appartamento - Piano IV

- *Assenza di fessure su elementi secondari*
- *Impalcato non vibratile e privo di fessurazioni (sia ad estradosso che intradosso)*
- *Terrazzi poco vibratili*
- *Parapetti in buono stato di conservazione*
- *Elementi impiantistici vincolati agli impalcati del terrazzo*
- *Non si riscontrano sovraccarichi*
- *Nodi strutturali della pilastrata esterna integri*

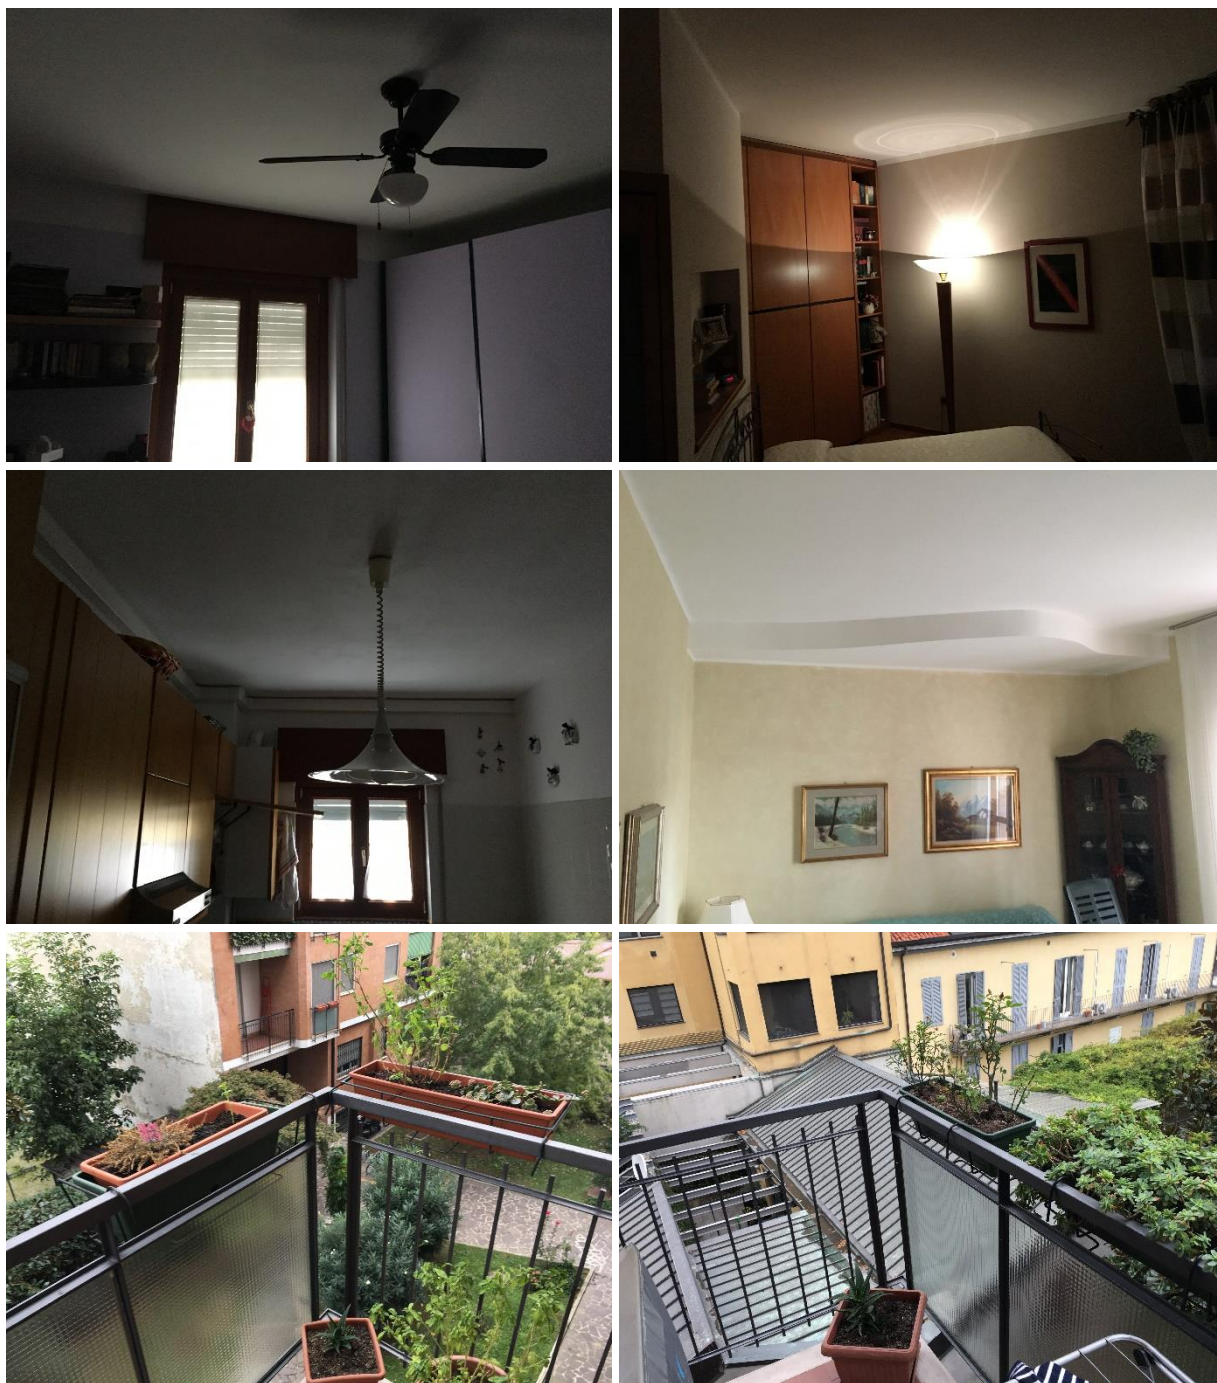
Figura 35 – Appartamento - Piano II

- Assenza di fessure su elementi secondari
- Impalcato non vibratile e privo di fessurazioni (sia ad estradosso che intradosso)
- Terrazzi poco vibratili
- Parapetti in buono stato di conservazione
- Elementi impiantistici vincolati agli impalcati del terrazzo
- Non si riscontrano sovraccarichi su impalcato e su parapetti

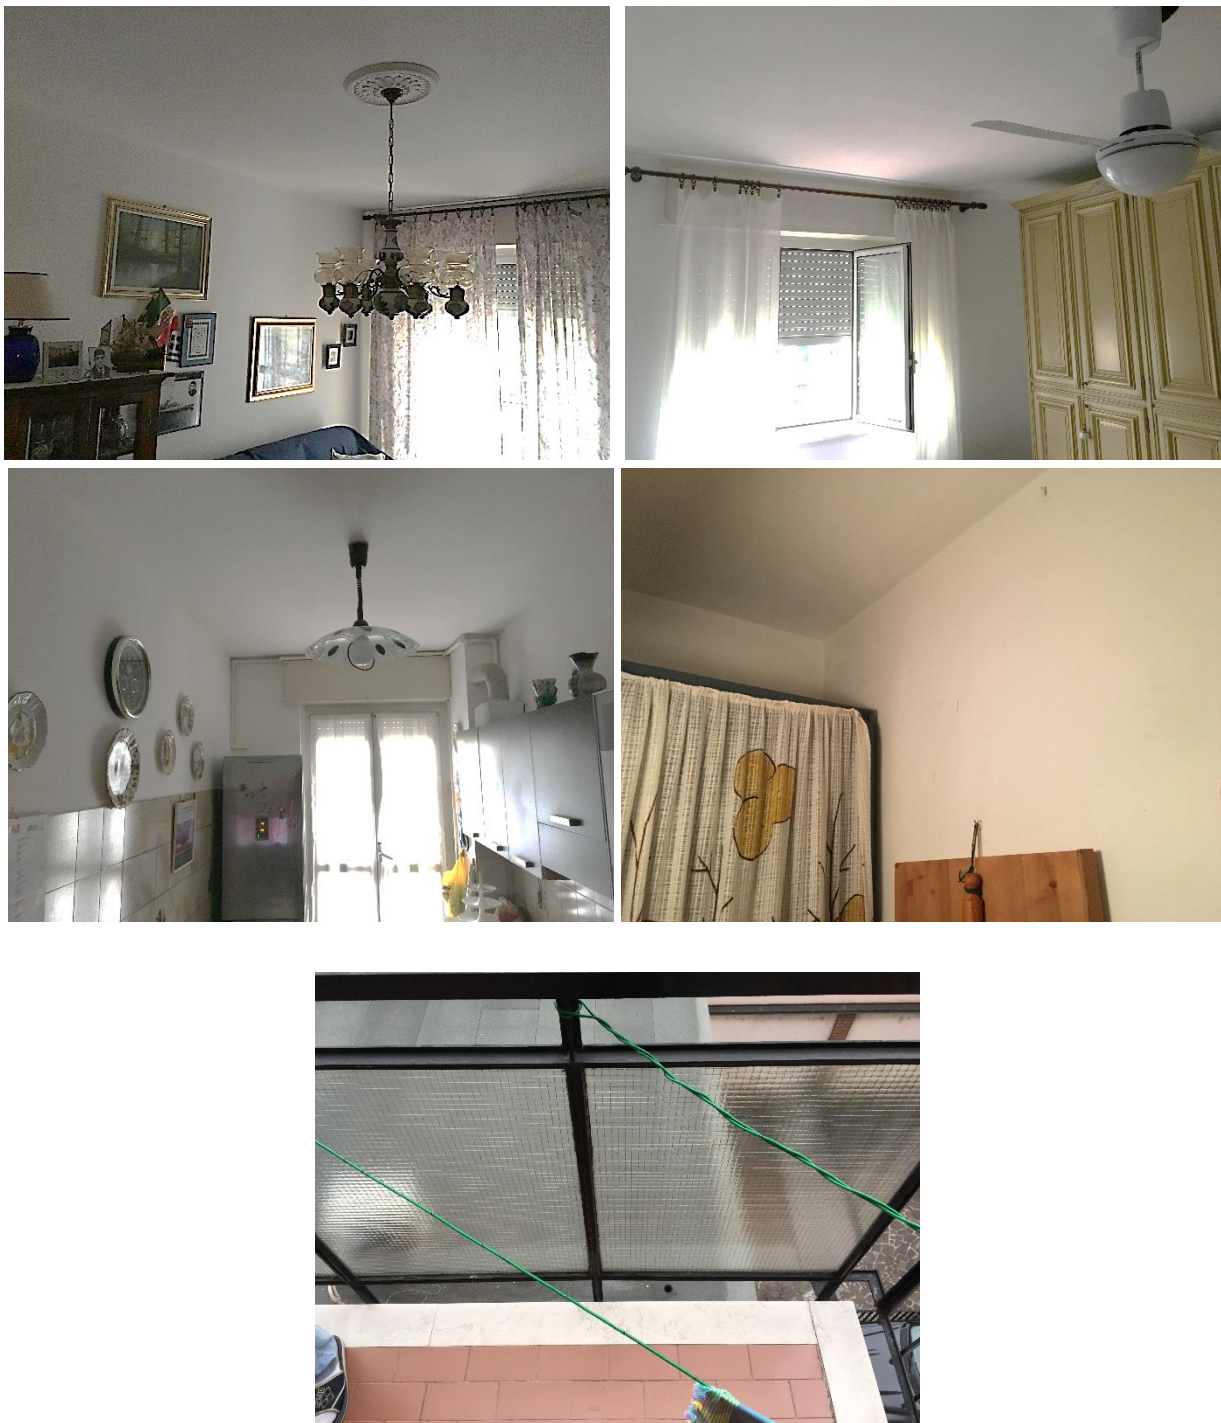
Figura 36 – Appartamento - Piano II

- Assenza di fessure su elementi secondari
- Impalcato non vibratile e privo di fessurazioni (sia ad estradosso che intradosso)
- Terrazzi poco vibratili
- Parapetti in buono stato di conservazione
