Allegato A. Rilievo fotografico. Il fabbricato.

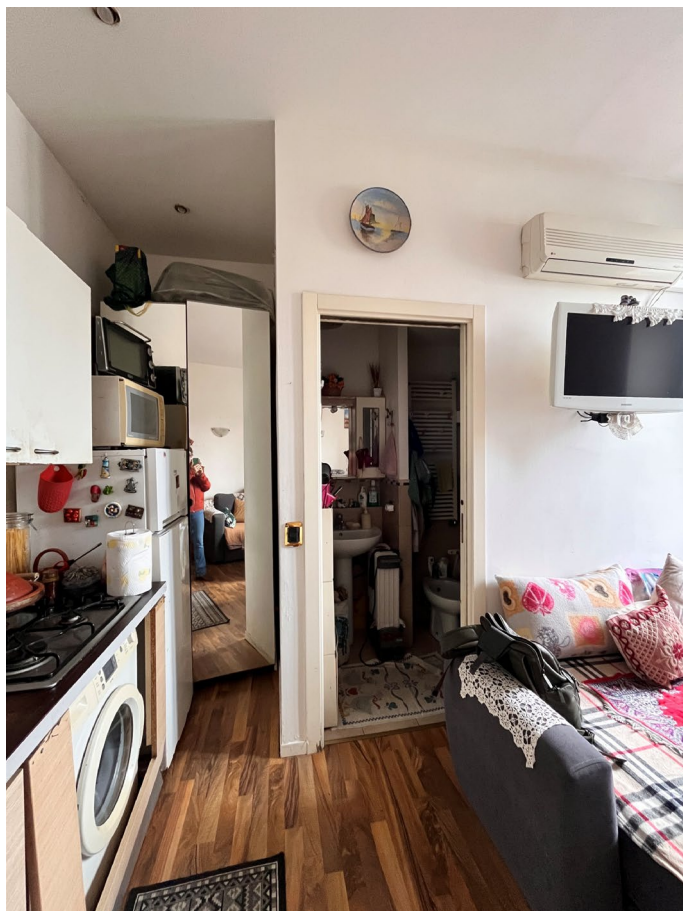
Foto 13. Vista del monolocale e in particolare accesso al bagno con modesto gradino (la doccia è ulteriormente rialzata).

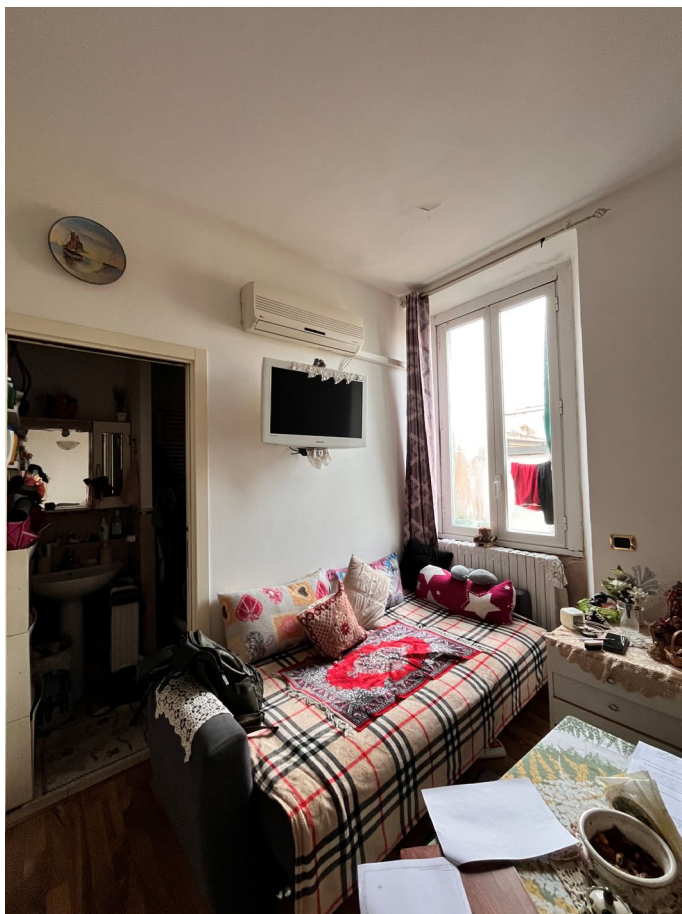
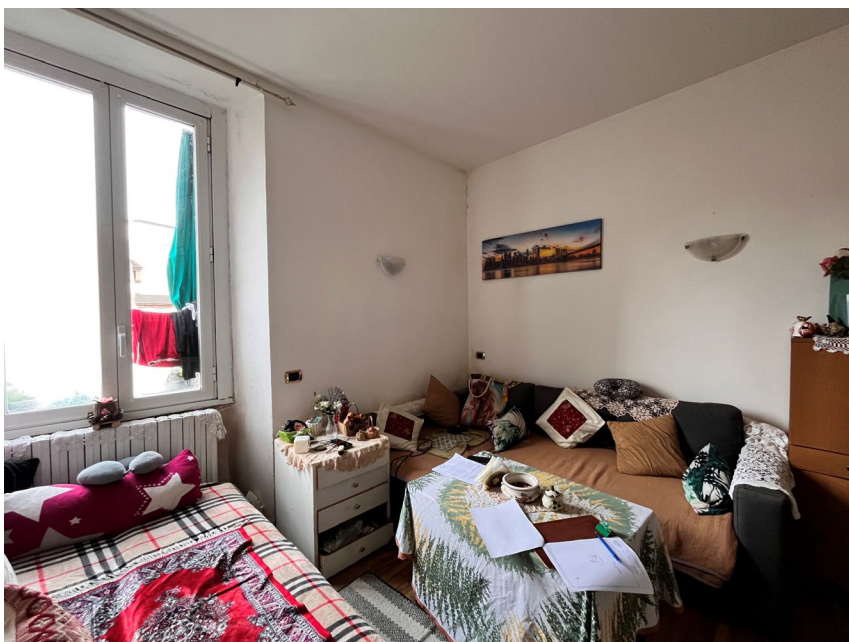
Foto 14 e 15. L'unità immobiliare con la finestra che affaccia su cortile interno. Sotto la finestra si nota il calorifero; si apprende tuttavia che l'impianto di riscaldamento con alimentazione condominiale, non è funzionante.

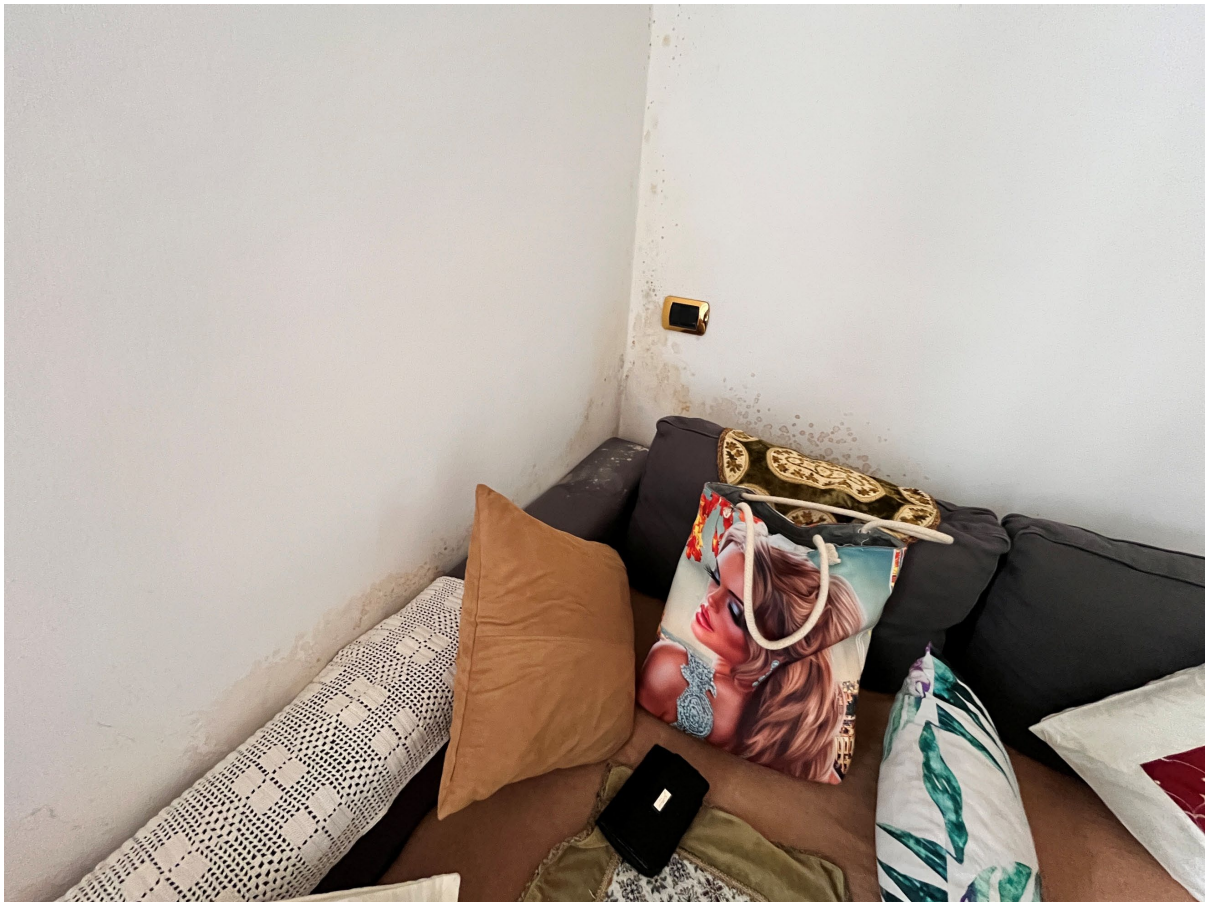
Foto 19. L'unità immobiliare è interessata da muffe, in particolare sui muri freddi.
