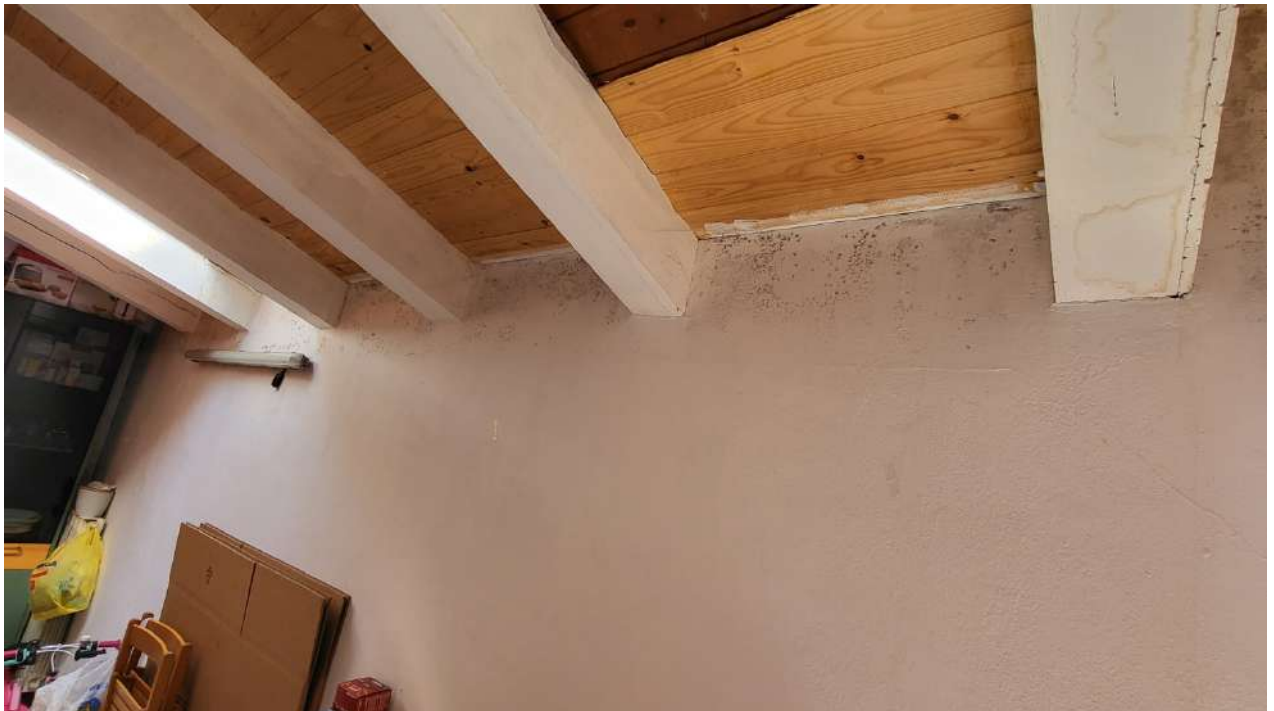
Dettagli – Muffa sulle pareti e infiltrazioni sull'orditura secondaria della copertura

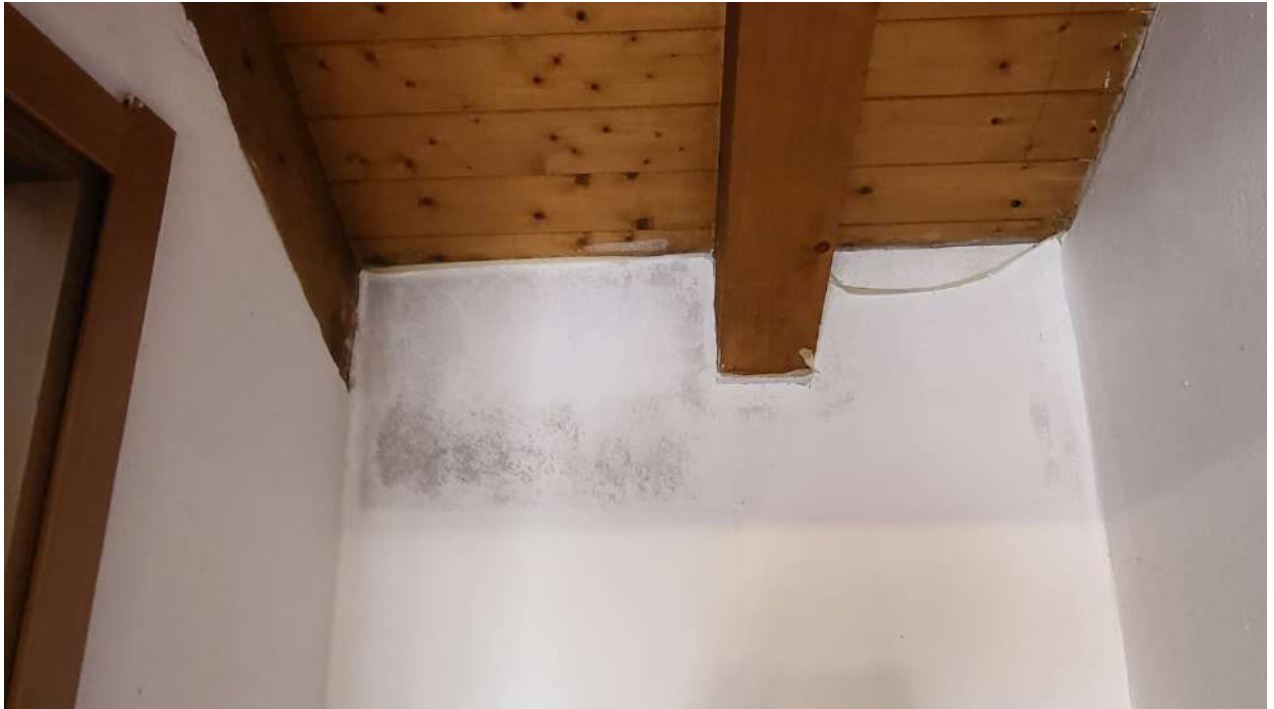
Dettagli – Muffa sulle pareti

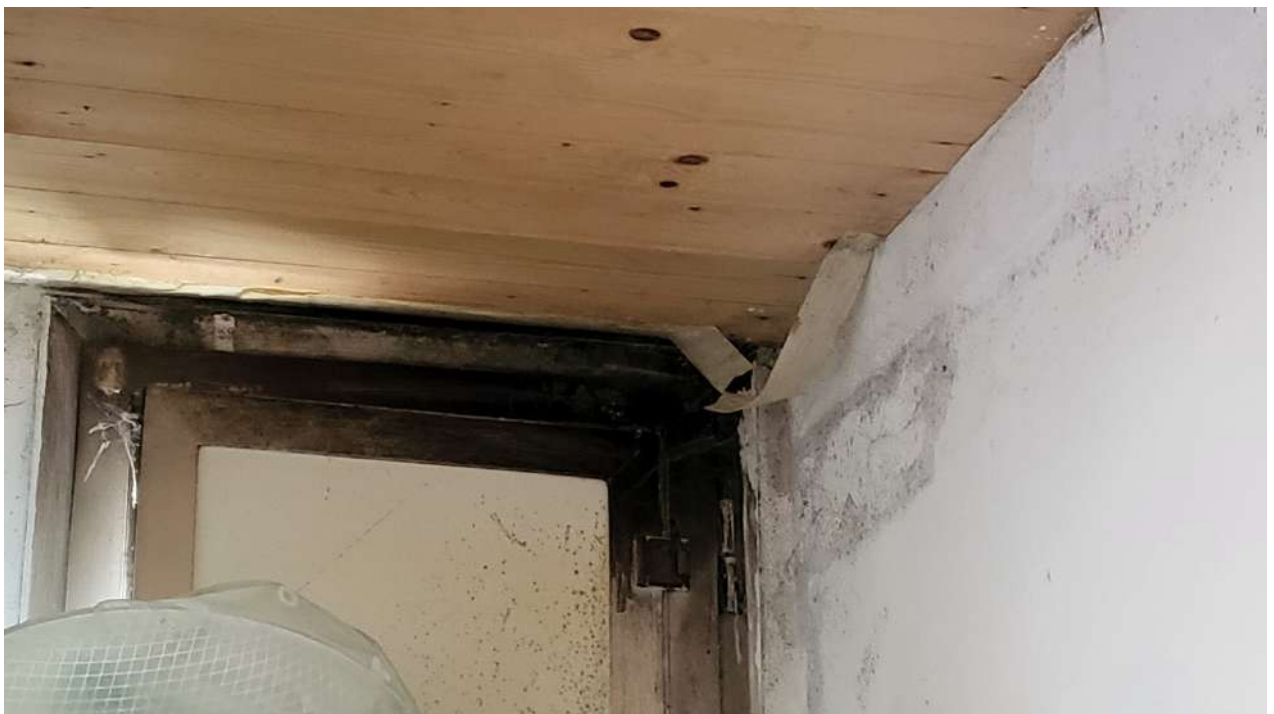
Dettagli – Muffa sulle pareti

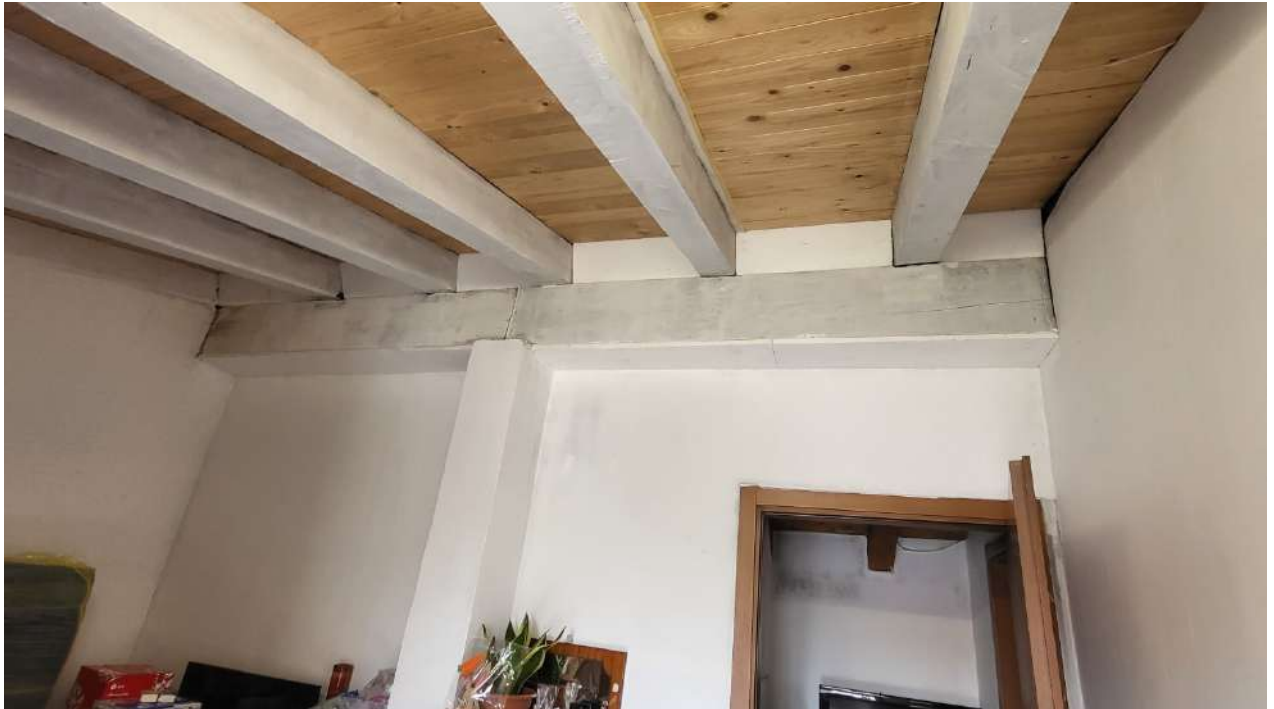
Dettagli – Muffa sulla trave di colmo della copertura

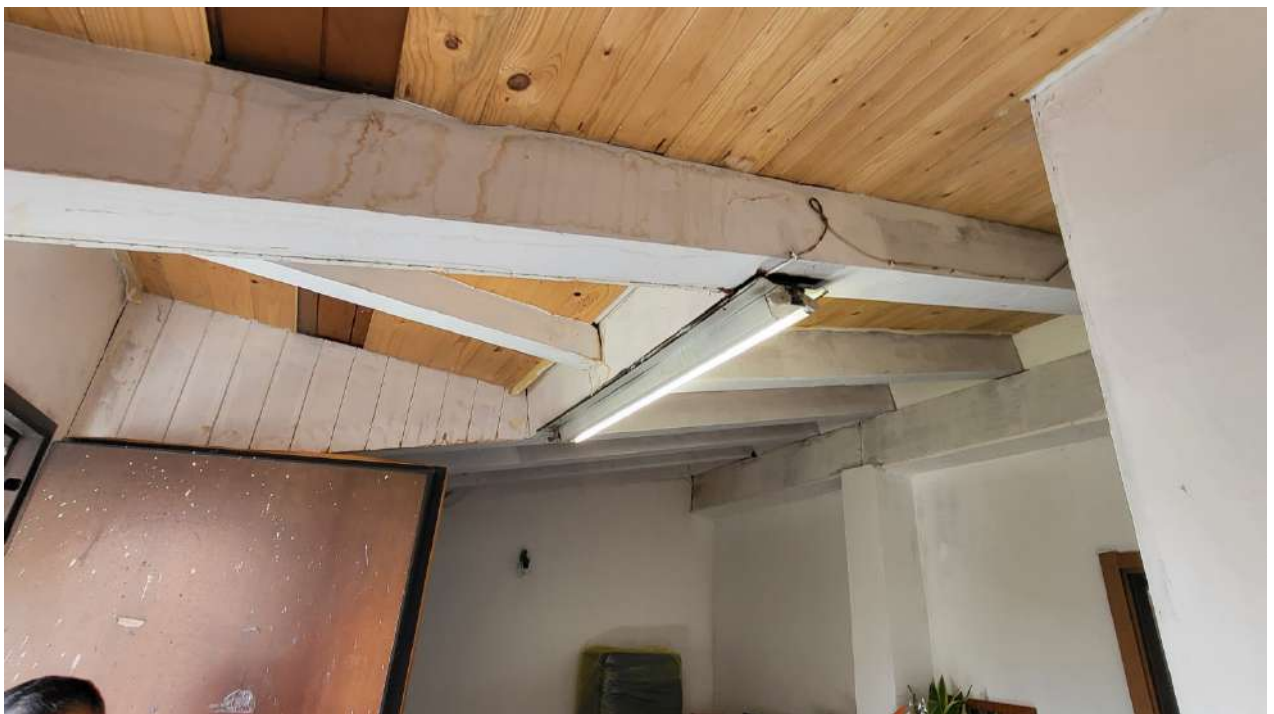
Dettagli – Muffa e infiltrazioni sull'orditura secondaria della copertura

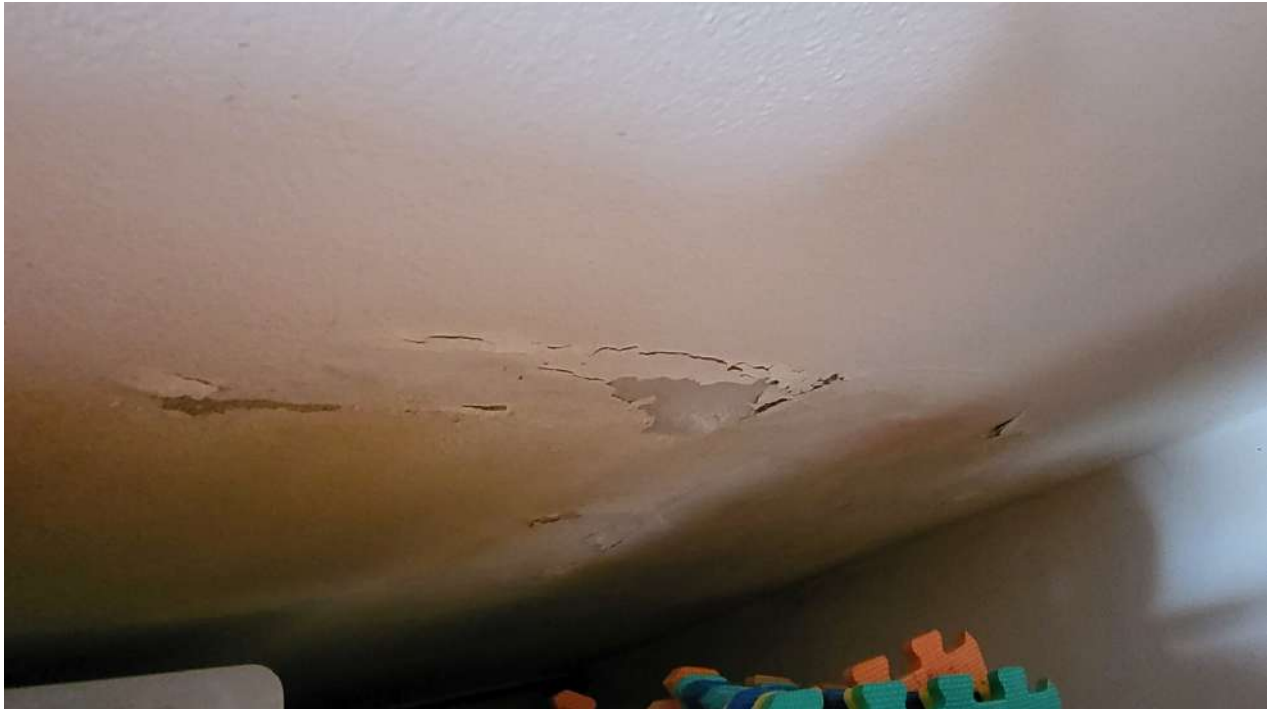
Dettagli – Infiltrazioni, efflorescenze saline e rigonfiamenti e distacchi della pittura

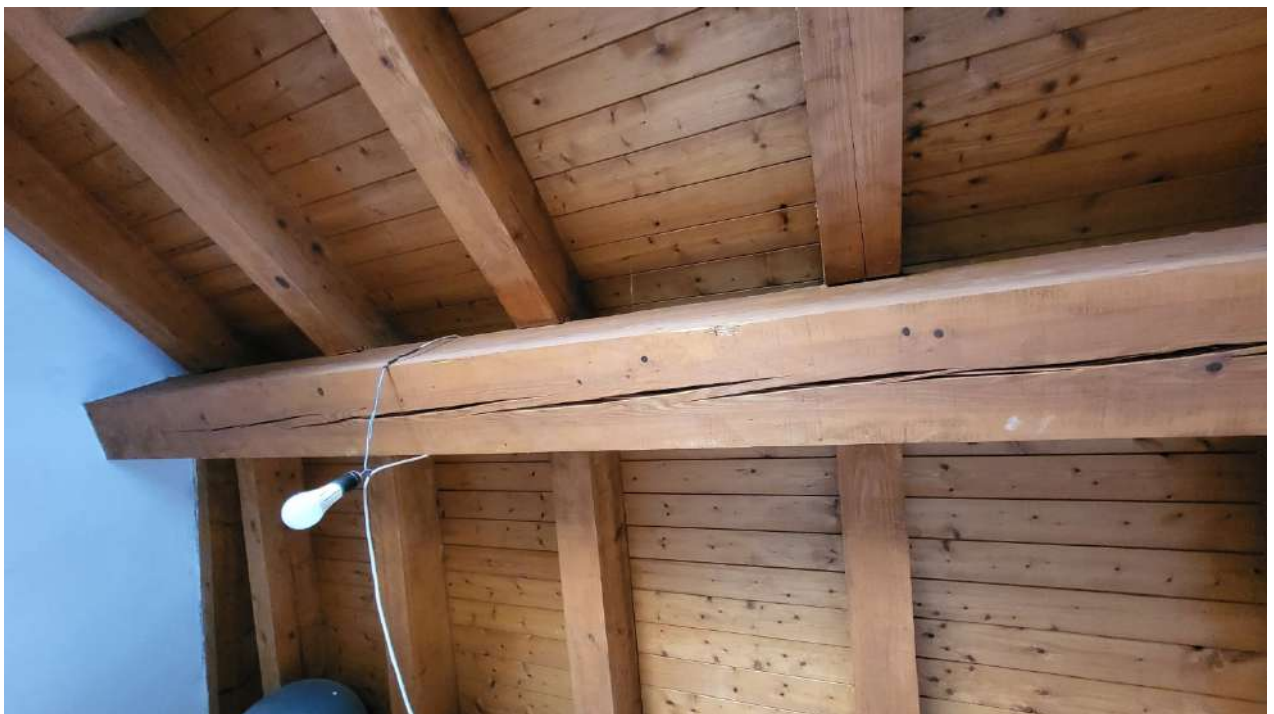
Dettagli – Crepe nella trave di colmo della copertura

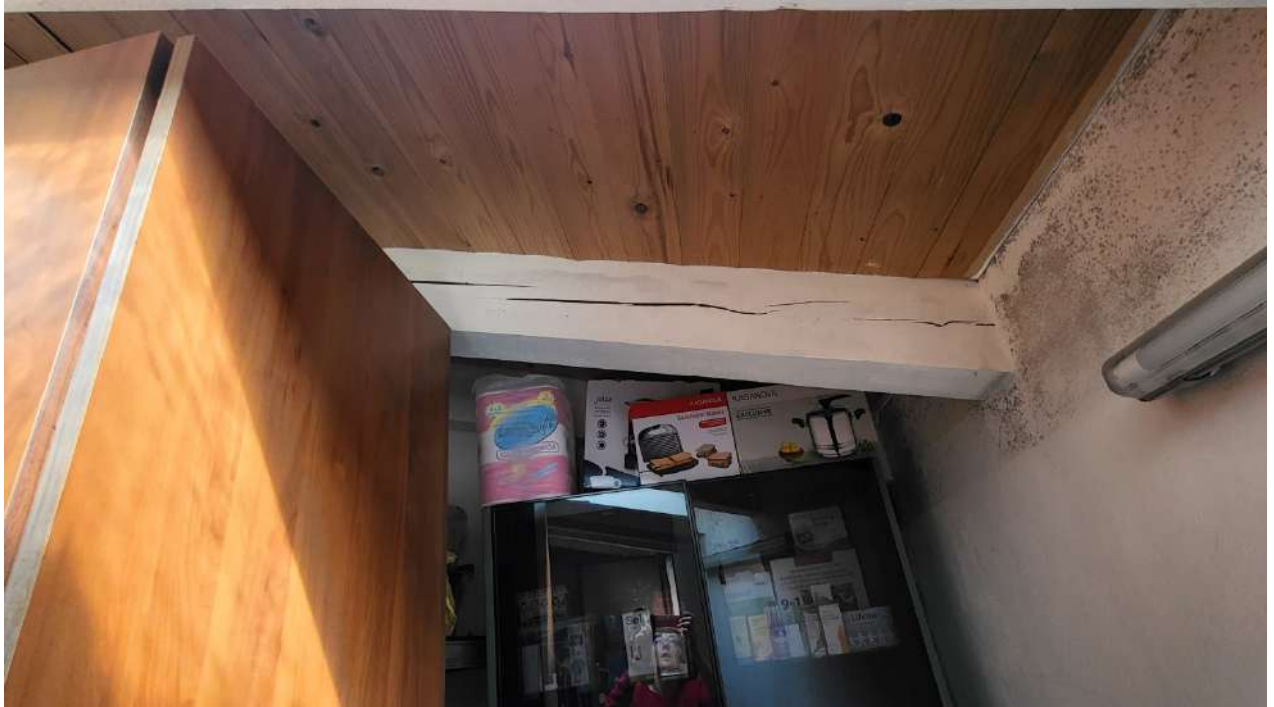
Dettagli – Crepe nell'orditura secondaria della copertura e muffa sulle pareti

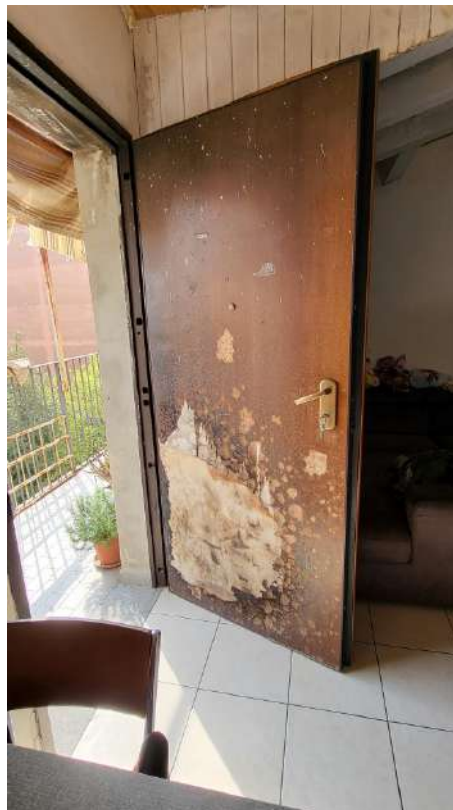
Dettagli – Bruciature sul fronte esterno della porta di ingresso
