**Tribunale di Terni**  
**PROCEDURA DI ESECUZIONE IMMOBILIARE**

N° Gen. Rep. **102/2023**

| <p><b>RAPPORTO DI VALUTAZIONE</b><br/><b>Lotto 1 - APPARTAMENTO</b></p> |

**Bene:** via XX Settembre 49/A - Terni (TR) - 05100

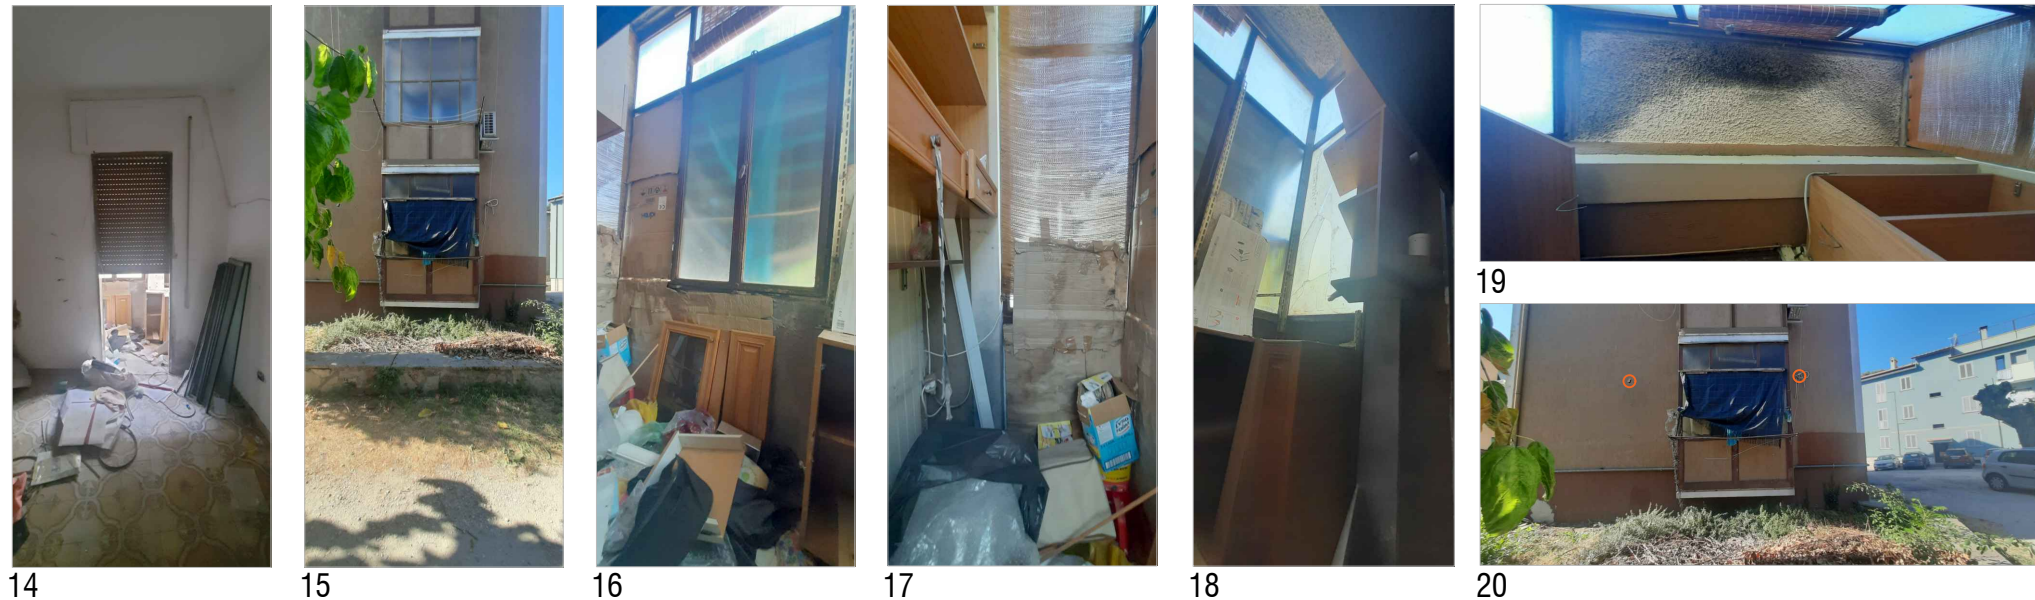
VERANDA

L'edificio è stato ristrutturato: Gli interventi non riguardano l'intero appartamento ma solo il terrazzo ovest, trasformato in veranda. Anno di realizzazione 1963. Condono del 1986.
