**TRIBUNALE DI TERNI**  
**ESECUZIONI IMMOBILIARI**

**RAPPORTO DI STIMA - ELABORATO PERITALE**

Beni in **Terni (TR)**  
Strada di Marmore n. 32

**LOTTO: UNICO**

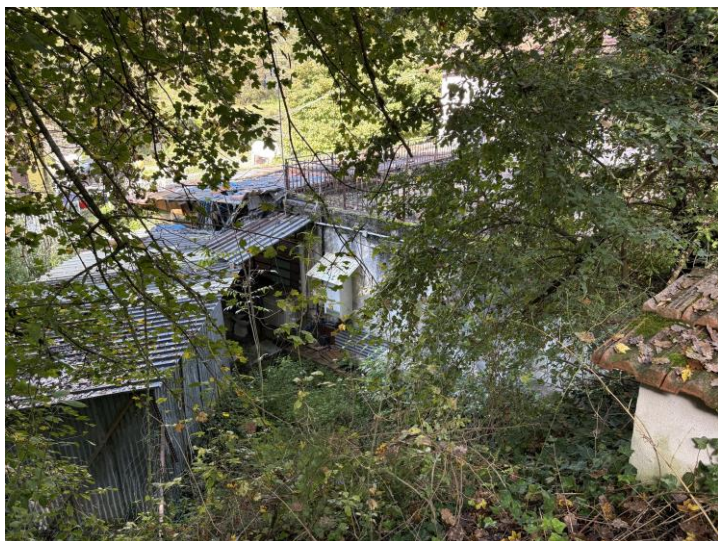
Manufatti/Annessi/Tettoie presenti sulla corte posteriore del fabbricato realizzati senza alcuna autorizzazione (da rimuovere)

**Le difformità rilevate e sopra indicate non sono sanabili, pertanto al fine di regolarizzare l'intero compendio immobiliare oggetto di procedura si prevede il ripristino dello stato assentito tramite la demolizione e rimozione delle stesse.**

**Il costo** per l'esecuzione delle demolizioni e rimozioni, per il carico e trasporto di tutti i materiali di risulta e lo smaltimento degli stessi presso una discarica autorizzata, viene stimato dallo scrivente Perito pari a circa **Euro 6.000,00=** oneri fiscali compresi.

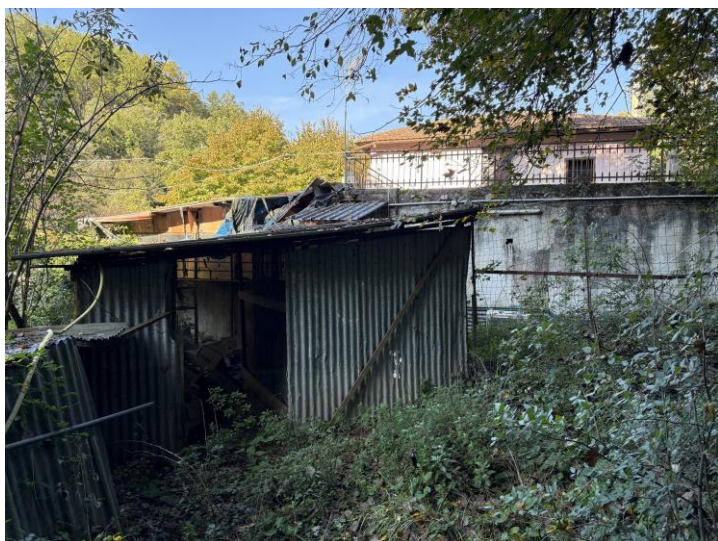
Manufatti/Annessi presenti sulla corte posteriore del fabbricato realizzati senza alcuna autorizzazione (da rimuovere) e Area deposito GPL

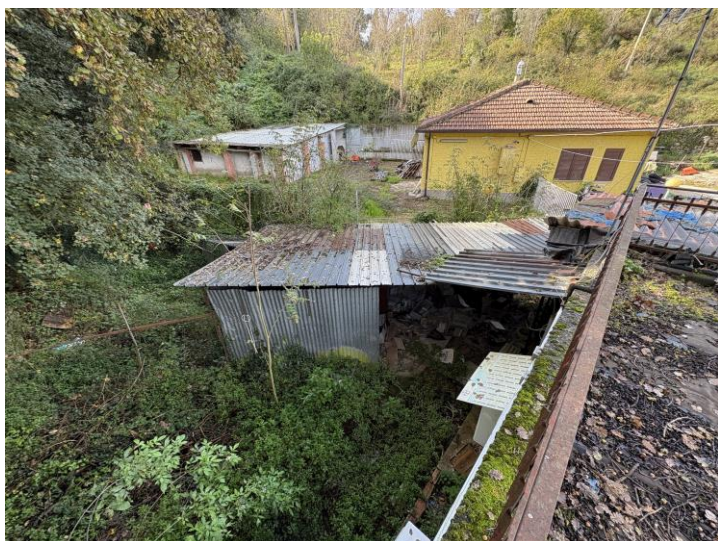
Manufatti/Annessi/Tettoie presenti sulla corte posteriore del fabbricato realizzati senza alcuna autorizzazione (da rimuovere) e Parcheggio anteriore

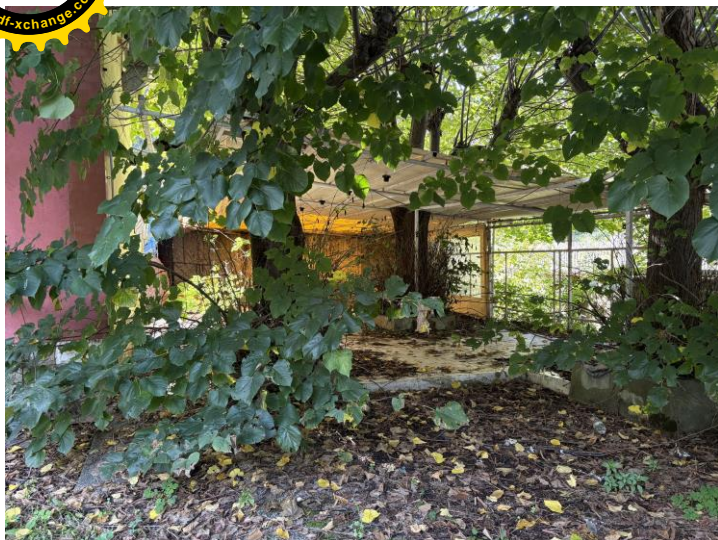
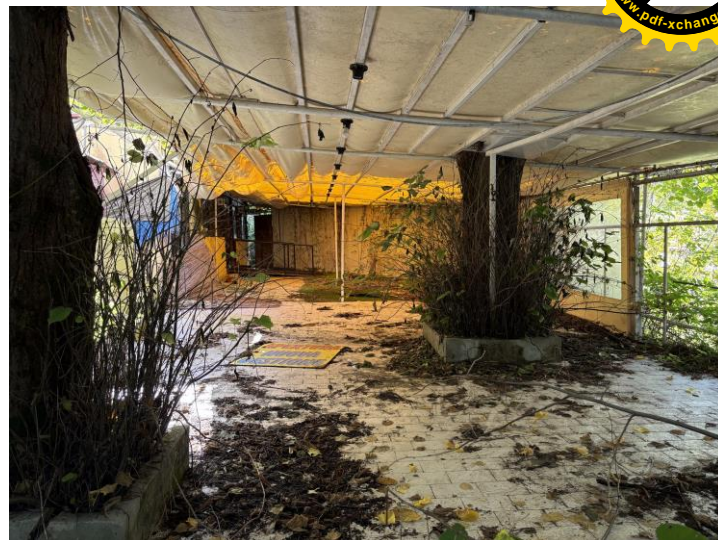
Struttura metallica con Telo ci copertura posta sul lato Ovest dell'immobile (non autorizzata da rimuovere)

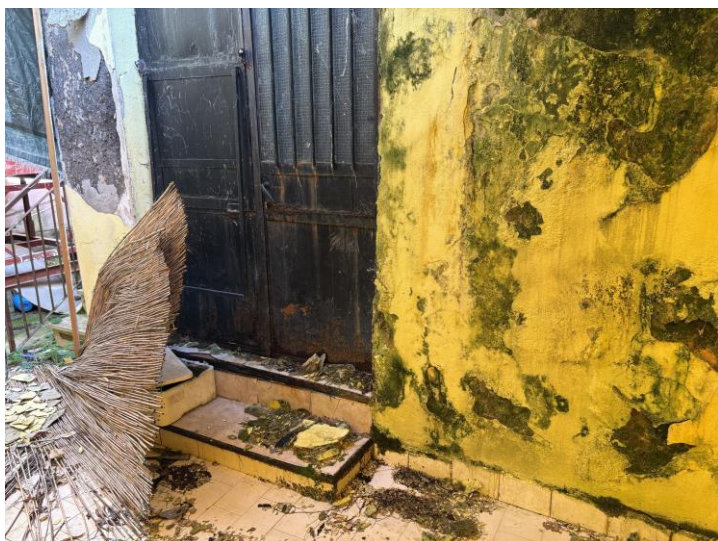
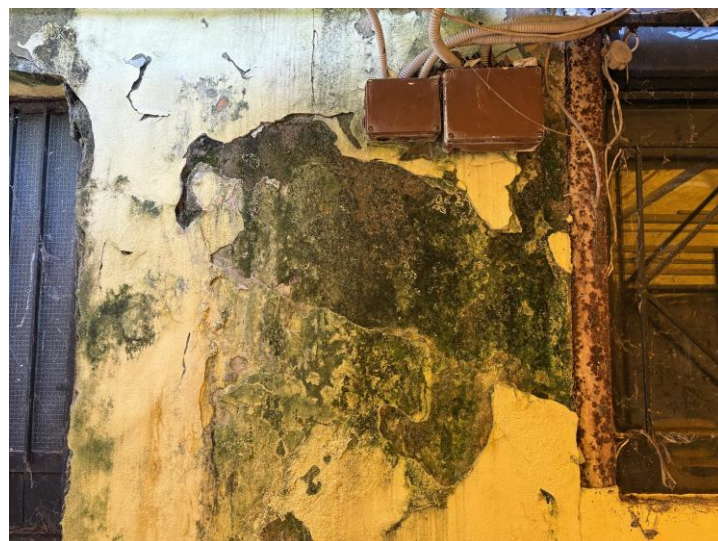
A causa della totale assenza di interventi di manutenzione sia ordinaria che straordinaria, non più eseguiti da tempo, sono presenti ammaloramenti e danneggiamenti sia alle coperture, alle pareti, agli intonaci e alle tinteggiature, dovuti sia agli agenti atmosferici che a infiltrazioni di acque meteoriche.

Particolare umidità di risalita, infiltrazioni e stato di degrado degli intonaci, delle tinteggiature esterne e delle pareti del Fabbricato lato Ovest

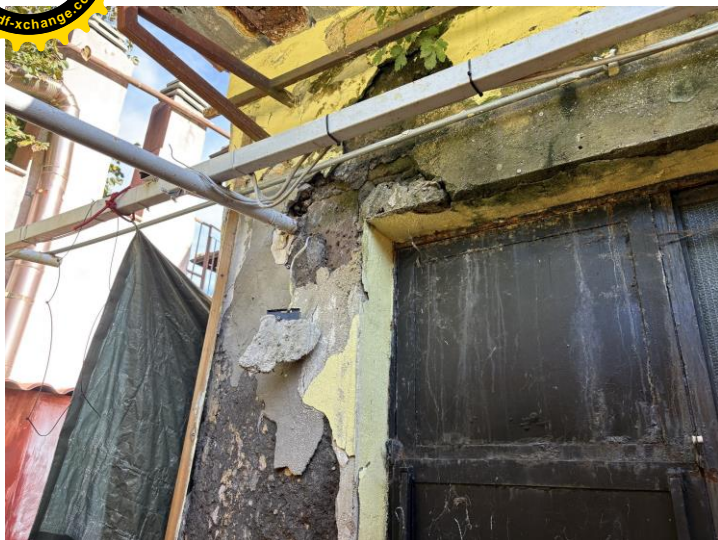
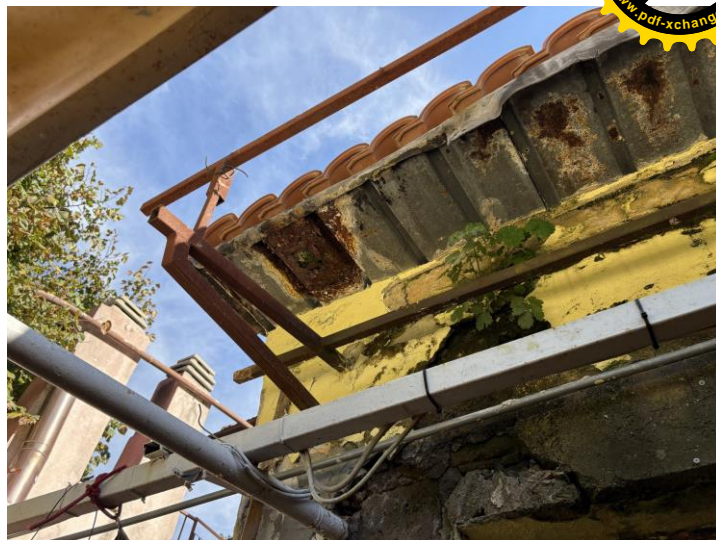
Particolare umidità di risalita, infiltrazioni e stato di degrado degli intonaci, delle tinteggiature esterne e delle pareti del Fabbricato lato Ovest

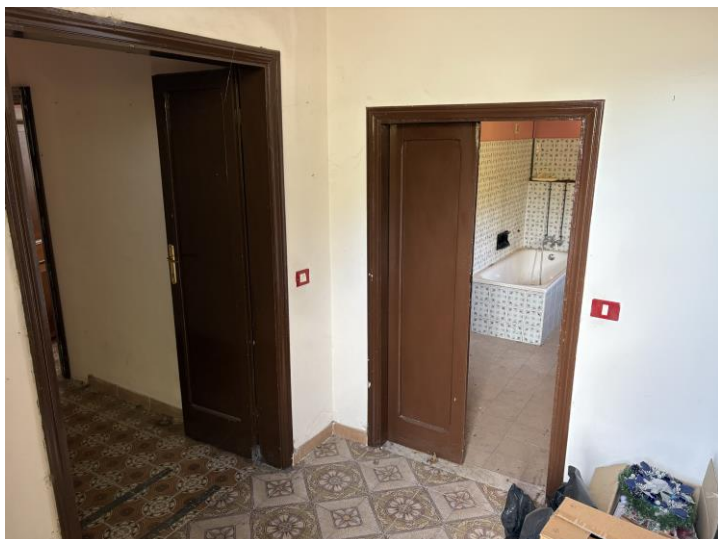
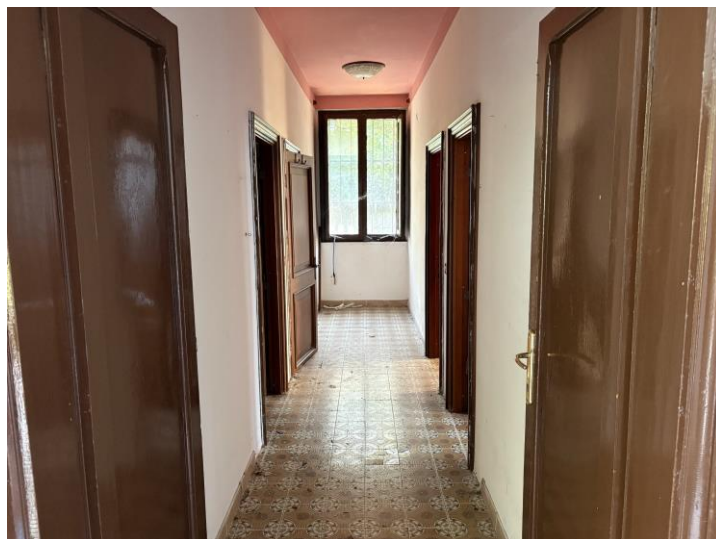
Portone di ingresso dell'Appartamento posto al piano 1° e danneggiamenti da infiltrazioni provenienti dalla copertura a tetto sull'ingresso

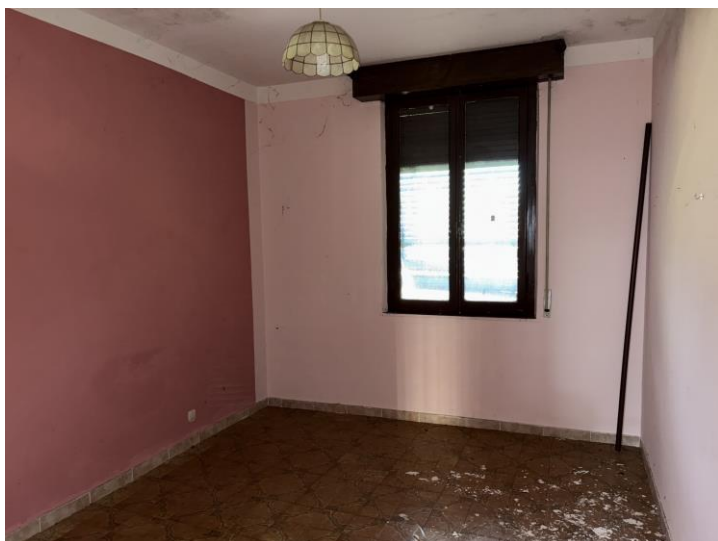
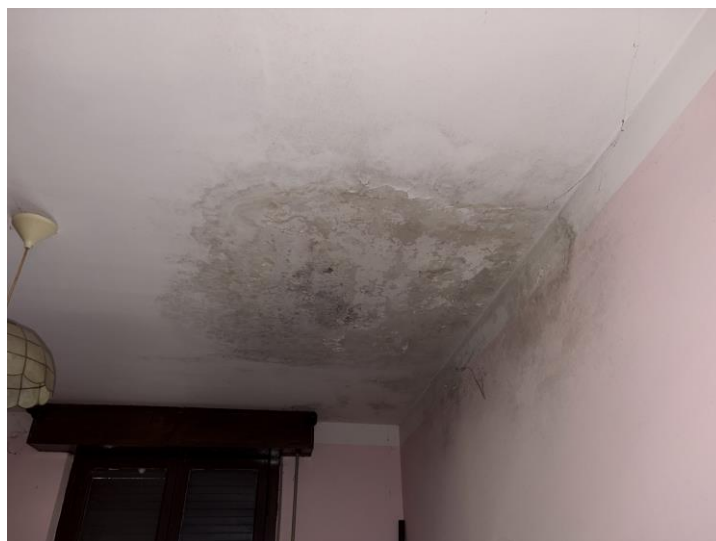
provenienti dalla copertura piana/lastrico, sia sull'appartamento al piano primo provenienti dalla copertura a tetto sovrastante, infiltrazioni ripetute e copiose che hanno causato anche parziali crolli dei controsoffitti nei bagni e in una sala ristorante al piano terreno. Infine, sono presenti fenomeni di umidità da risalita dal terreno e dalle fondazioni sulle murature perimetrali del ristorante.

Vano Camera con presenza di evidenti infiltrazioni sul soffitto provenienti dalla copertura a tetto del fabbricato

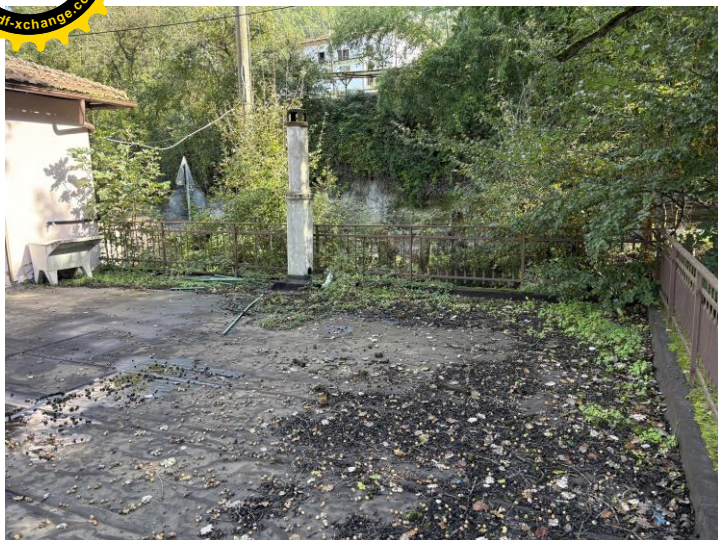
Lastrico di copertura dei locali sottostanti non pavimentato

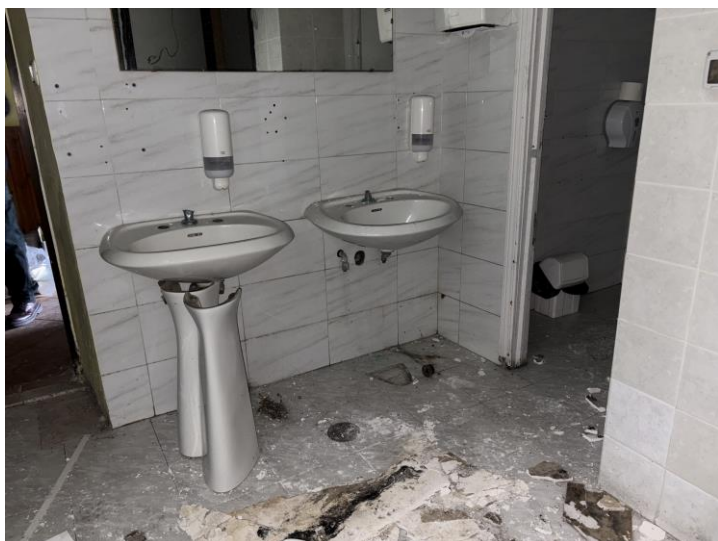
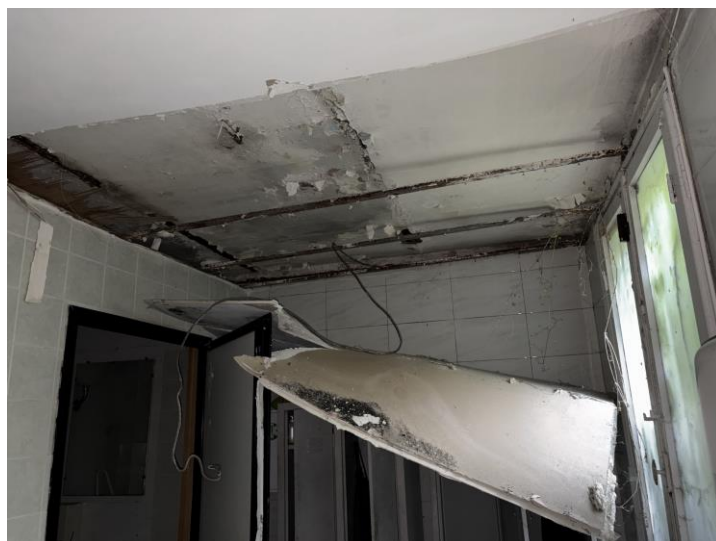
Servizi Igienici con i soffitti in pessime condizioni e per gran parte crollati a causa delle infiltrazioni provenienti dal Lastrico di copertura sovrastante

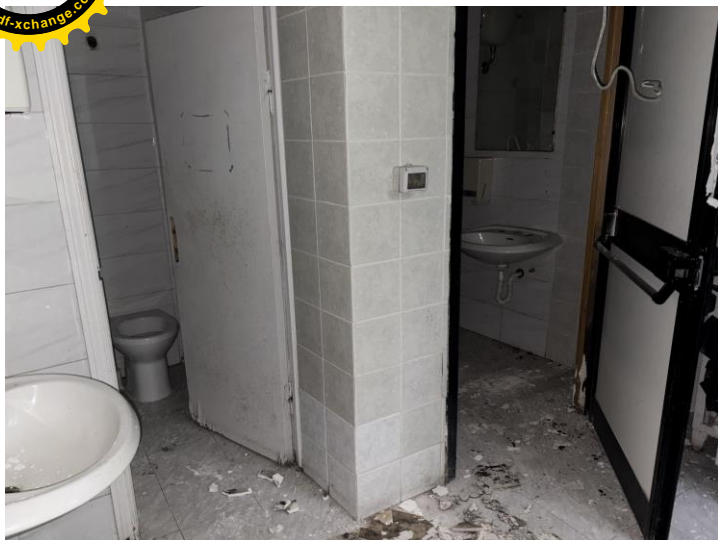
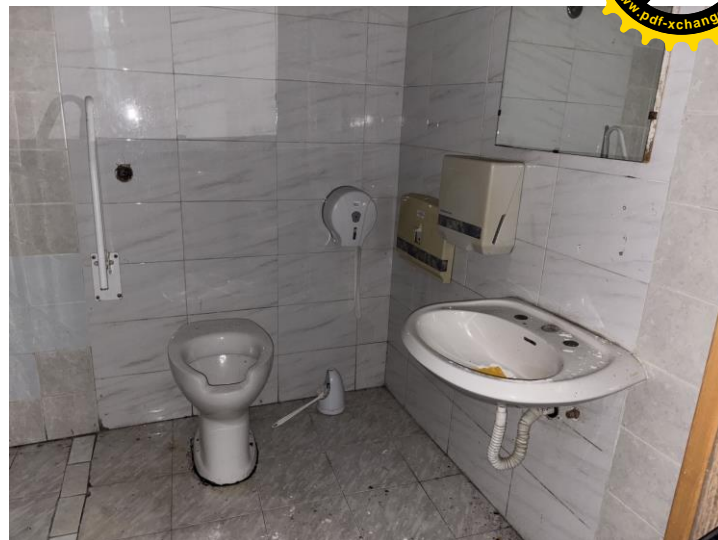
Servizi Igienici con i soffitti in pessime condizioni e per gran parte crollati a causa delle infiltrazioni provenienti dal Lastrico di copertura sovrastante

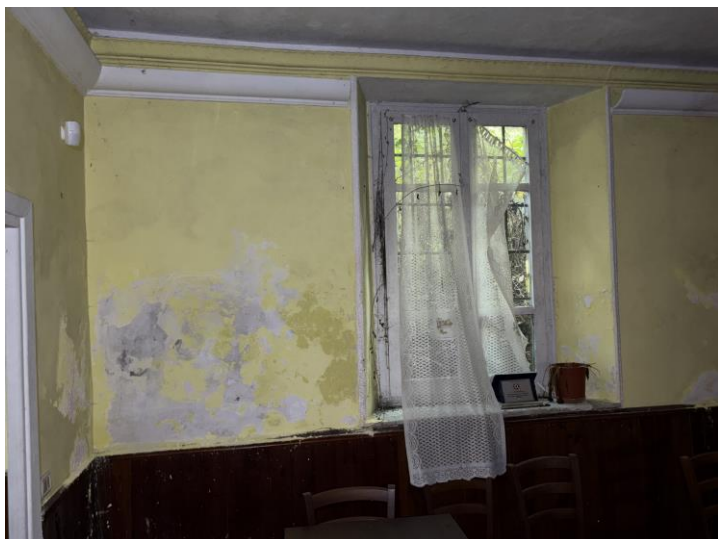
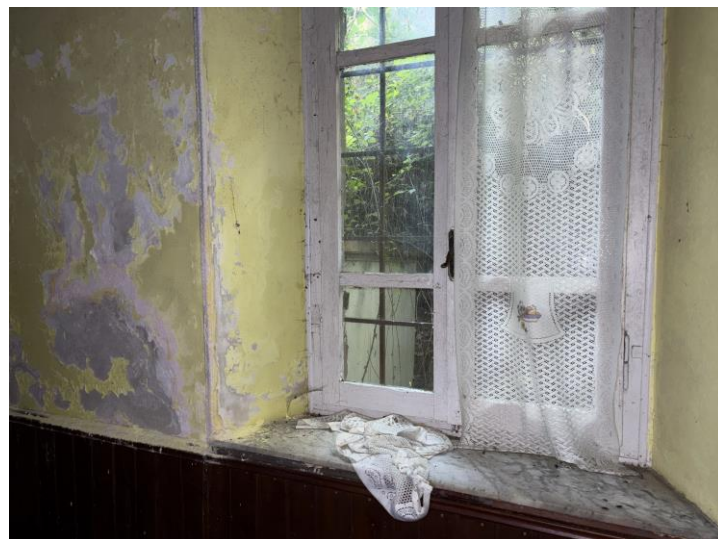
Sala Ristorante principale esposta a sud-est coperta dal Lastrico con la parete esterna lato Est ammalorata e danneggiata da copiose infiltrazioni

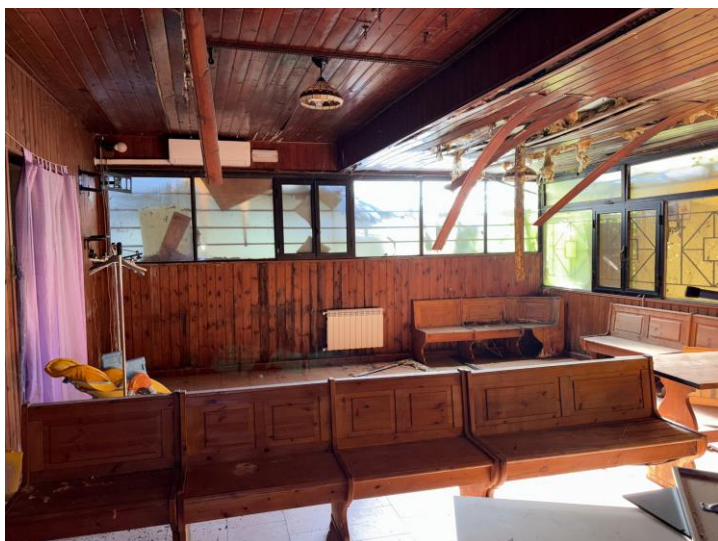
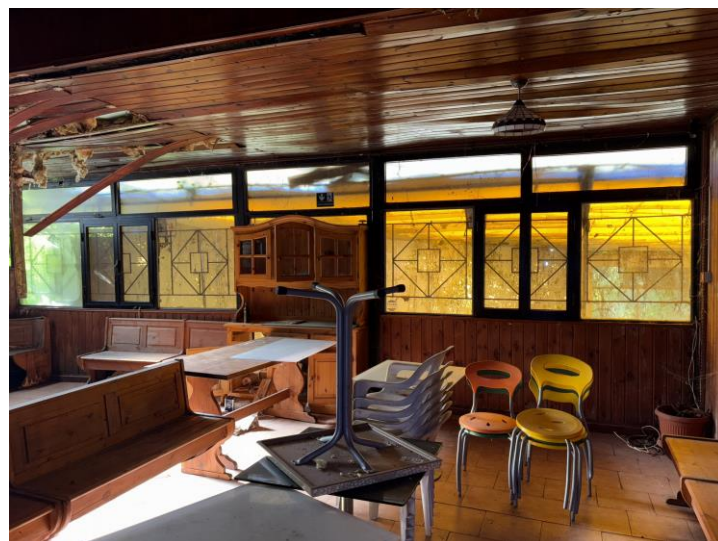
Sala Ristorante principale esposta a sud-est coperta dal Lastrico con la parete esterna lato Est ammalorata e danneggiata da copiose infiltrazioni

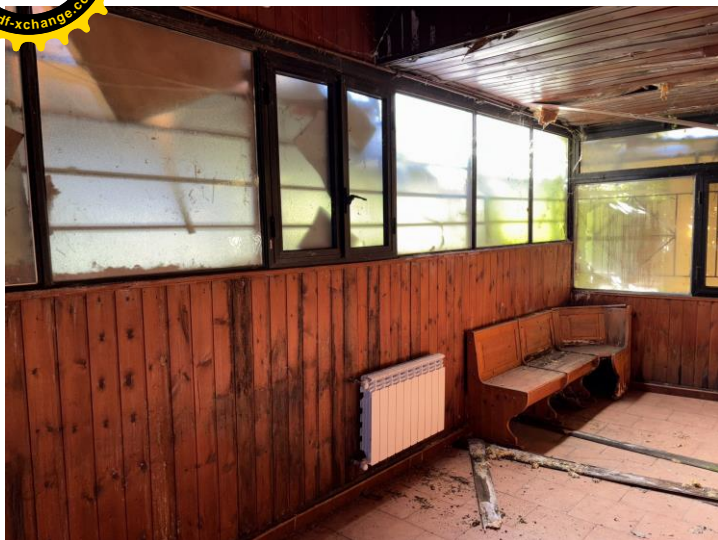
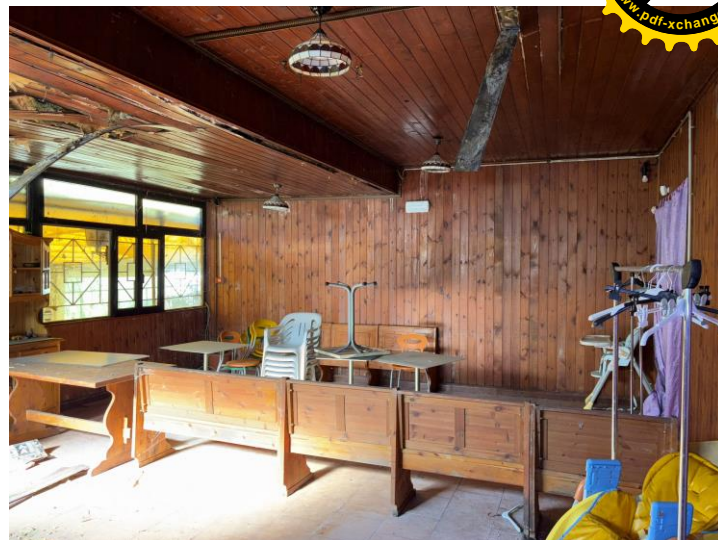
Sala Ristorante esterna esposta a sud-ovest con i controsoffitti e la copertura ammalorati e danneggiati da copiose infiltrazioni

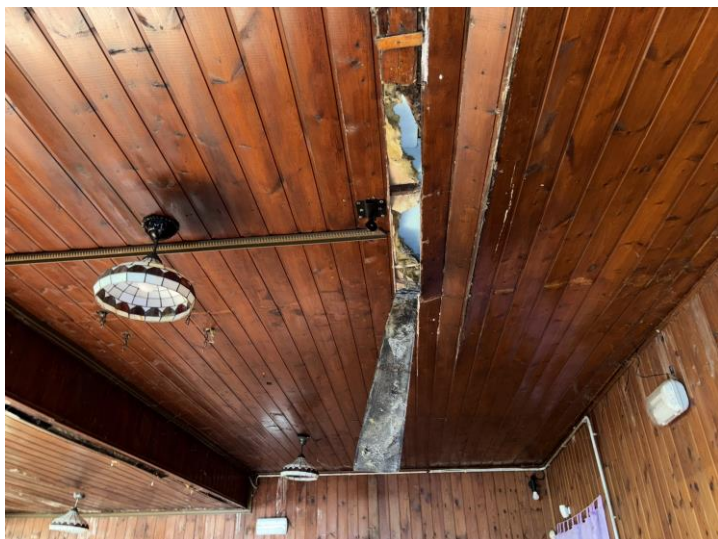
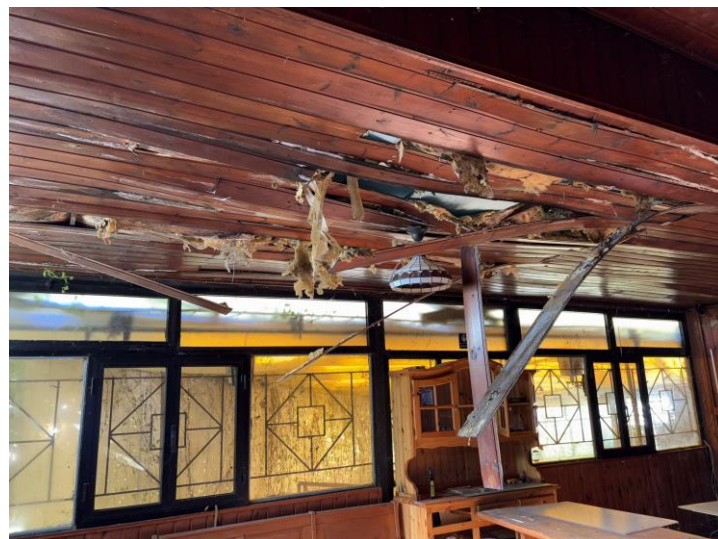
Sala Ristorante esterna esposta a sud-ovest con i controsoffitti e la copertura ammalorati e danneggiati da copiose infiltrazioni
