Tribunale di Milano

RELAZIONE DI STIMA

LOTTO 1:

unità immobiliare in Vaprio d'Adda

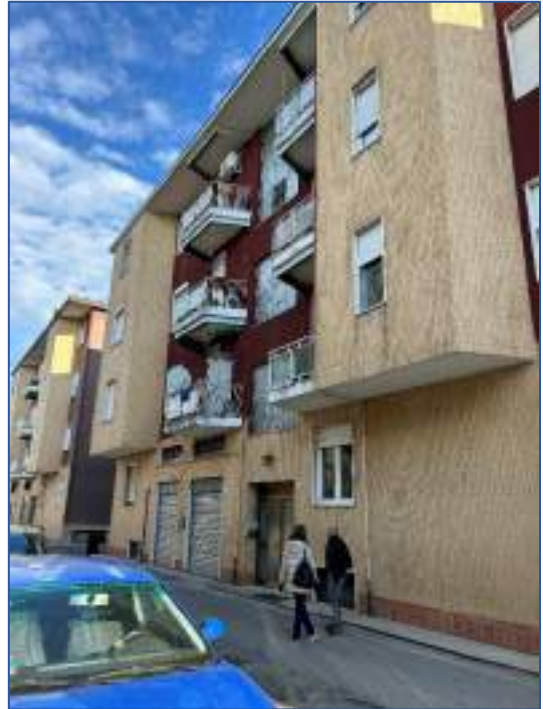
Foto 1 - edificio di via Leopardi n. 13

Trattasi di fabbricato, con accesso da strada tramite portoncino in metallo e vetro, costituito da quattro piani fuori terra oltre ad un piano interrato.

L'edificio si presenta in stato manutentivo discreto sia nelle parti esterne che in quelle interne comuni.

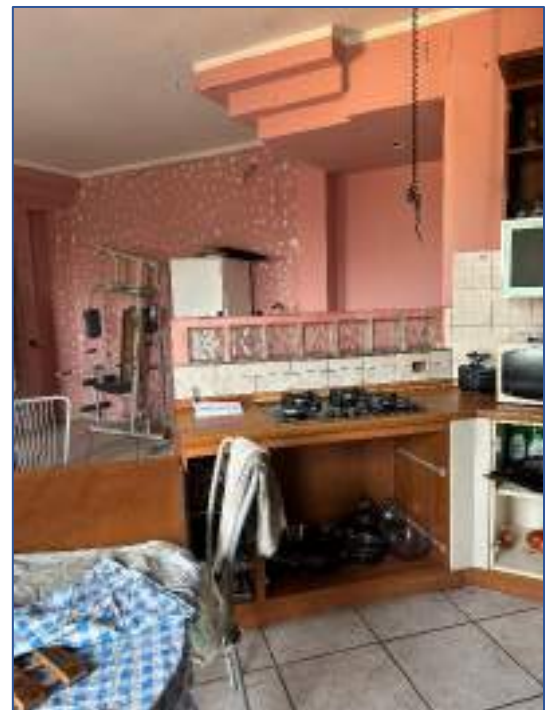
Foto 2 - soggiorno con ang. cottura

Rivestimenti interni: in intonaco tinteggiato e (nell'angolo cottura e nel bagno) in piastrelle di ceramica. Si segnala che l'intonaco dei locali è pizzozzato in più punti (lavorazione che solitamente precede la rasatura delle pareti o la posa di un nuovo rivestimento).

Infissi esterni: ante a battente in legno con doppio vetro e avvolgibili in pvc. Si segnala che alcuni cassonetti delle tapparelle sono privi di pannello di chiusura e che le soglie in muratura degli infissi sono gravemente danneggiate.

Impianto Elettrico: sottotraccia (numerosi prese e interruttori risultano assenti e con fili scoperti). Attualmente l'unità immobiliare risulta senza corrente elettrica.
