# TRIBUNALE DI MILANO

## PROCEDURA DI ESECUZIONE IMMOBILIARE N.R.G.: 839/2024

Unità immobiliari ubicate nel comune di Corbetta (MI) Via Simone da Corbetta n. 128/130

### RELAZIONE DI STIMA IMMOBILIARE - LOTTO UNICO - ABITAZIONE IN VILLINO VIA SIMONE DA CORBETTA N. 128/130 CORBETTA (MI)

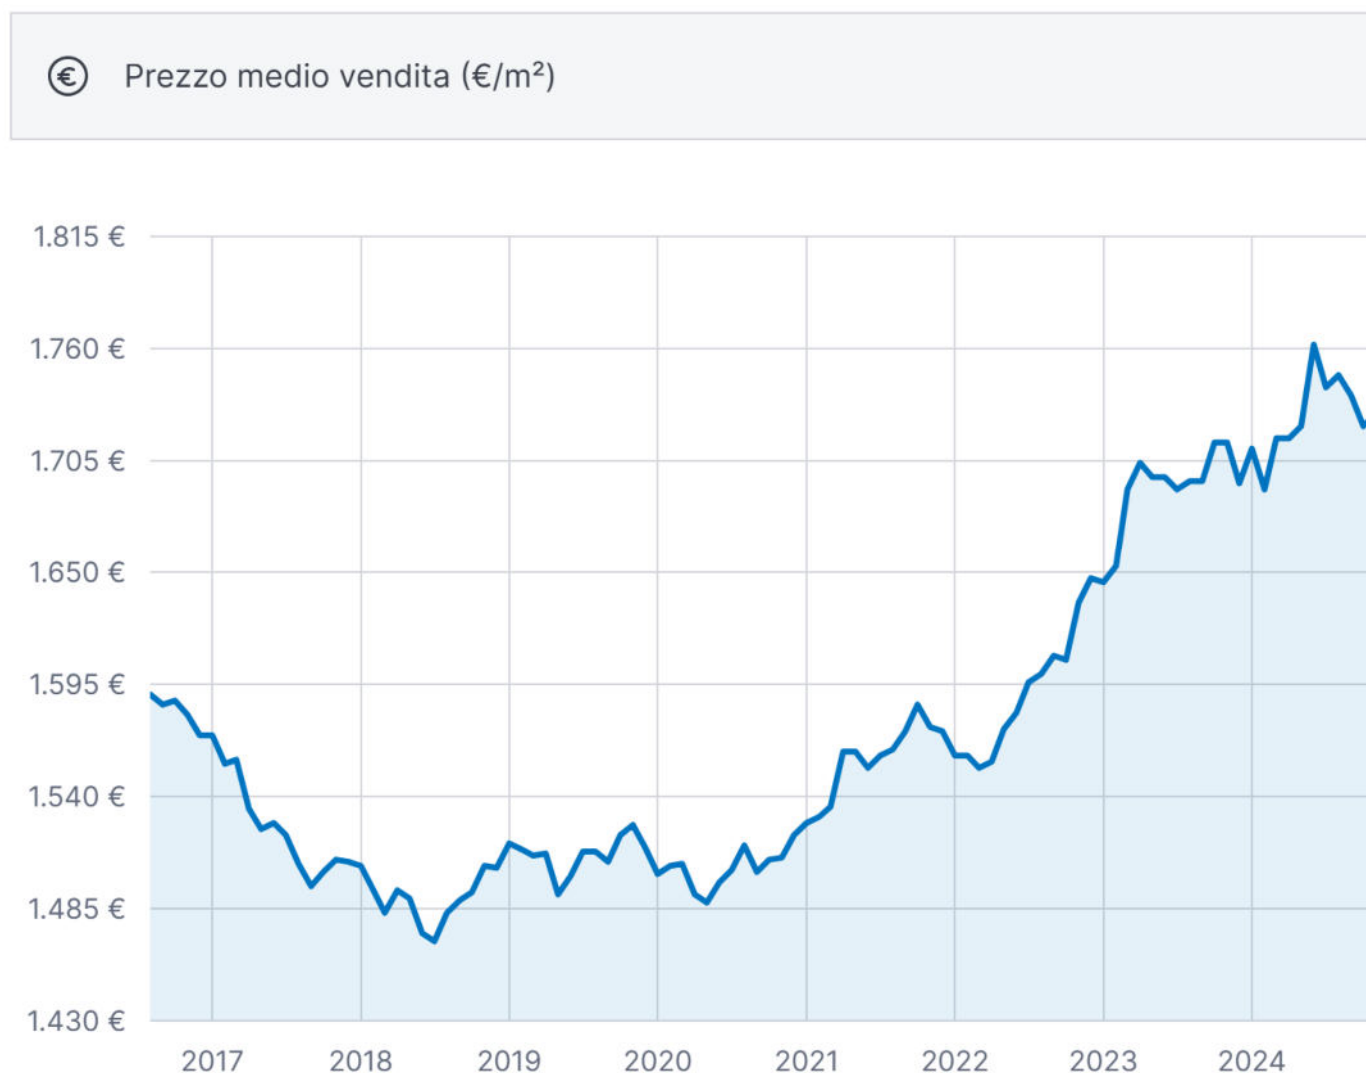
Andamento nel tempo dei prezzi degli immobili residenziali nel comune di Corbetta (MI)  
Report attuale da Immobiliare.it

Il grafico seguente mostra l'andamento dei prezzi di vendita nel tempo di tutte le tipologie di immobili residenziali nel comune di Corbetta (MI) -

A Novembre 2024 per gli immobili residenziali in vendita sono stati richiesti in media € 1.728 al metro quadro, con un aumento del 0,82% rispetto a Novembre 2023 (1.714 €/m<sup>2</sup>).

Negli ultimi 2 anni, il prezzo medio all'interno del comune di Corbetta ha raggiunto il suo massimo nel mese di Giugno 2024, con un valore di € 1.762 al metro quadro.
