RGE 957/2024

RELAZIONE DI STIMA

LOTTO UNICO
Negozi e cantina

Unità immobiliare in Milano, via Vitruvio n. 8

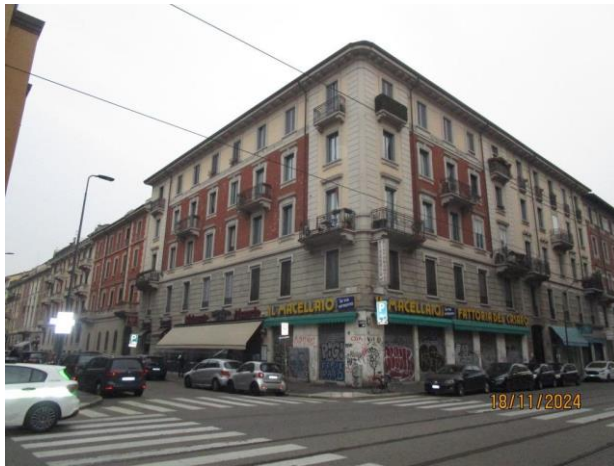
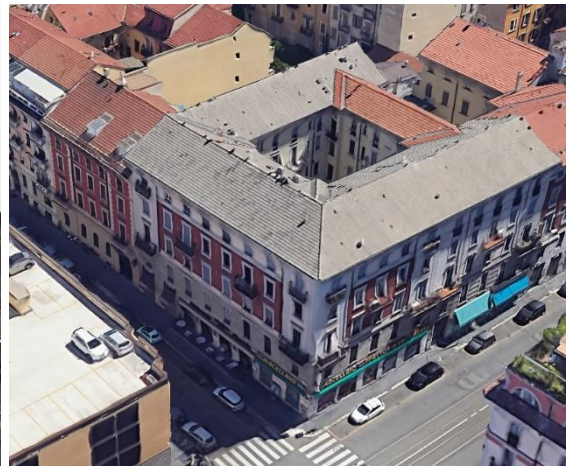
Il complesso immobiliare è costituito da un edificio che si sviluppa su via Vitruvio e via Tadino, e si compone di un corpo di fabbrica a forma di ferro di cavallo all'interno del quale sono presenti alcune scale che distribuiscono a loro volta le unità immobiliari, prevalentemente ad uso residenziale.

Il fabbricato, infatti, è a prevalente uso residenziale con presenza di negozi per attività commerciali e ristorazione al piano terra, oltre un piano interrato dove sono ubicate le cantine di pertinenza delle unità immobiliari e i sotto negozi.

- Struttura: muratura portante
- Facciate: intonaco a civile e cementi decorativi
- Accesso al complesso immobiliare: pedonale e carraio attraverso un cancello metallico con specchiature in vetro da via Vitruvio
- Ascensore: presente
- Portineria: presente
- Condizioni generali dello stabile: buone
