Tribunale di Milano

PROCEDURA DI ESECUZIONE IMMOBILIARE

RELAZIONE DI STIMA

LOTTO UNICO: unità immobiliare in Milano, via San Gregorio 15

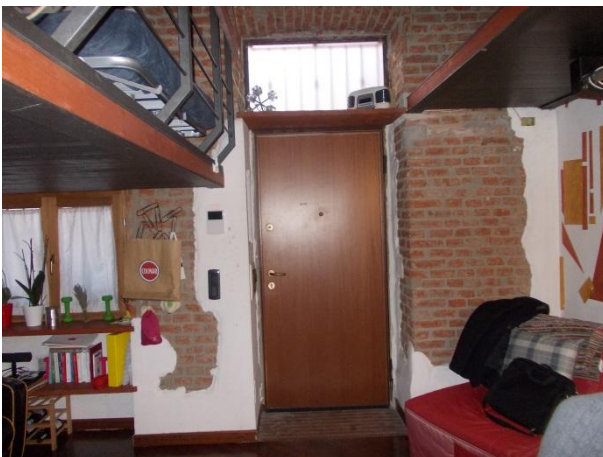
Monocale

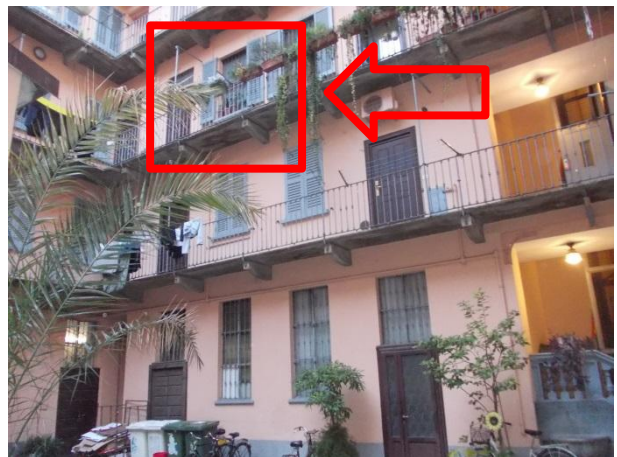
Facciata interna del palazzo

Al contrario, l'edificio interno alla corte, che si affaccia su di essa e include l'unità immobiliare in oggetto, è rifinito con intonaco tinteggiato.

- facciata interna dove sono presenti i ballatoi: rivestimento con intonaco tinteggiato;
- accesso condominiale principale su via San Gregorio dal numero civico 11: il portone presenta una struttura robusta in acciaio, a doppia anta, con inserita una porta per l'accesso pedonale, conferendogli solidità e sicurezza. La parte centrale del portone è costituita da una vetrata trasparente che permette di far entrare la luce naturale e di vedere l'androne, mantenendo però la sicurezza dell'edificio. Il portone è arricchito da elementi in ferro che decorano la vetrata e la struttura in acciaio, formando variegati disegni che spaziano da motivi floreali a spirali;
