**Tribunale di Milano**  
**PROCEDURA DI ESECUZIONE IMMOBILIARE**

**RGE 633/2022**

**LOTTO 28**

**RELAZIONE DI STIMA IMMOBILIARE**

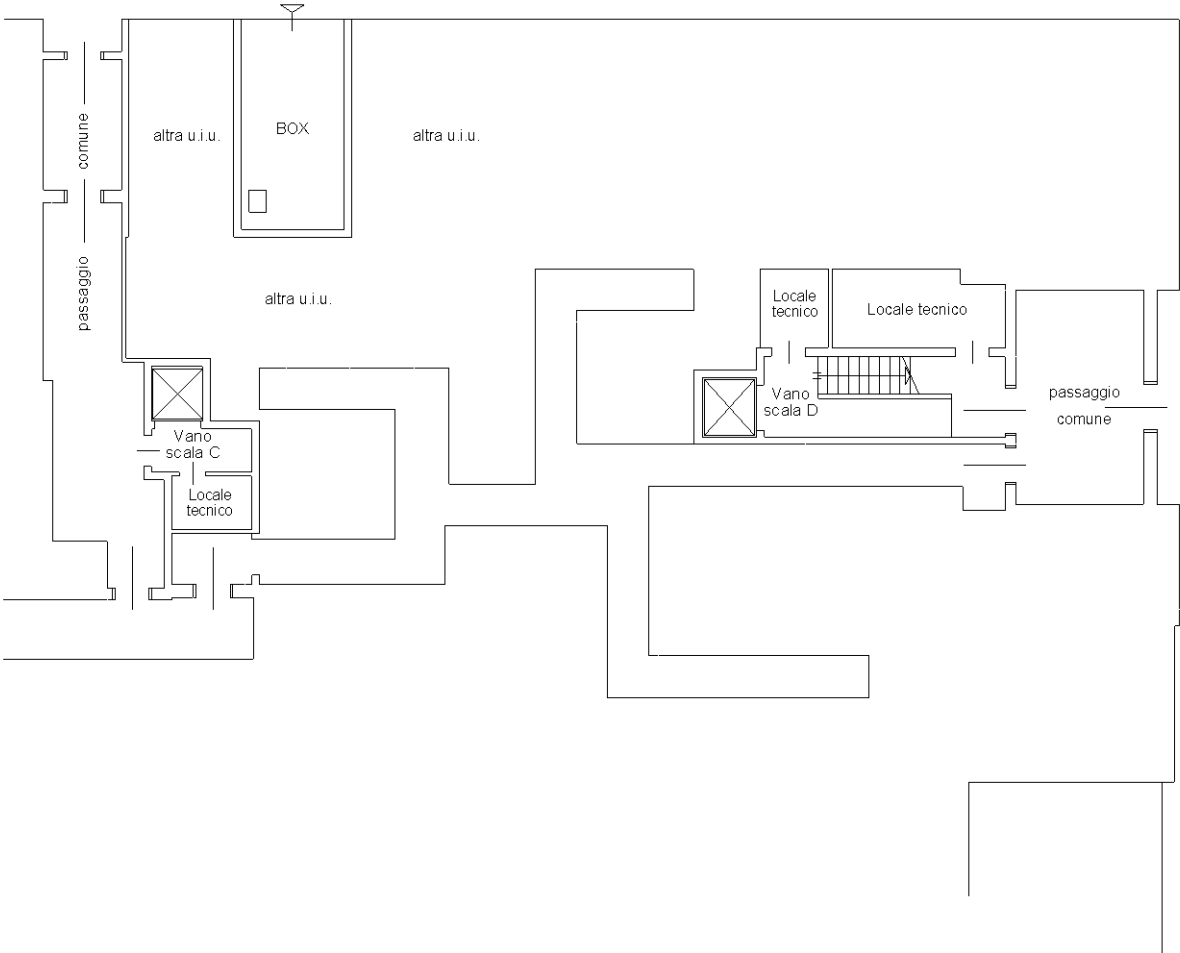
PIANO PRIMO INTERRATO – H=2.99 mt  
BOX

Dal confronto tra lo stato di fatto rilevato e la planimetria catastale si è riscontrata una difformità nelle altezze. Nella scheda catastale viene indicata l'altezza di 2,99m mentre l'altezza rilevata è di circa 2,60m. Ai fini della regolarizzazione sarà necessario presentare planimetria catastale aggiornata. Dei relativi costi se ne terrà conto nella valutazione del bene.

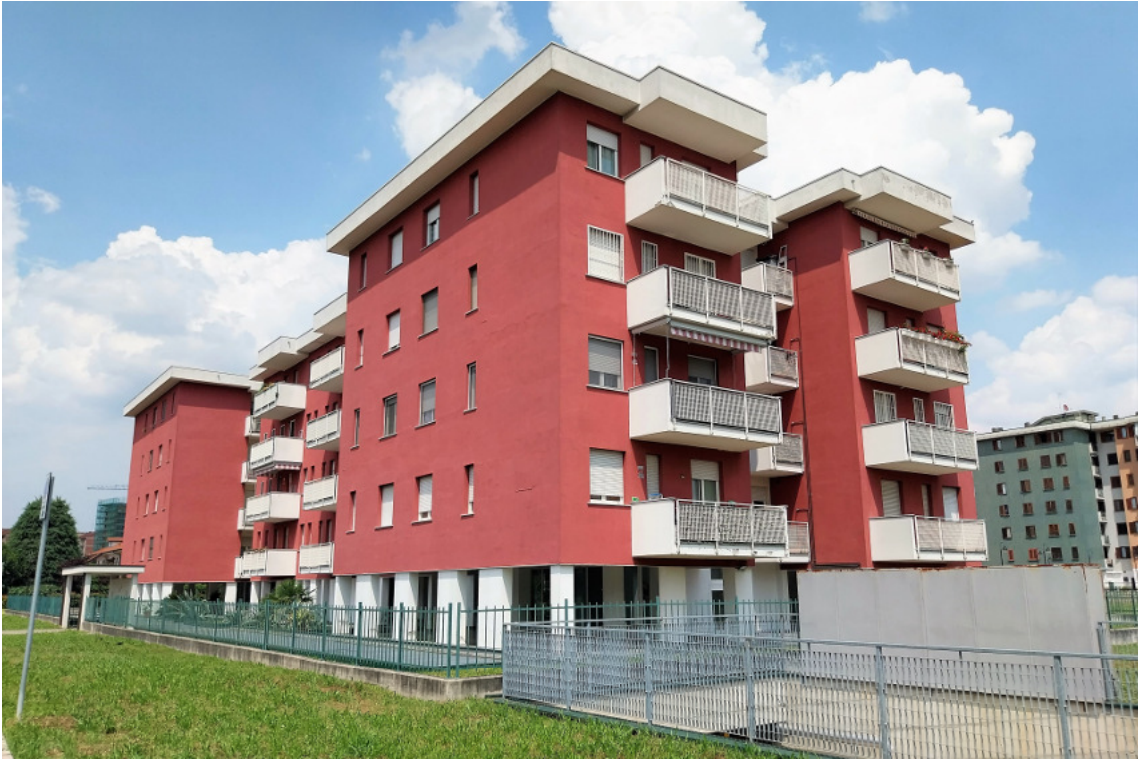
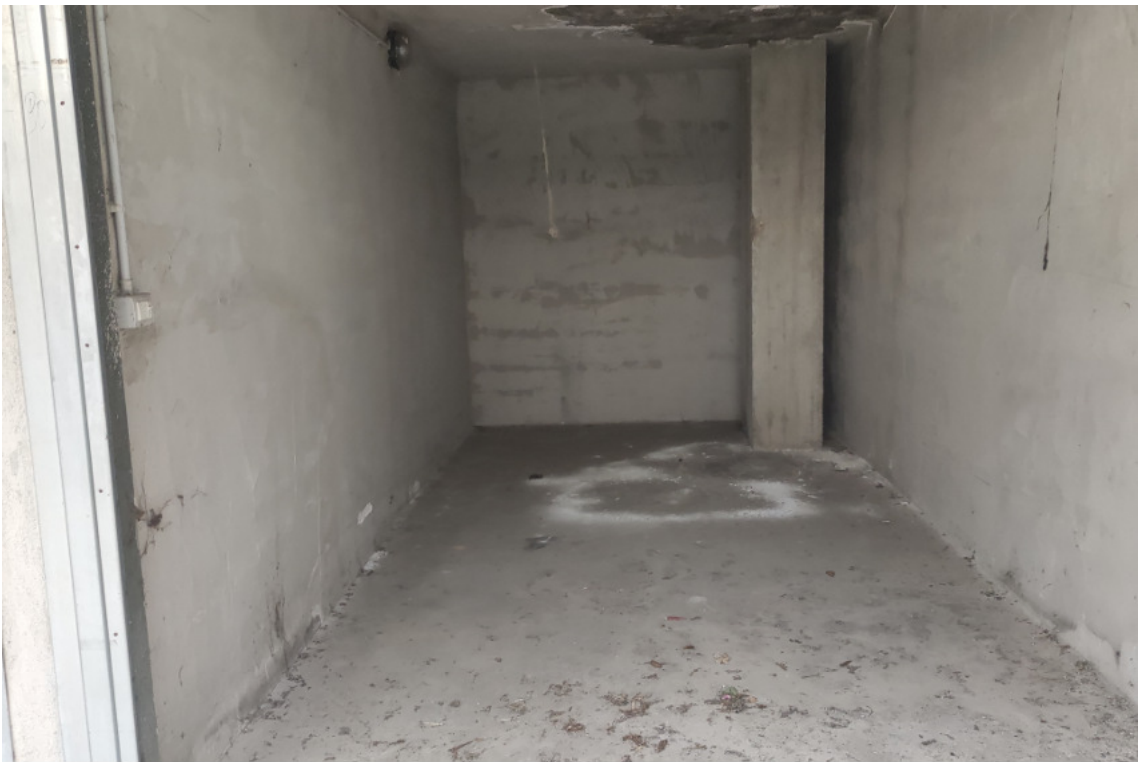
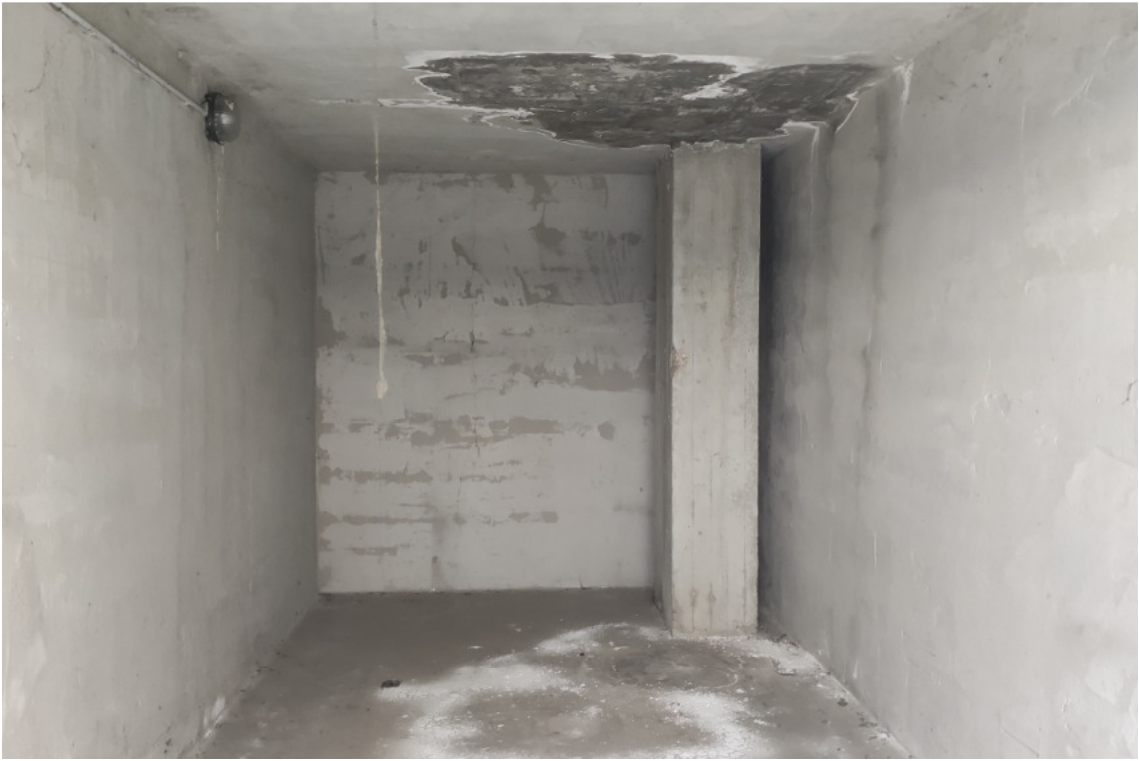
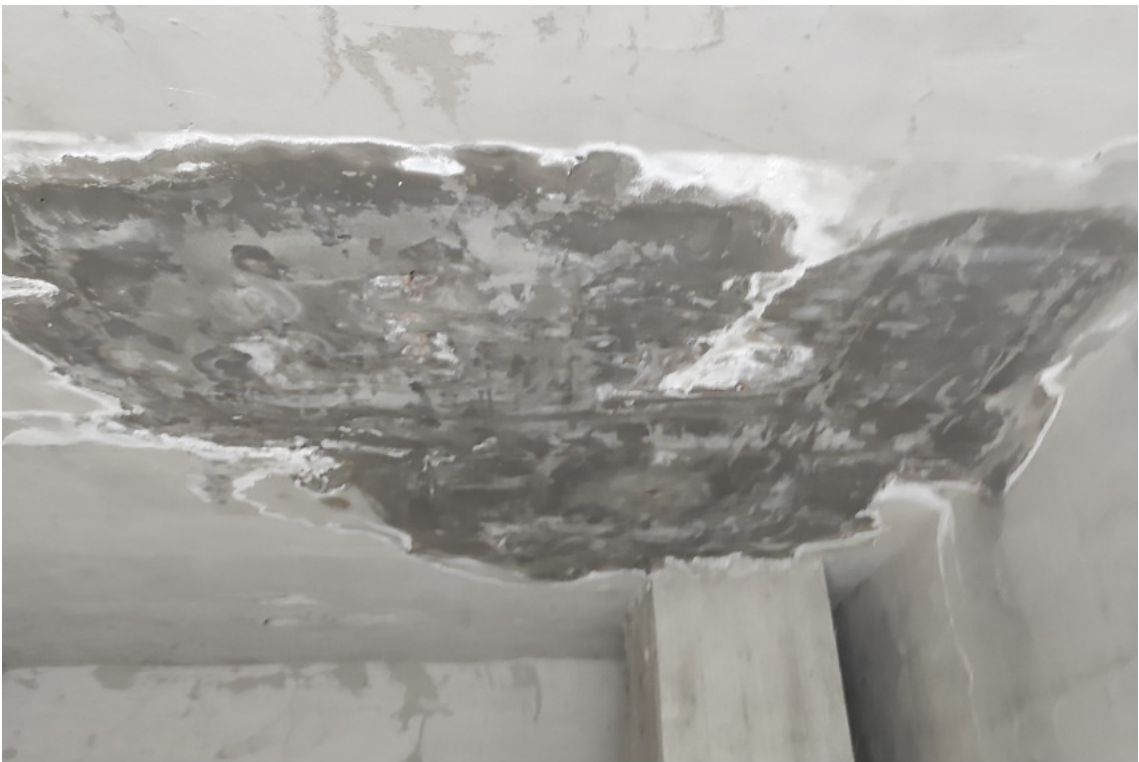
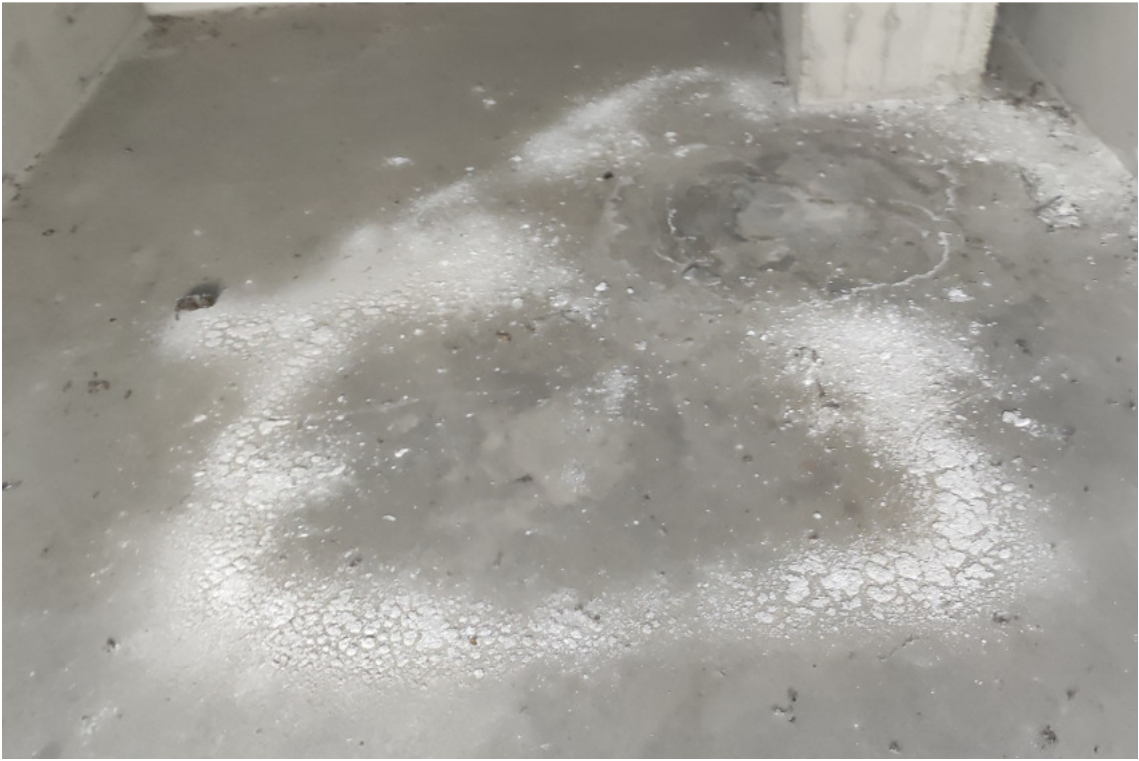
Si rende noto che tutto il piano interrato e in particolare le autorimesse sono soggette a fenomeni infiltrativi che degradano le murature e talvolta anche i ferri della armatura strutturale.

- esposizione: N.P.;
- porta di accesso: basculante in metallo;
- pareti: finitura con intonaco;
- pavimenti: battuto in cemento;
- plafoni: solaio finito in intonaco;
- impianto elettrico: in canalina esterna;
- altezza dei locali: circa 2,60m;
- condizioni generali: scarse (infiltrazioni dal soffitto).

Come già esposto ai paragrafi precedenti l'immobile presenta criticità quali mancanza di agibilità e copiose infiltrazioni al piano interrato del condominio. I ferri del solaio risultano in più punti scoperti, e allo stato attuale non risulta rilasciata l'agibilità del fabbricato.

**Il box in oggetto appariva danneggiato da copiosissime infiltrazioni che ne limitano notevolmente le potenzialità di utilizzo. Per questa ragione è stato valutato in misura inferiore agli altri box non oggetto di gravi infiltrazioni.**

È evidente che sarà necessario al più presto un'opera di ristrutturazione che riguardi l'impermeabilizzazione dei solai del piano interrato. Il costo non è prevedibile e l'intervento può essere deciso solo a livello condominiale, ma è corretto informare che esiste questa problematica, di cui si terrà conto nella valutazione economica del bene.

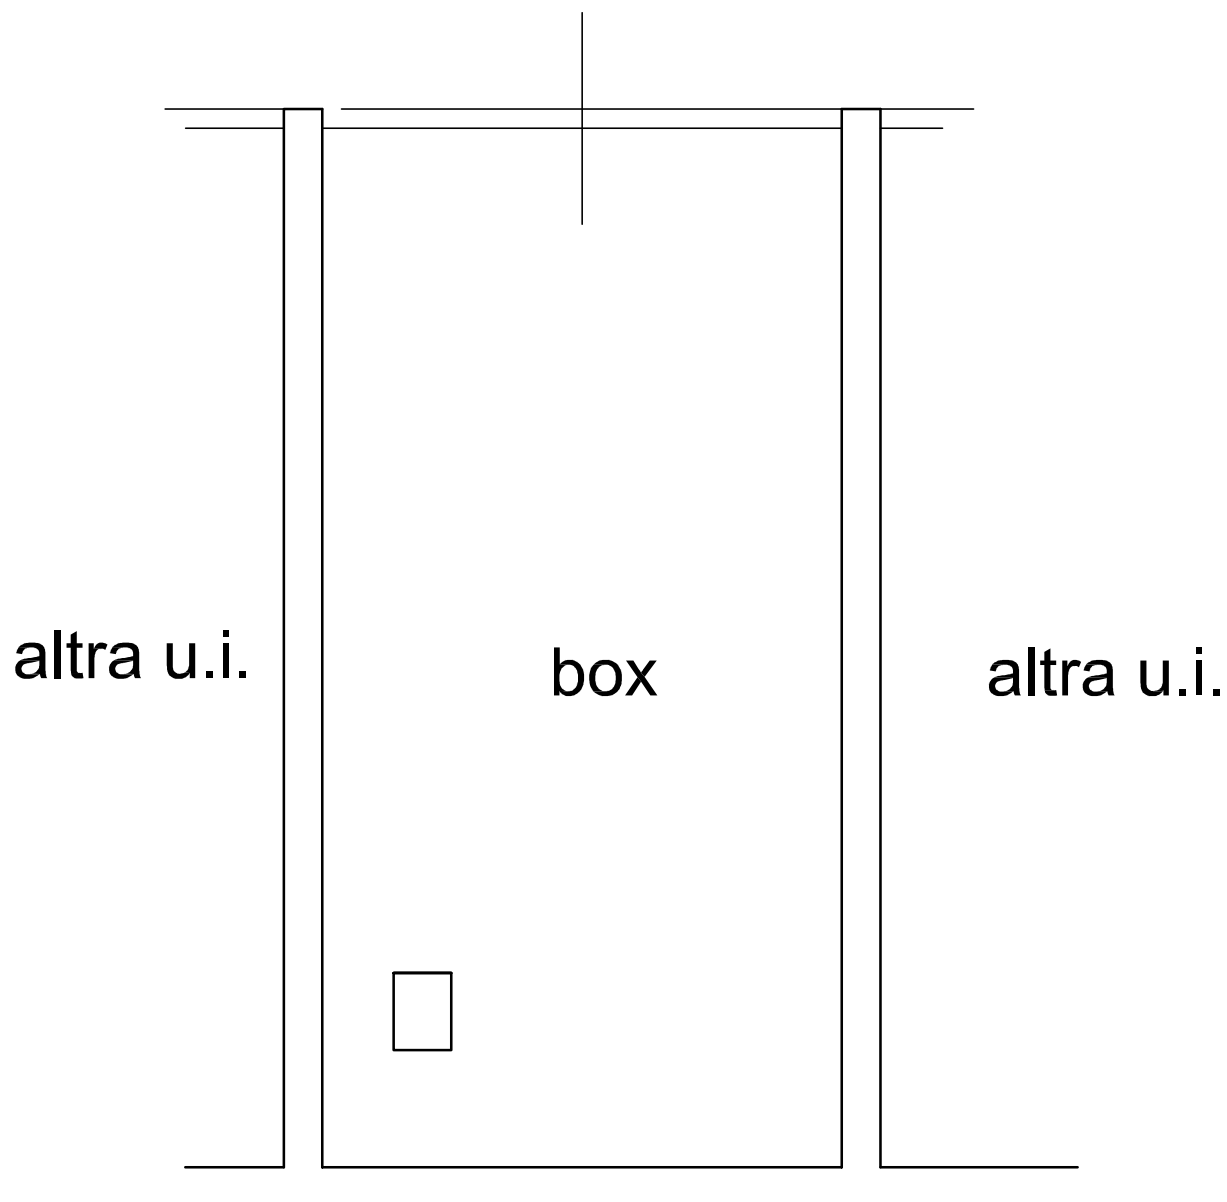
PIANO INTERRATO

Dal confronto tra lo stato di fatto rilevato e gli elaborati grafici allegati al condono n. 126/04 relativo alle altezze, si è riscontrato che nella pratica edilizia viene indicata l'altezza di 2,50m mentre l'altezza rilevata è di circa 2,60m. Ai fini della regolarizzazione sarà necessario presentare pratica in sanatoria relativamente all'intero condominio, poiché le altezze riguardano anche tutte le parti comuni. Il futuro proprietario dovrà presentare scheda catastale aggiornata rispondente allo stato di fatto.
