## Tribunale di Milano

**LOTTO 33**

#### RELAZIONE DI STIMA IMMOBILIARE

Unità immobiliare in Garbagnate M.se (MI) via P. Gobetti, 41

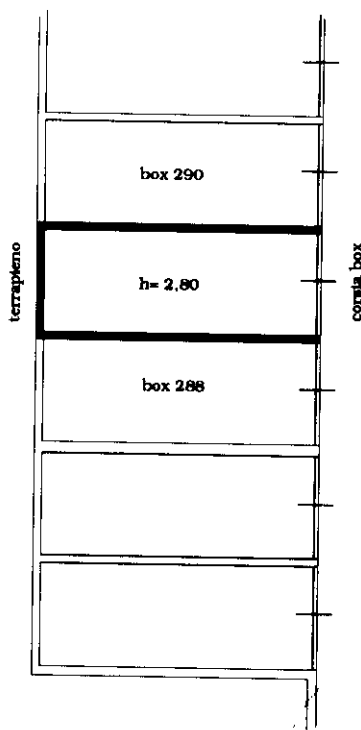
**Piano interrato  
Box 289**

Dal confronto tra lo stato di fatto rilevato e la planimetria catastale si è riscontrata una difformità nelle altezze. Nella scheda catastale viene indicata l'altezza di 2,80m mentre l'altezza rilevata è di circa 2,70m. Ai fini della regolarizzazione sarà necessario presentare planimetria catastale aggiornata. Dei relativi costi se ne terrà conto nella valutazione del bene.

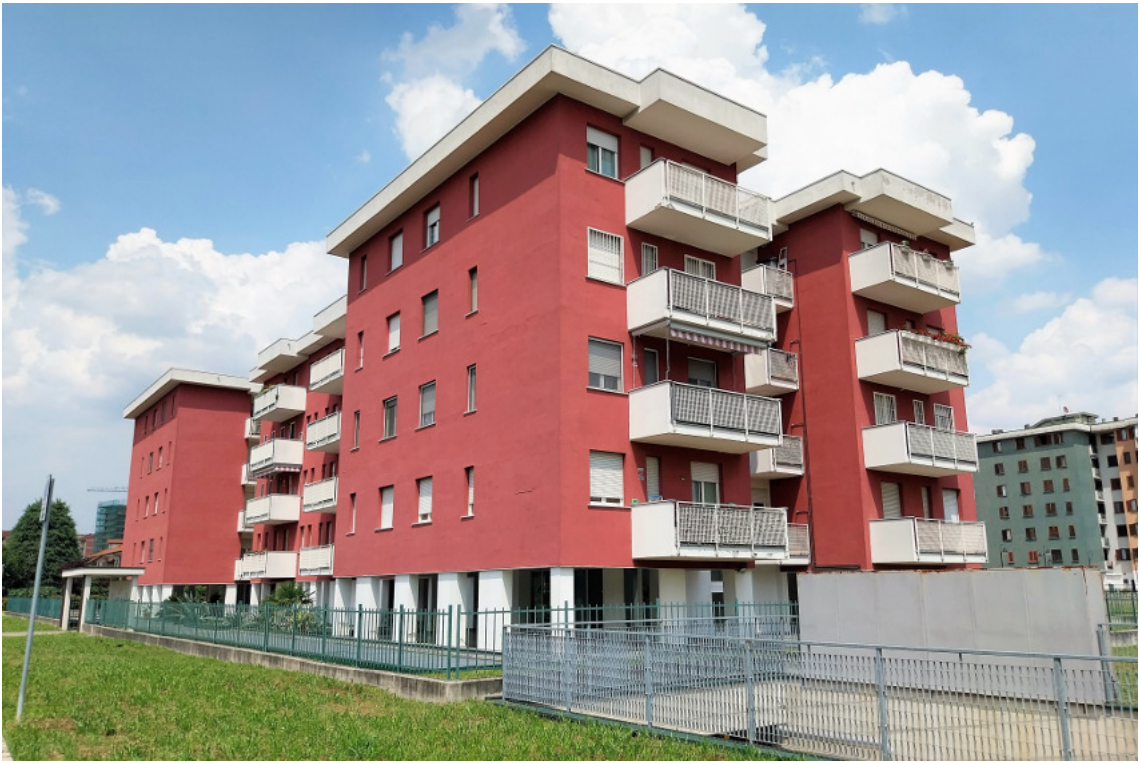
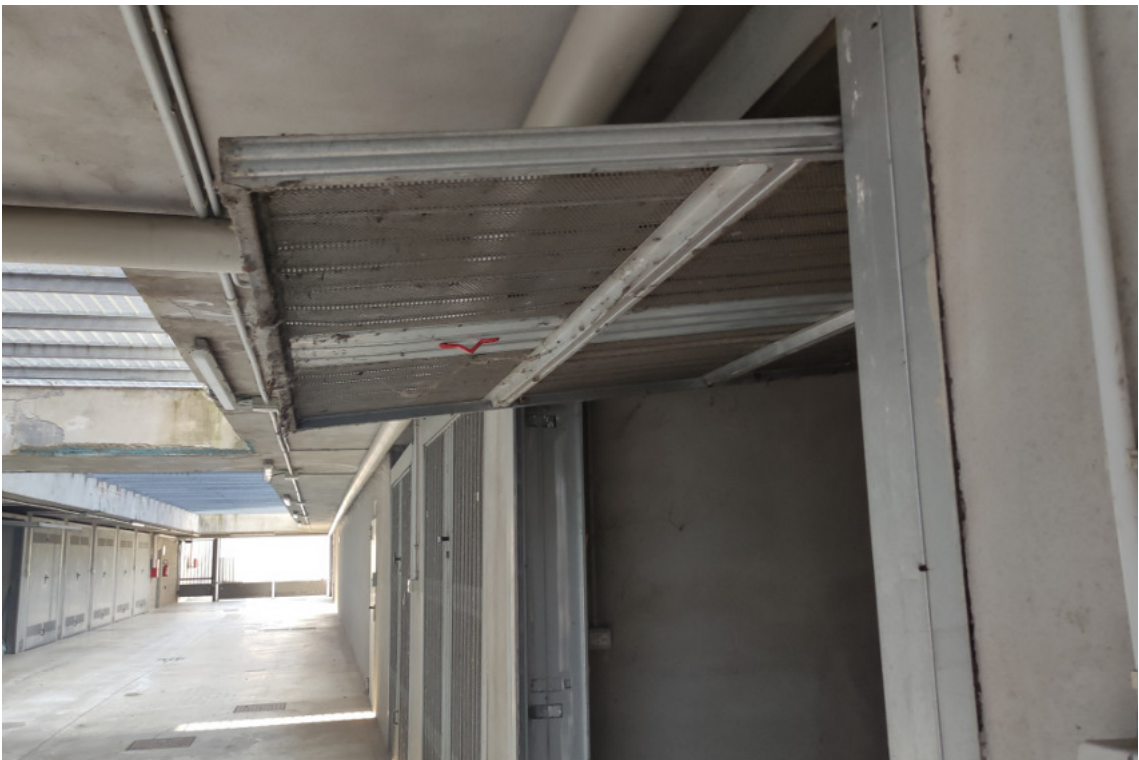
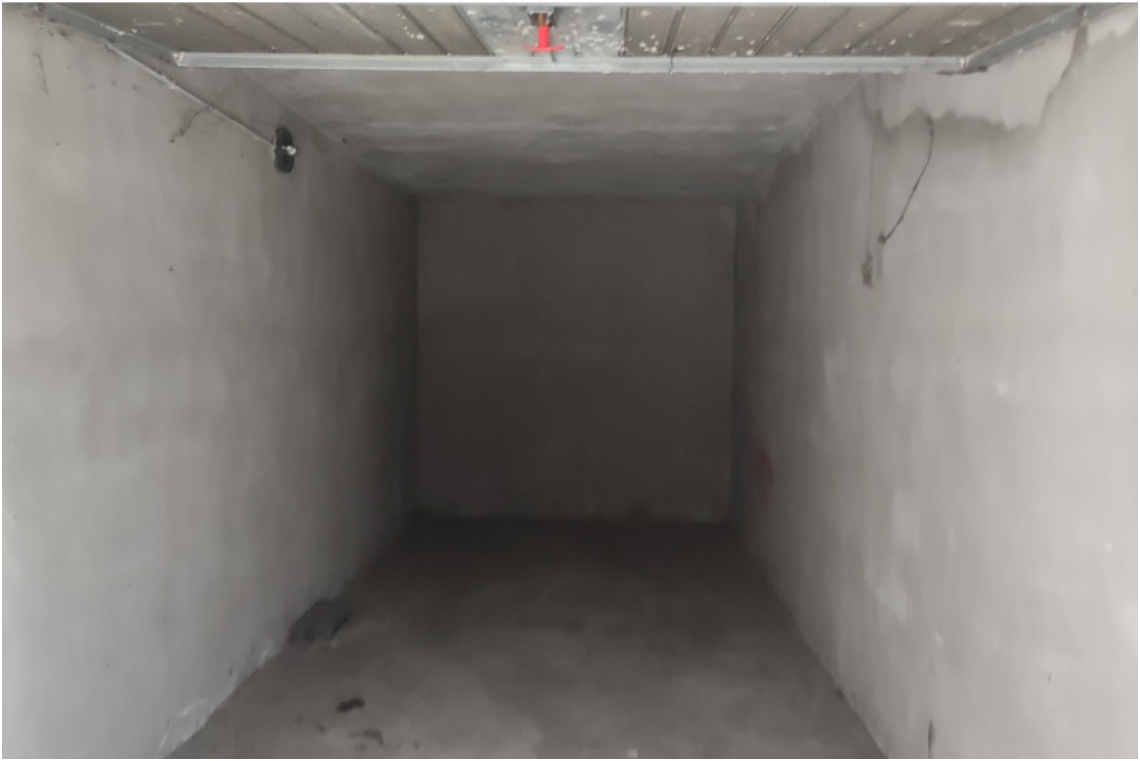
Si segnala la presenza di numerose crepe/cavillature e numerose infiltrazioni, sia nelle parti comuni sia in gran parte delle autorimesse private.

Si rende noto che tutto il piano interrato e in particolare le autorimesse sono soggette a fenomeni infiltrativi che degradano le murature e talvolta anche i ferri della armatura strutturale.

Come già esposto ai paragrafi precedenti l'immobile presenta criticità quali mancanza di agibilità e copiose infiltrazioni al piano interrato del condominio. I ferri del solaio risultano in più punti scoperti, e allo stato attuale non risulta rilasciata l'agibilità del fabbricato.

È evidente che sarà necessario al più presto un'opera di ristrutturazione che riguardi l'impermeabilizzazione dei solai del piano interrato. Il costo non è prevedibile e l'intervento può essere deciso solo a livello condominiale, ma è corretto informare che esiste questa problematica, di cui si terrà conto nella valutazione economica del bene.

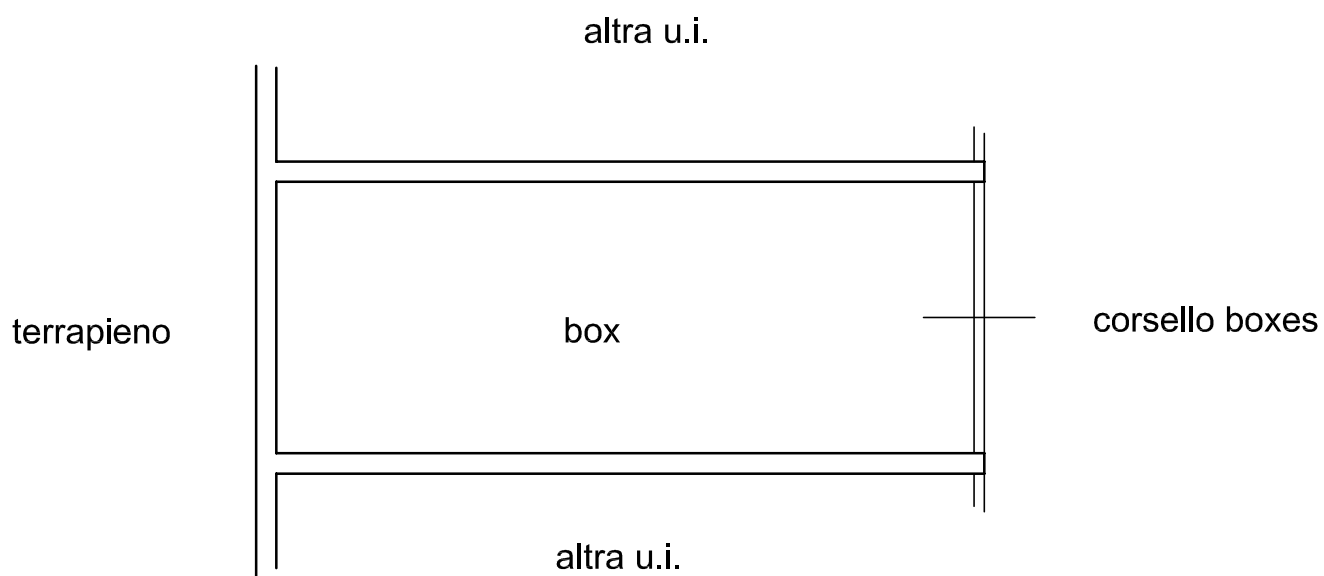
PIANO INTERRATO

Dal confronto tra lo stato di fatto e gli elaborati grafici allegati all'ultimo stato autorizzato (C.I.L.A. 94/18 – allegato 11.g) non si sono riscontrate difformità.

Dal confronto tra lo stato di fatto rilevato e gli elaborati grafici allegati al condono n. 126/04 relativo alle altezze, si è riscontrato che nella pratica edilizia viene indicata l'altezza di 2,50m mentre l'altezza rilevata è di circa 2,65m. Ai fini della regolarizzazione sarà necessario presentare pratica in sanatoria relativamente all'intero condominio, poiché le altezze riguardano anche tutte le parti comuni. Il futuro proprietario dovrà presentare scheda catastale aggiornata rispondente allo stato di fatto.
