## Tribunale di Milano

**RGE 633/2022**

#### RELAZIONE DI STIMA IMMOBILIARE

Unità immobiliare in Garbagnate M.se (MI) via P. Borsellino, 41

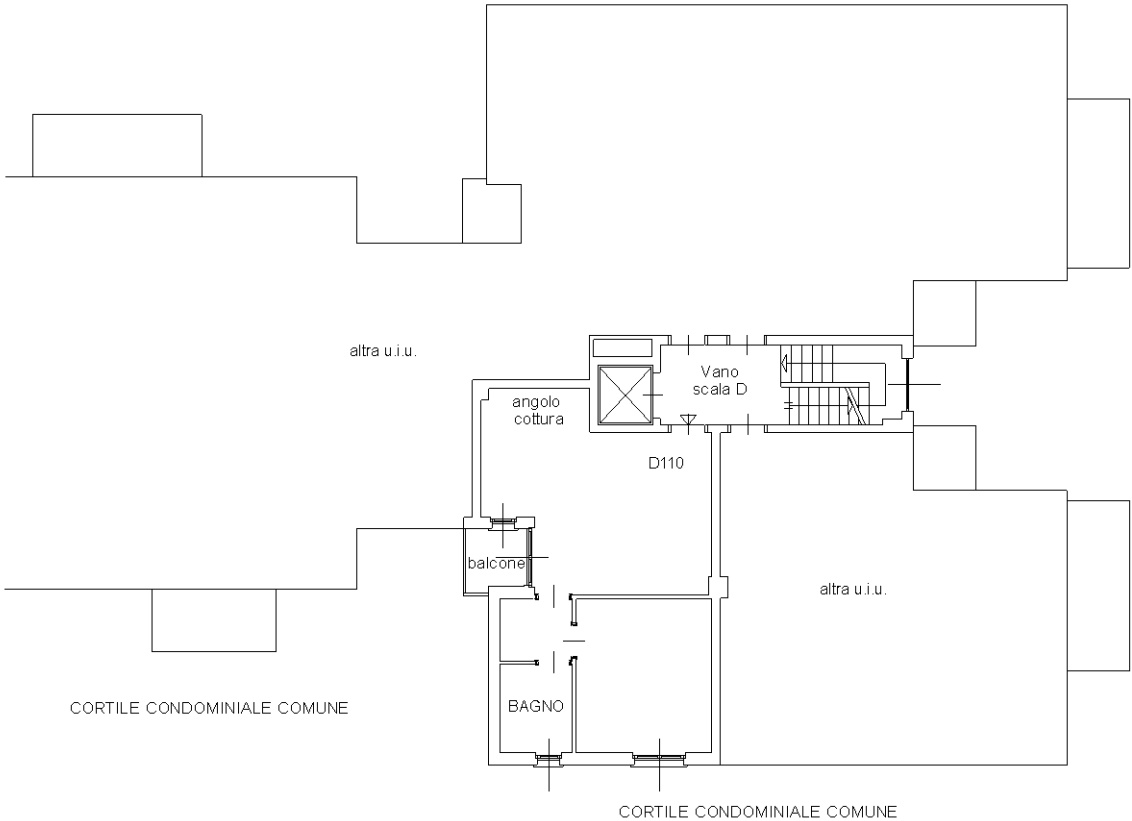
PIANO PRIMO – H=2.70 mt  
ABITAZIONE

Unità immobiliare sita in Garbagnate Milanese (MI) via P. Borsellino n. 41 (catastralmente via Gobetti, 41) consistente in: appartamento sito nella scala D e posto a piano primo composto da: soggiorno con angolo cottura, camera, bagno, disimpegno e balcone, con annessa cantina a piano interrato.

- esposizione: Sud e Est;
- porta di accesso: blindata a battente;
- infissi esterni: telaio in metallo e vetro doppio;
- sistema di oscuramento: tapparelle;
- porte interne: in legno a battente;
- pareti: normalmente tinteggiate;
- pavimenti: parquet zona giorno e zona notte, gres ceramico nei bagni;
- rivestimenti: in ceramica nei bagni e nella cucina;
- plafoni: normalmente tinteggiati;
- impianto citofonico: presente;
- impianto elettrico: sotto traccia;
- impianto idrico: sotto traccia;
- impianto termico: riscaldamento e raffrescamento centralizzato con emissione tramite fan-coil;
- acqua calda sanitaria: centralizzata;
- servizi igienici: attrezzati con vaso igienico, bidet, lavabo, vasca e doccia;
- altezza dei locali: 2,88m;
- condizioni generali: discrete.

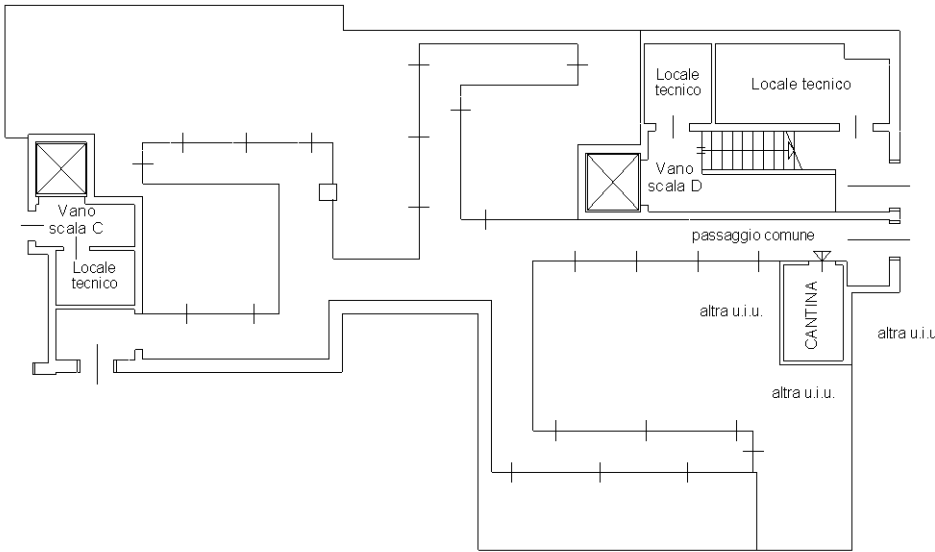
PIANO PRIMO INTERRATO – H=2.99 mt  
CANTINA

Della cantina: Da Nord in senso orario: passaggio comune e altra u.i., altra u.i., altra u.i., passaggio comune.

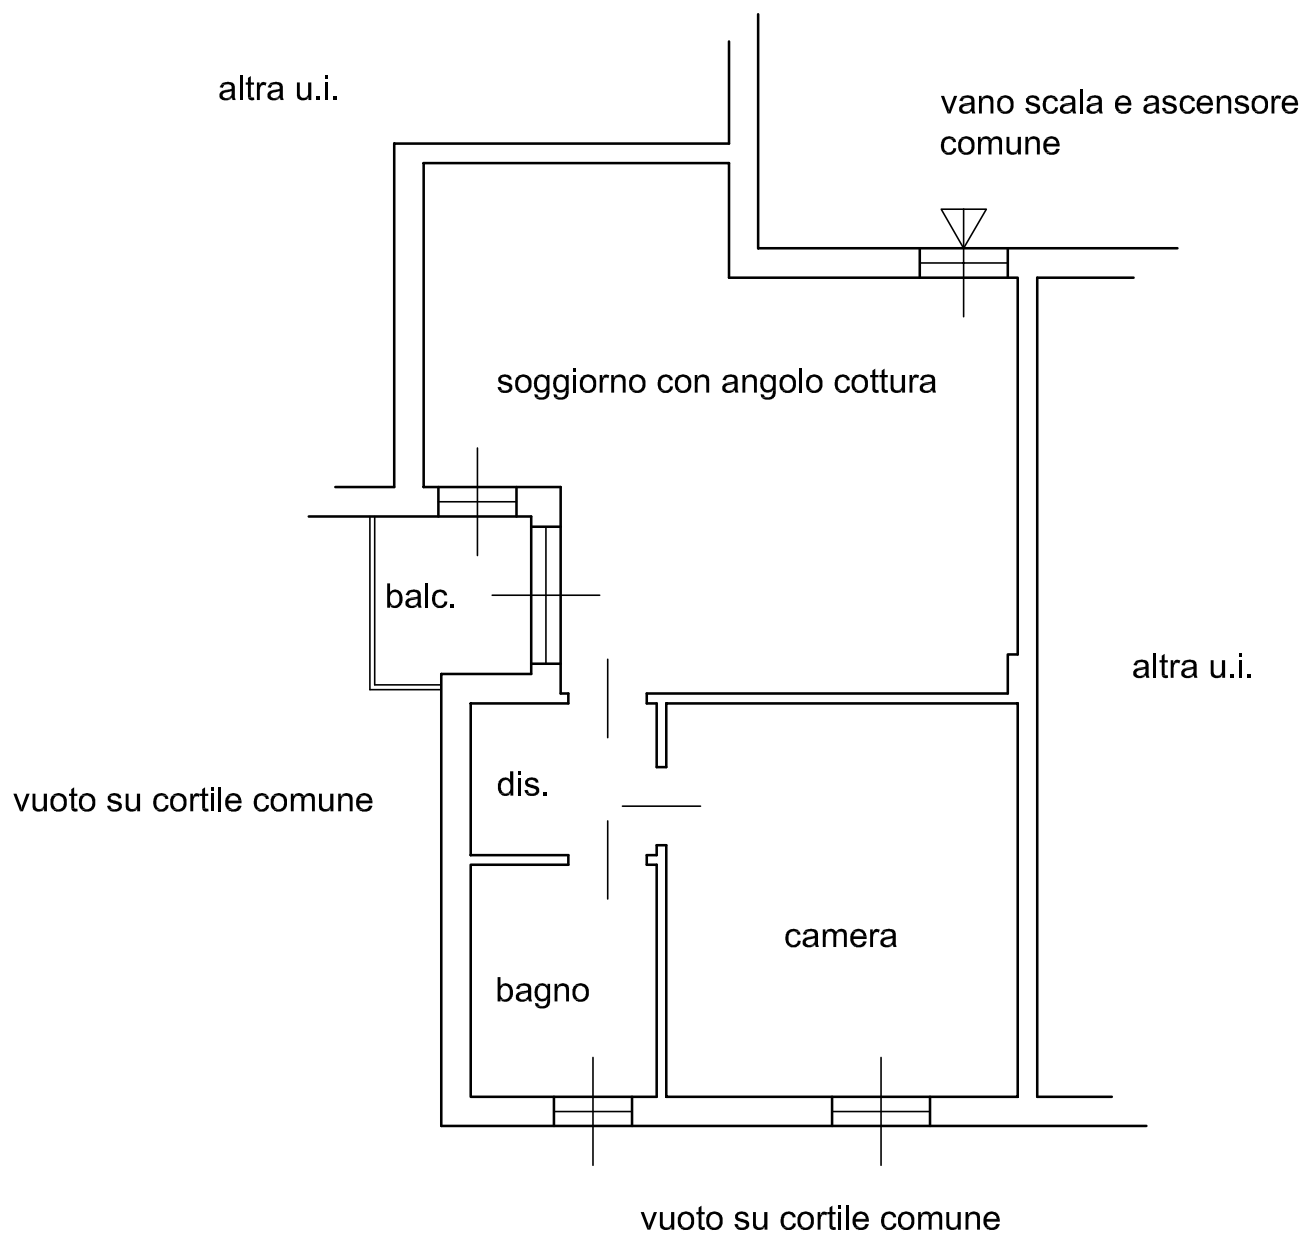
## PIANO PRIMO SCALA D

Dal confronto tra lo stato di fatto e gli elaborati grafici allegati all'ultimo stato autorizzato (condono n. 129/04) si sono riscontrate due difformità: negli elaborati grafici allegati alla pratica edilizia è rappresentato un muro divisorio tra soggiorno e cottura, non presente alla data del sopralluogo; inoltre, il muro divisorio tra bagno e antibagno presenta una lieve differenza rispetto a quanto rappresentato nell'ultima pratica. Ai fini della regolarizzazione sarà necessario presentare CILA in sanatoria.

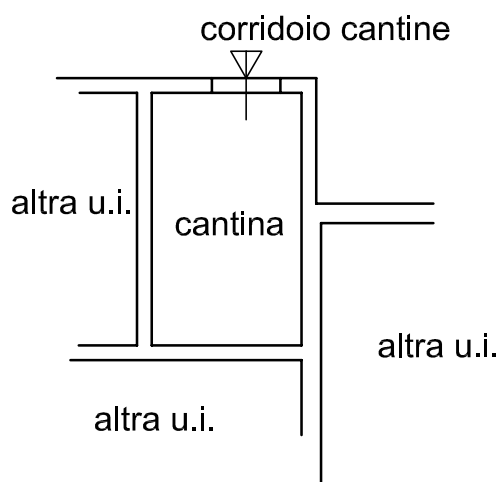
## PIANO INTERRATO

A piano interrato si segnala la presenza di numerose crepe/cavillature e numerose infiltrazioni, sia nelle parti comuni sia in gran parte delle autorimesse private.

Si rende noto che tutto il piano interrato e in particolare le autorimesse sono soggette a fenomeni infiltrativi che degradano le murature e talvolta anche i ferri della armatura strutturale.

È evidente che sarà necessario al più presto un'opera di ristrutturazione che riguardi l'impermeabilizzazione dei solai del piano interrato. Il costo non è prevedibile e l'intervento può essere deciso solo a livello condominiale, ma è corretto informare che esiste questa problematica, di cui si terrà conto nella valutazione economica del bene.
