TRIBUNALE DI TERNI
ESECUZIONI IMMOBILIARI

RAPPORTO DI STIMA - ELABORATO PERITALE

Beni in **Terni (TR)**
Strada di Marmore n. 32

LOTTO: UNICO

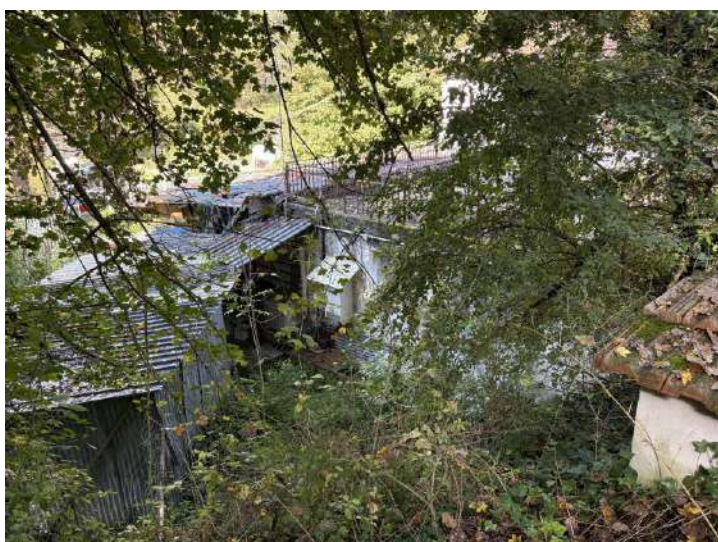
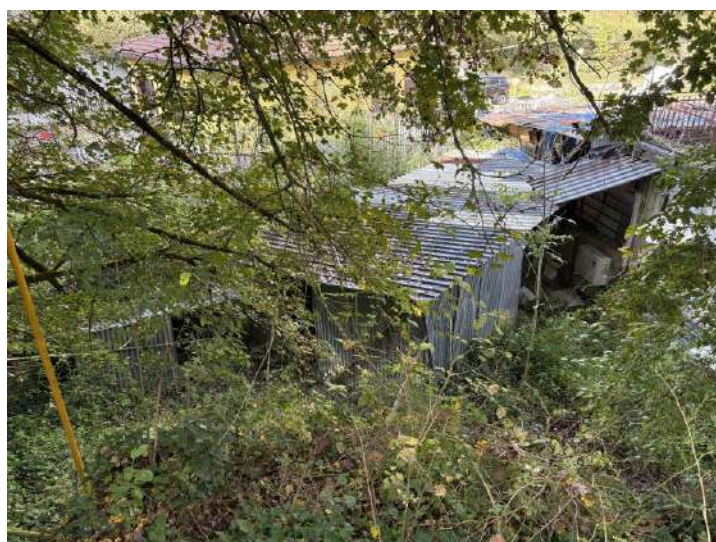
Manufatti/Annessi/Tettoie presenti sulla corte posteriore del fabbricato realizzati senza alcuna autorizzazione (da rimuovere)

Le difformità rilevate e sopra indicate non sono sanabili, pertanto al fine di regolarizzare l'intero compendio immobiliare oggetto di procedura si prevede il ripristino dello stato assentito tramite la demolizione e rimozione delle stesse.

Il costo per l'esecuzione delle demolizioni e rimozioni, per il carico e trasporto di tutti i materiali di risulta e lo smaltimento degli stessi presso una discarica autorizzata, viene stimato dallo scrivente Perito pari a circa **Euro 6.000,00=** oneri fiscali compresi.

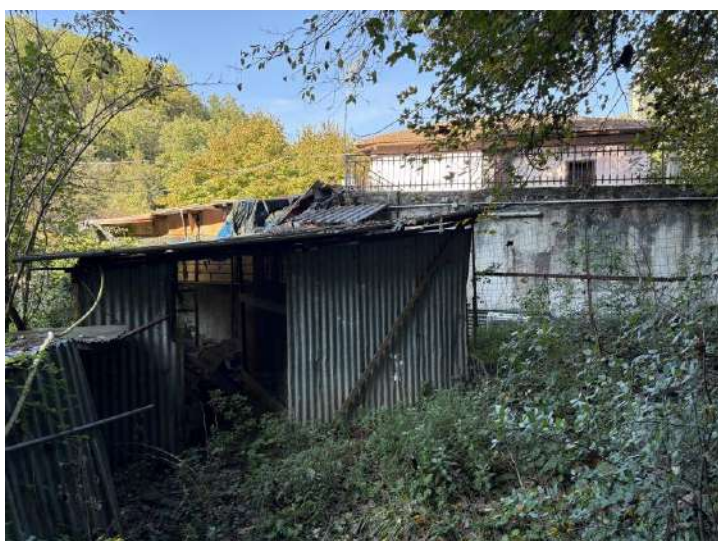
Manufatti/Annessi presenti sulla corte posteriore del fabbricato realizzati senza alcuna autorizzazione (da rimuovere) e Area deposito GPL

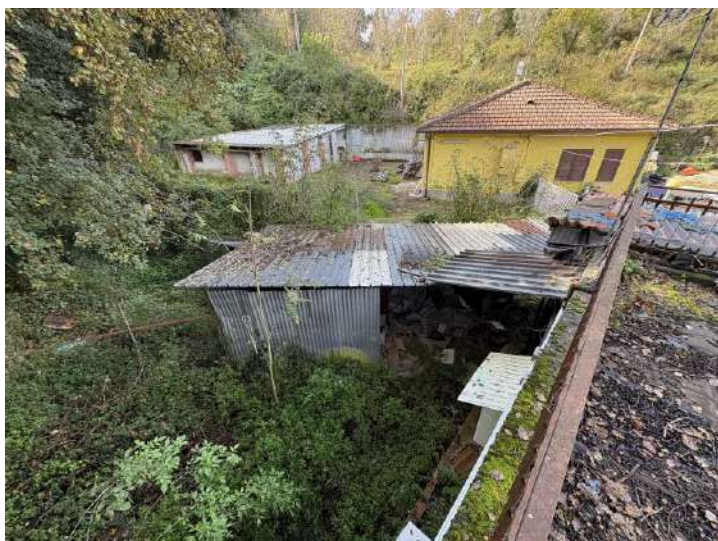
Manufatti/Annessi/Tettoie presenti sulla corte posteriore del fabbricato realizzati senza alcuna autorizzazione (da rimuovere) e Parcheggio anteriore

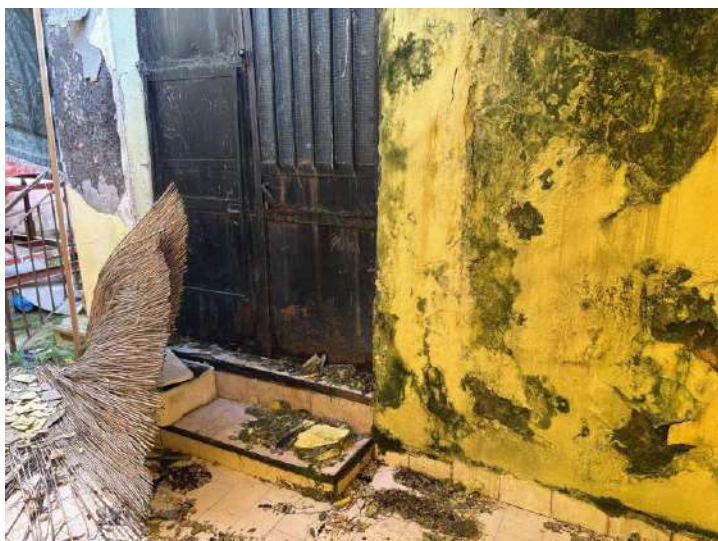
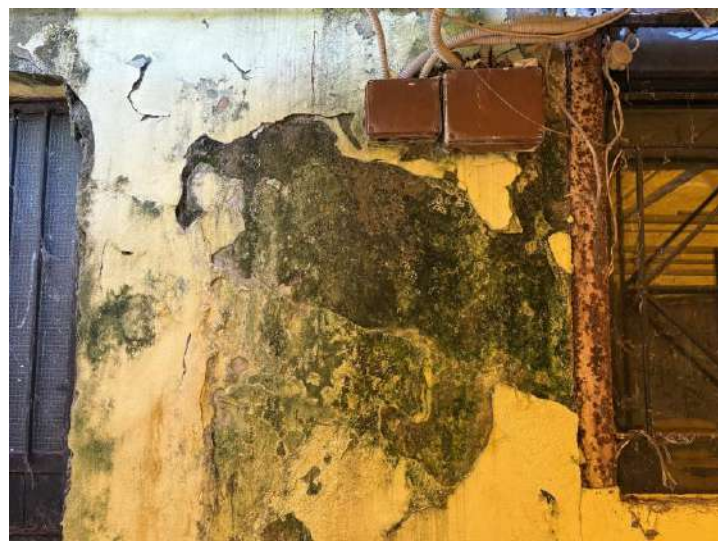
A causa della totale assenza di interventi di manutenzione sia ordinaria che straordinaria, non più eseguiti da tempo, sono presenti ammaloramenti e danneggiamenti sia alle coperture, alle pareti, agli intonaci e alle tinteggiature, dovuti sia agli agenti atmosferici che a infiltrazioni di acque meteoriche.

Particolare umidità di risalita, infiltrazioni e stato di degrado degli intonaci, delle tinteggiature esterne e delle pareti del Fabbricato lato Ovest

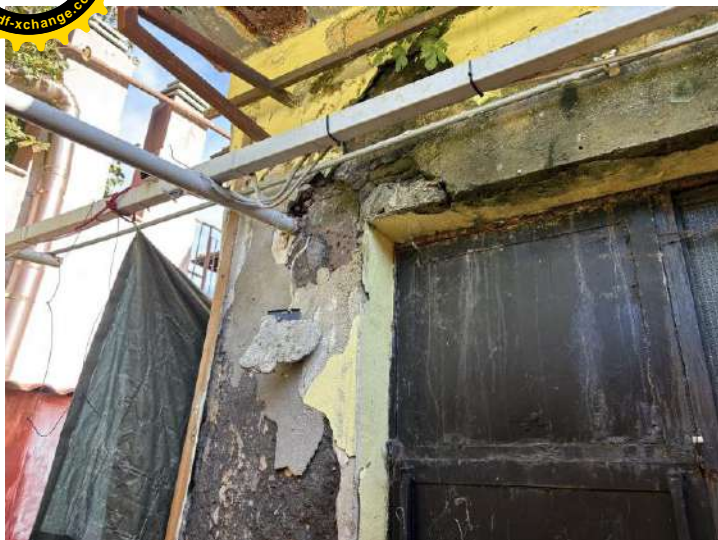
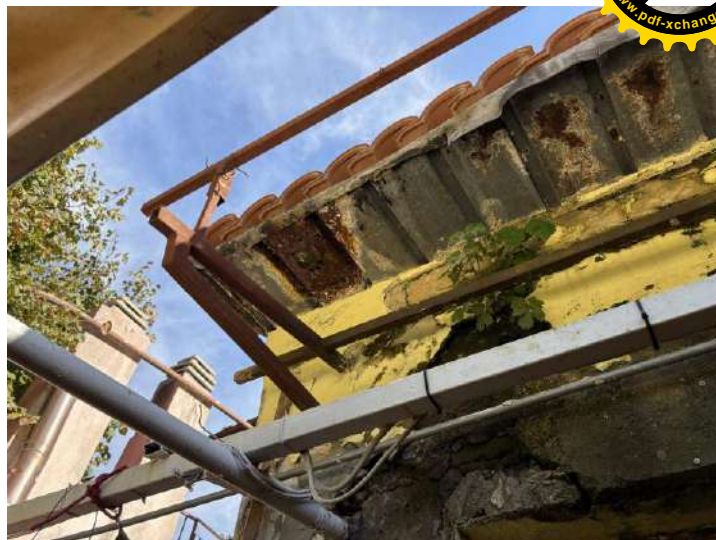
Particolare umidità di risalita, infiltrazioni e stato di degrado degli intonaci, delle tinteggiature esterne e delle pareti del Fabbricato lato Ovest

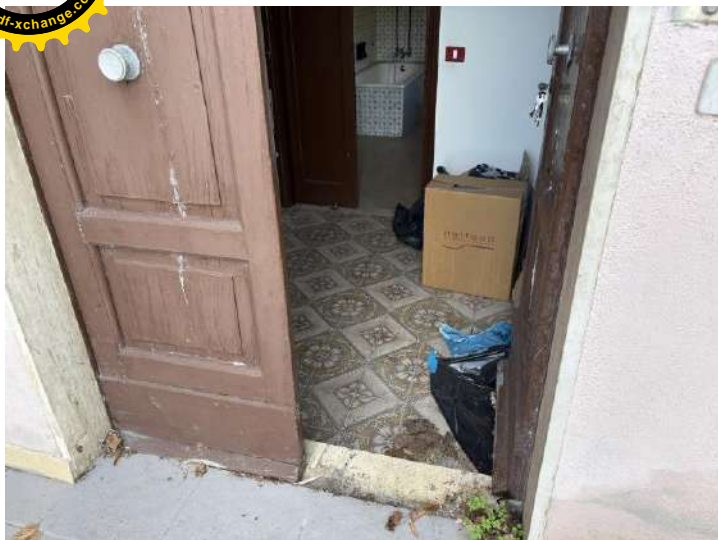
Portone di ingresso dell'Appartamento posto al piano 1° e danneggiamenti da infiltrazioni provenienti dalla copertura a tetto sull'ingresso

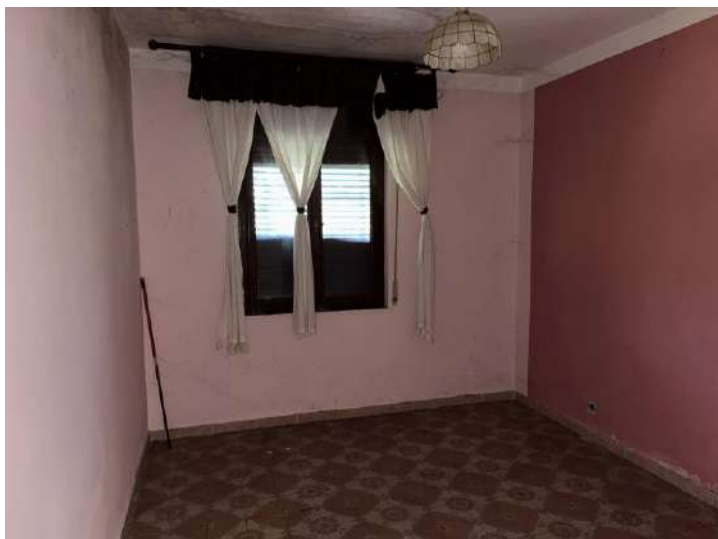
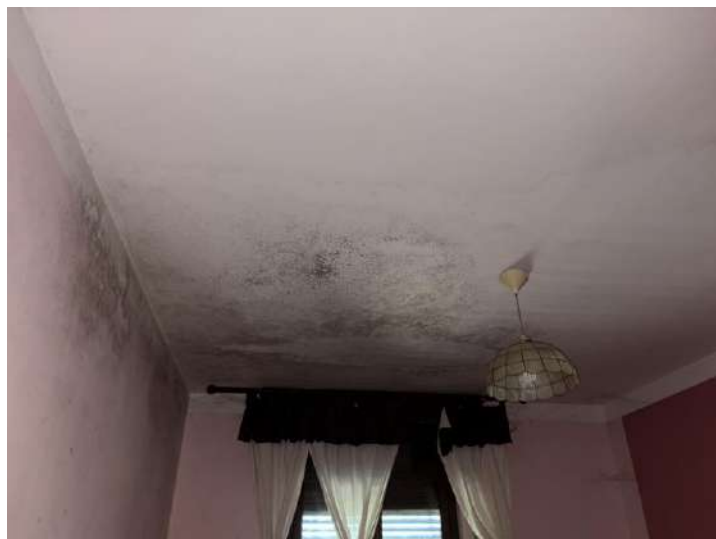
Vano Camera con presenza di evidenti infiltrazioni sul soffitto provenienti dalla copertura a tetto del fabbricato

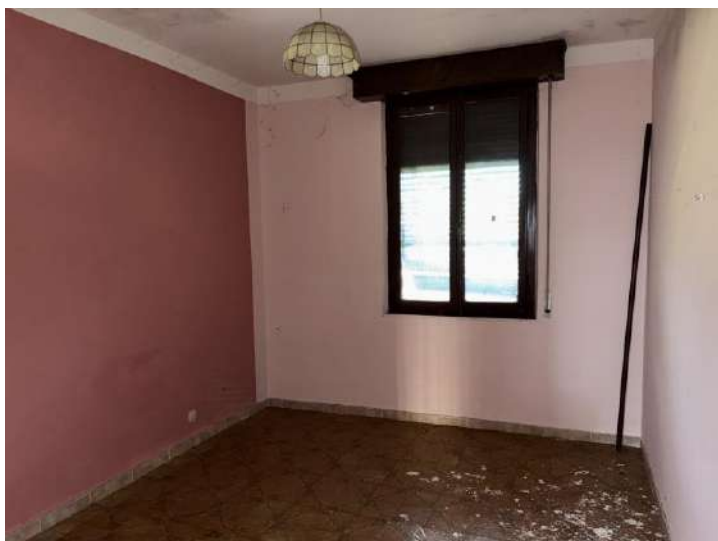
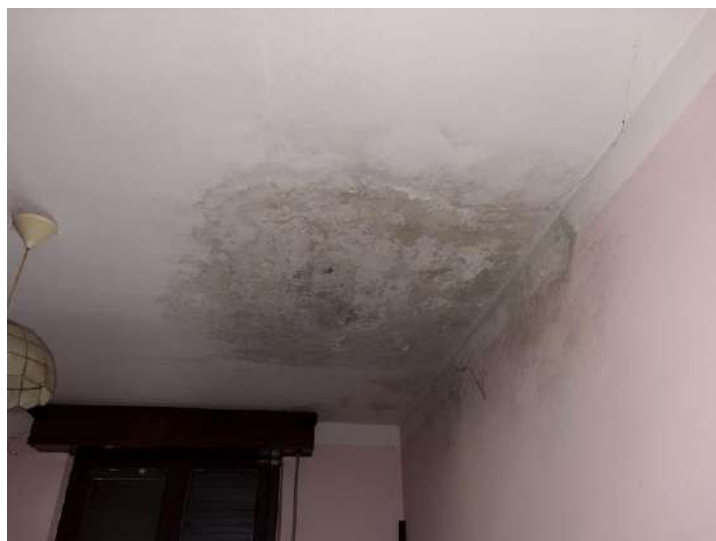
provenienti dalla copertura piana/lastrico, sia sull'appartamento al piano primo provenienti dalla copertura a tetto sovrastante, infiltrazioni ripetute e copiose che hanno causato anche parziali crolli dei controsoffitti nei bagni e in una sala ristorante al piano terreno. Infine, sono presenti fenomeni di umidità da risalita dal terreno e dalle fondazioni sulle murature perimetrali del ristorante.

Vano Camera con presenza di evidenti infiltrazioni sul soffitto provenienti dalla copertura a tetto del fabbricato

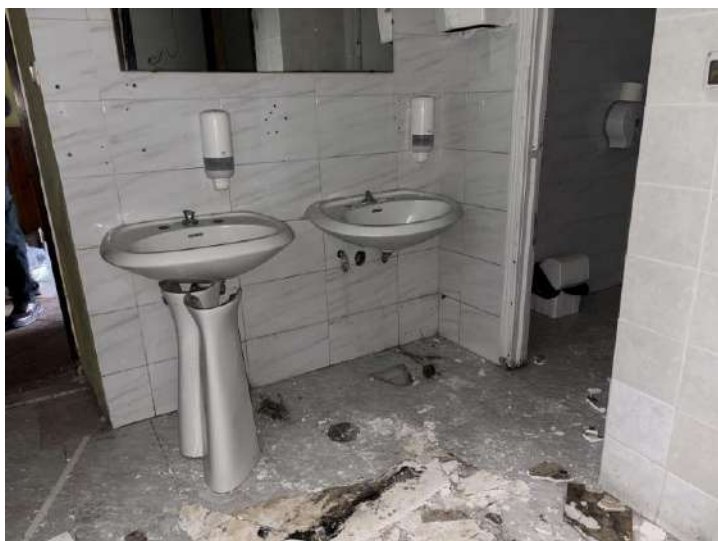
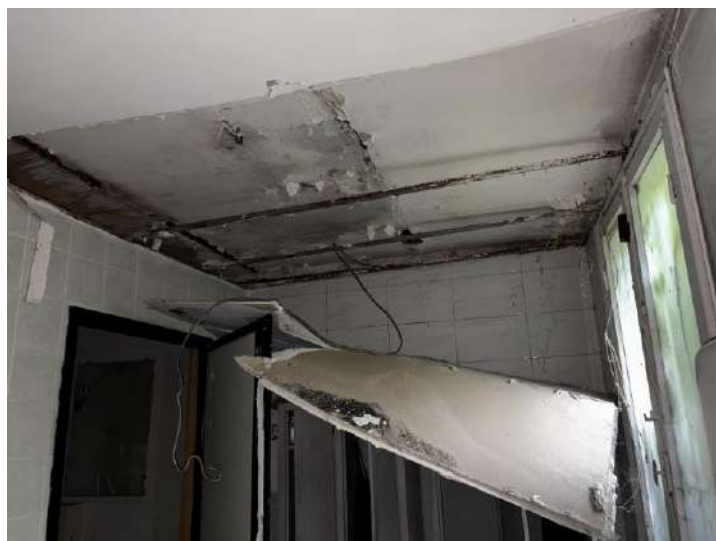
Servizi Igienici con i soffitti in pessime condizioni e per gran parte crollati a causa delle infiltrazioni provenienti dal Lastrico di copertura sovrastante

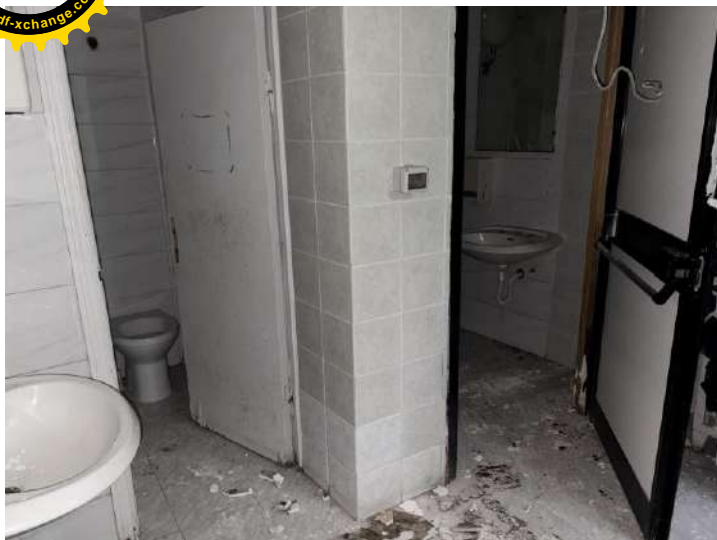
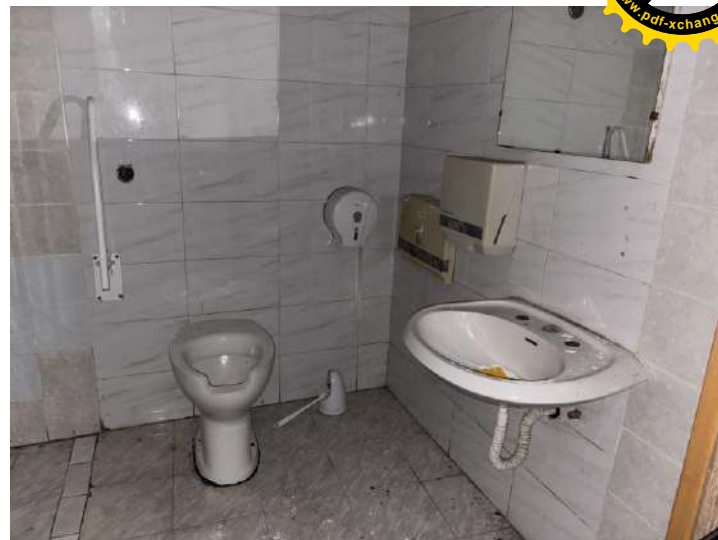
Servizi Igienici con i soffitti in pessime condizioni e per gran parte crollati a causa delle infiltrazioni provenienti dal Lastrico di copertura sovrastante

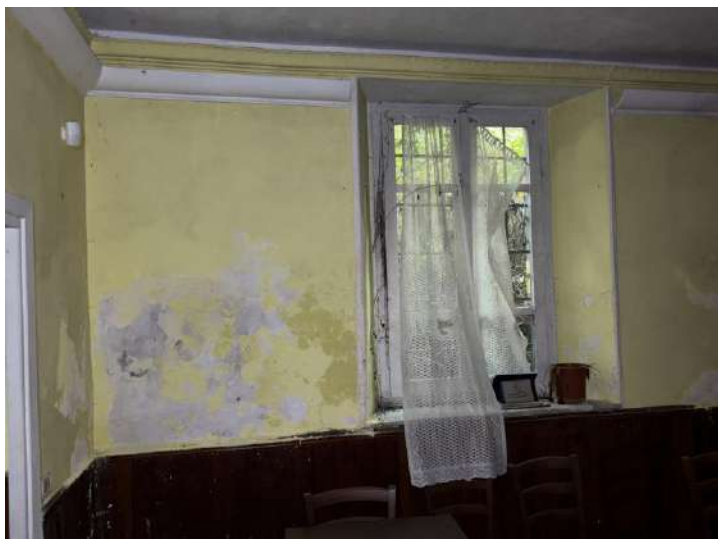
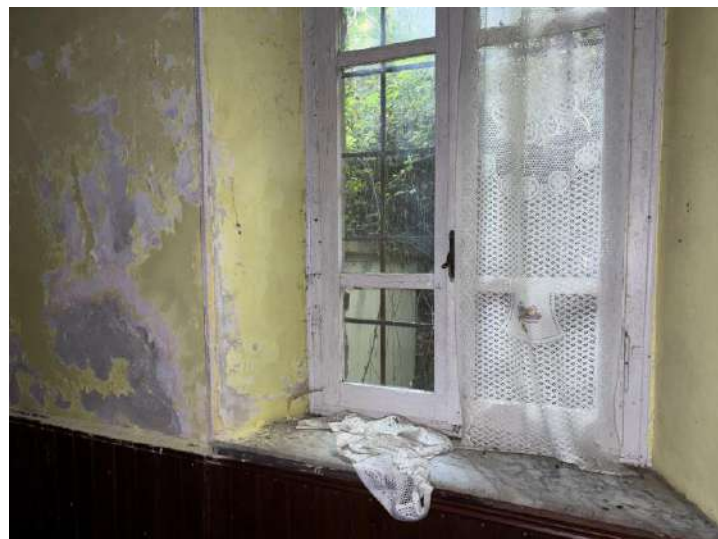
Sala Ristorante principale esposta a sud-est coperta dal Lastrico con la parete esterna lato Est ammalorata e danneggiata da copiose infiltrazioni

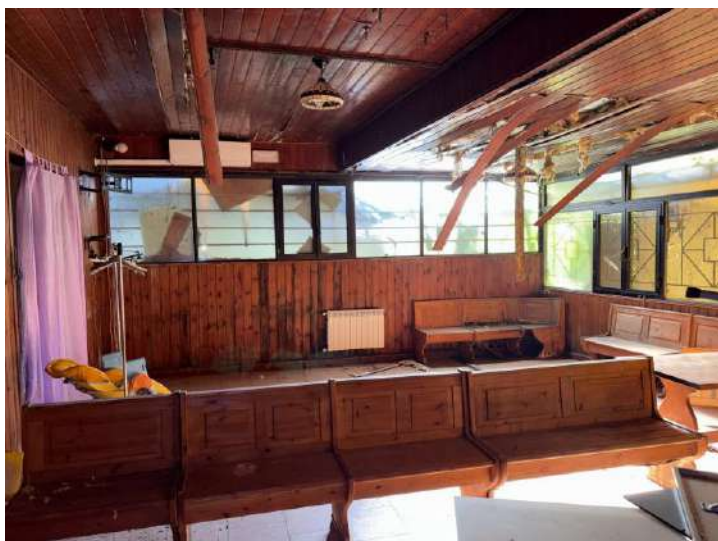
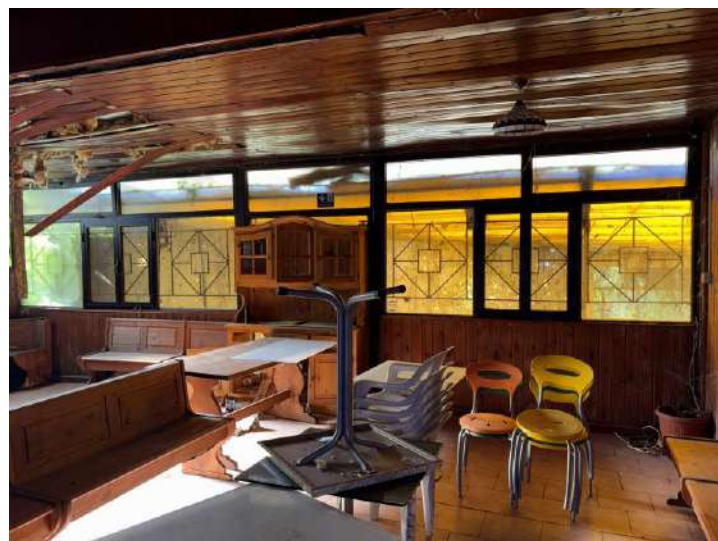
Sala Ristorante principale esposta a sud-est coperta dal Lastrico con la parete esterna lato Est ammalorata e danneggiata da copiose infiltrazioni

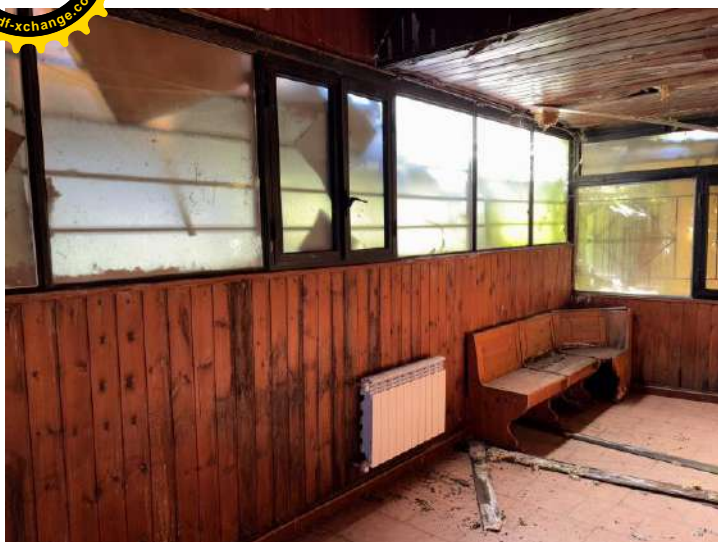
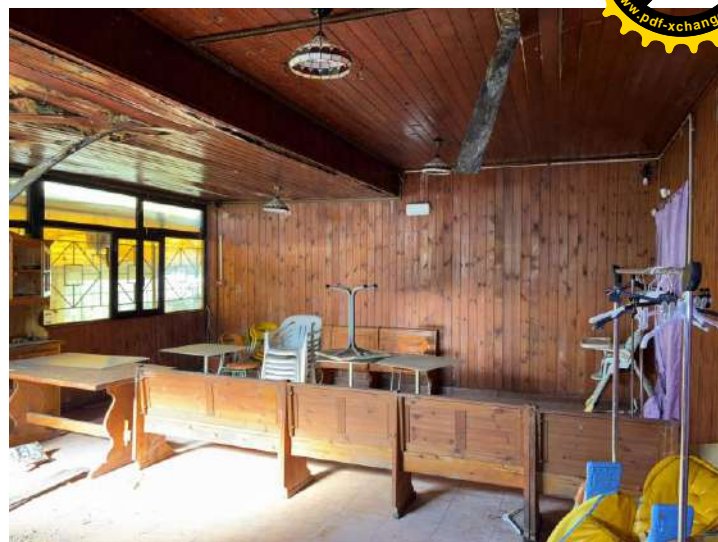
Sala Ristorante esterna esposta a sud-ovest con i controsoffitti e la copertura ammalorati e danneggiati da copiose infiltrazioni

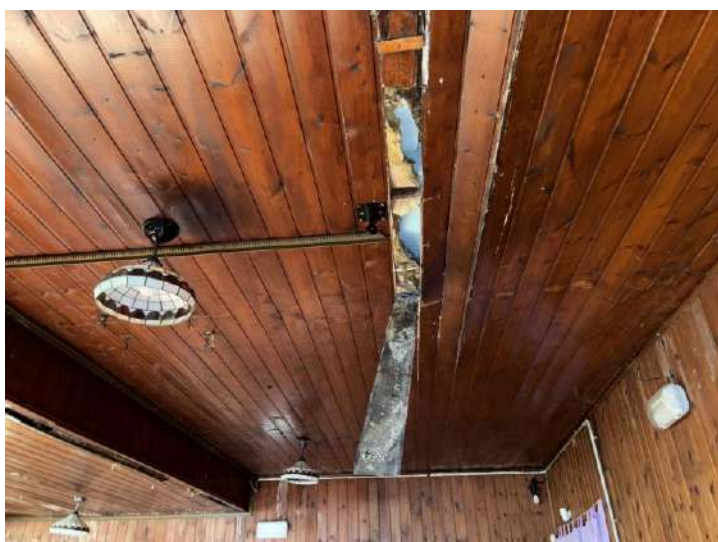
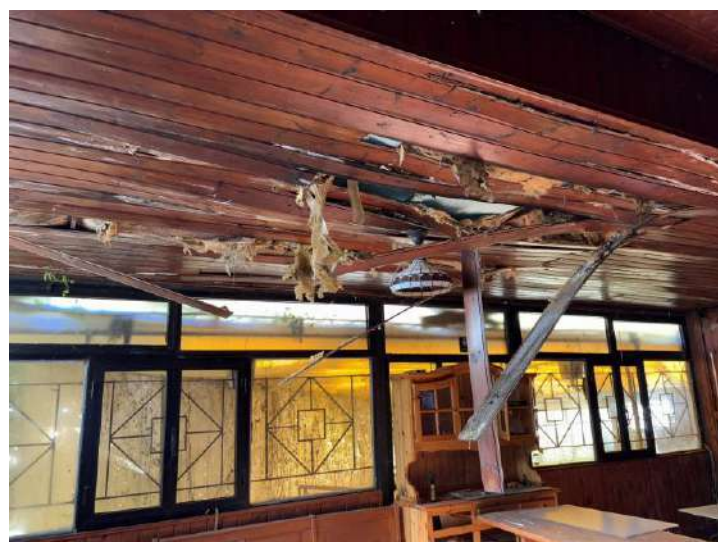
Sala Ristorante esterna esposta a sud-ovest con i controsoffitti e la copertura ammalorati e danneggiati da copiose infiltrazioni
