CERTIFICAZIONE DI IDONEITA' STATICA

Fabbricato Scale C-D Minerva del condominio di
VIA ASCANIO SFORZA 81-A
20141 Milano

CERTIFICATO DI IDONEITÀ STATICA

Fabbricato Scale C-D Minerva del Condominio di

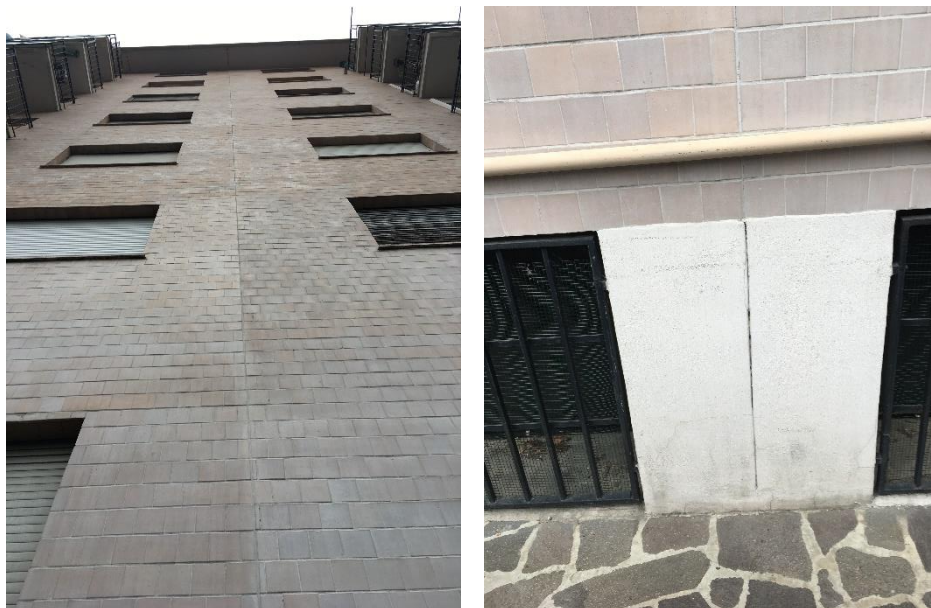
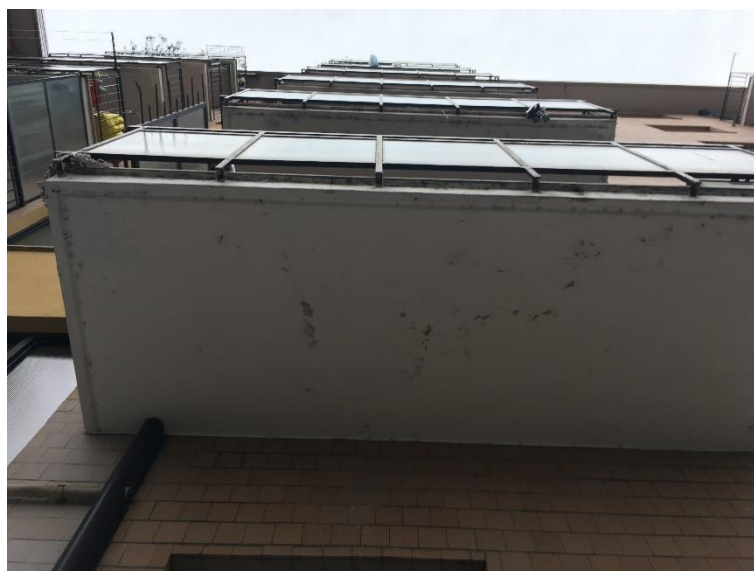
Figura 9 – particolare del giunto strutturale lato zona 4 e dettaglio di intradosso di balcone

- *Assenza di fessure su elementi portanti*
- *Finiture della facciata in accettabile stato di conservazione non riscontrandosi distacchi delle piastrelle.*
- *Intradossi dei balconi in accettabile stato di conservazione con copriferrì integri*
- *Parapetti dei balconi integri*
- *Infissi in accettabile stato di conservazione*
- *In generale, sia per le strutture portanti che per gli elementi secondari, non si rilevano manifestazioni di degrado indesiderate*
- *Pensiline non ammalorate (controllare periodicamente il loro stato di conservazione)*
- *Calate correttamente vincolate alle strutture*
- *Sporto di gronda integro*
- *In giallo, il giunto di facciata*

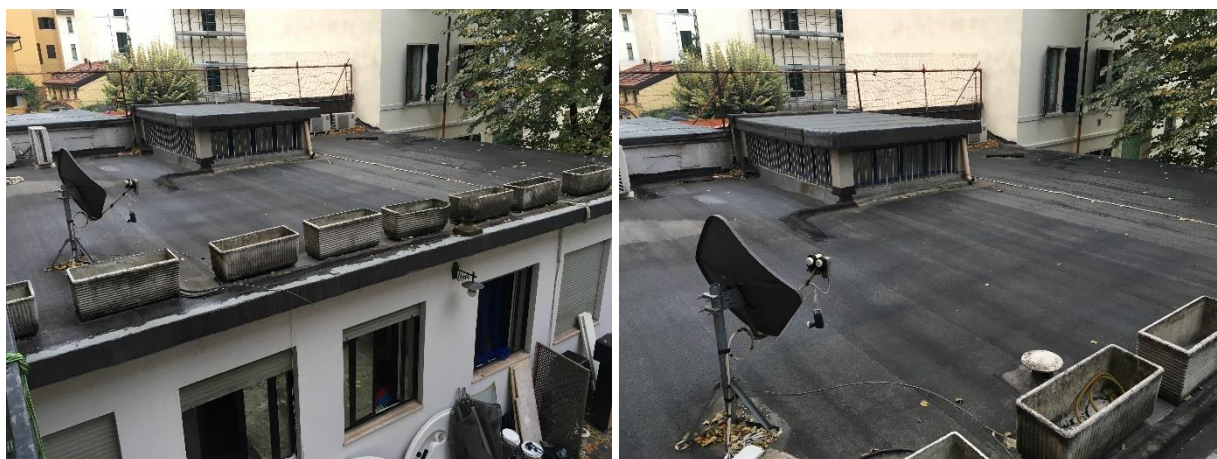
Figura 11 – copertura dell'avancorpo

- *Si rileva che la copertura è in buono stato di conservazione*
- *Gli elementi impiantistici sono vincolati alle strutture*
- *La gronda non è ammalorata*
- *In generale, non si rilevano pericoli di crollo e/o caduta relativi agli elementi accessori*

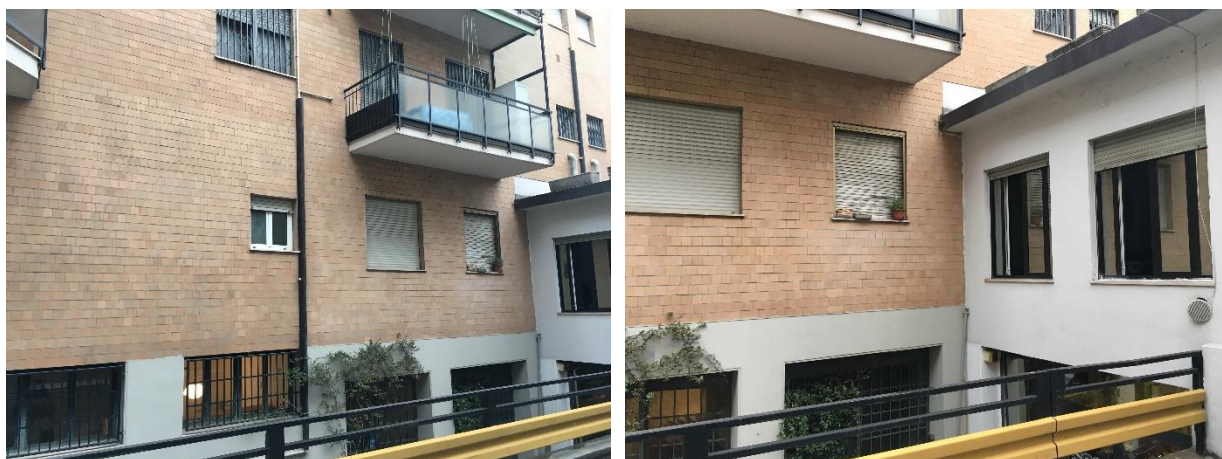
Figura 25 – facciata vista dai box

- Vale quanto esposto nella precedente figura
- Pilastrata esterna non interessata da ammaloramenti quali distacchi di copriferri

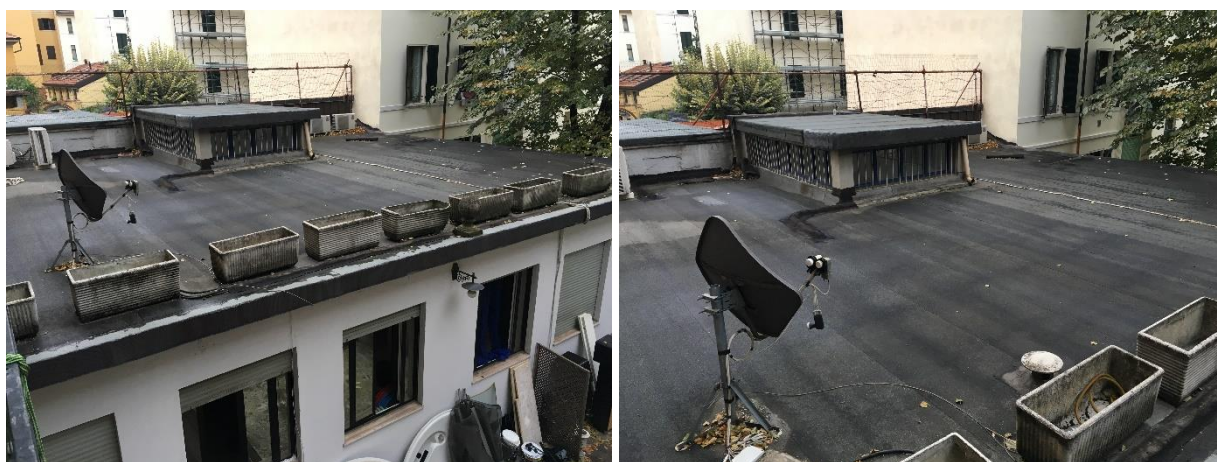
Figura 32 – copertura dell'avancorpo

- Si rileva che la copertura è in buono stato di conservazione
- Gli elementi impiantistici sono vincolati alle strutture
- La gronda non è ammalorata
- In generale, non si rilevano pericoli di crollo e/o caduta relativi agli elementi accessori

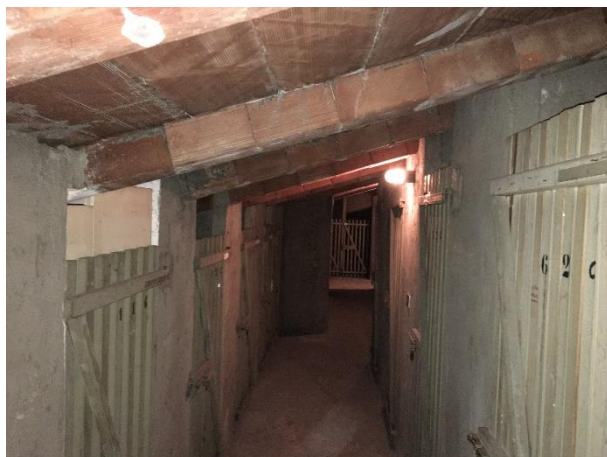
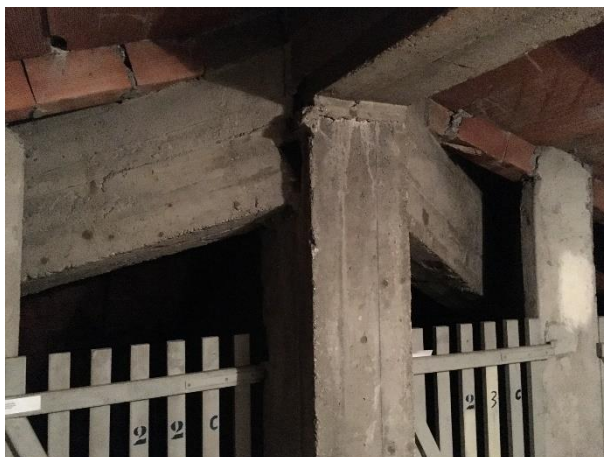
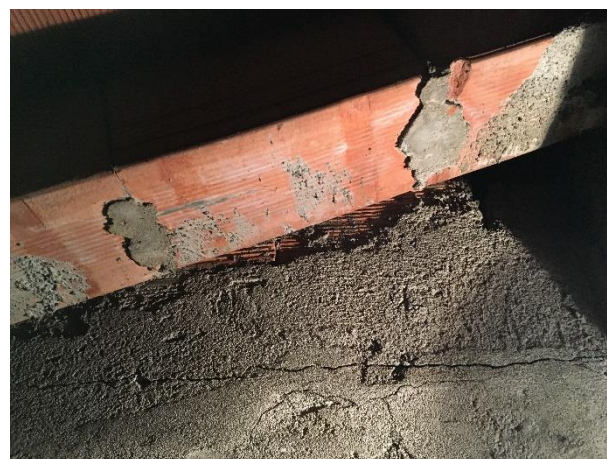
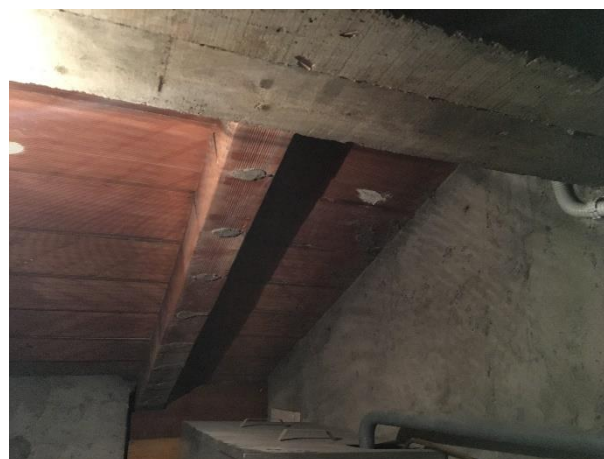
- Tracce dei travetti e delle pignatte per ponti termici
- Non si rilevano fessure degli elementi strutturali portanti
- Si rilevano fessure superficiali di natura termica che non inficiano la statica delle tamponature perimetrali
