CERTIFICAZIONE DI IDONEITA' STATICA

Fabbricato Scala E Minerva del condominio di
VIA ASCANIO SFORZA 81-A
20141 Milano

CERTIFICATO DI IDONEITÀ STATICA

VERIFICHE DI PRIMO LIVELLO

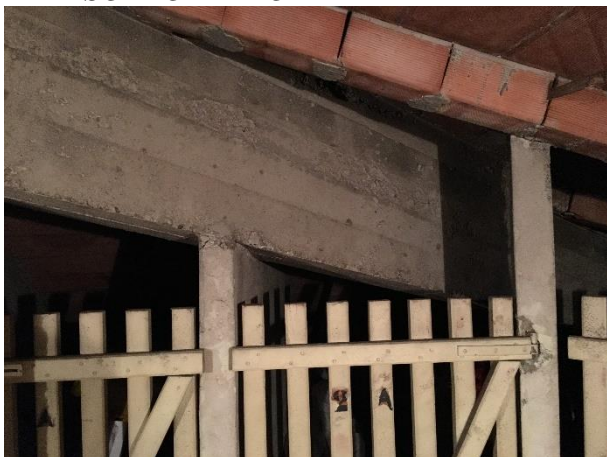
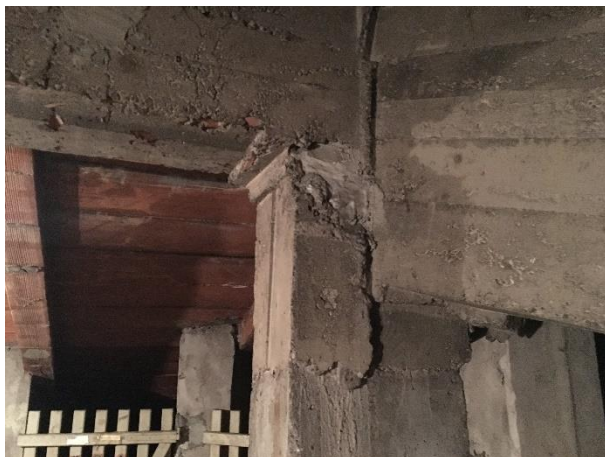
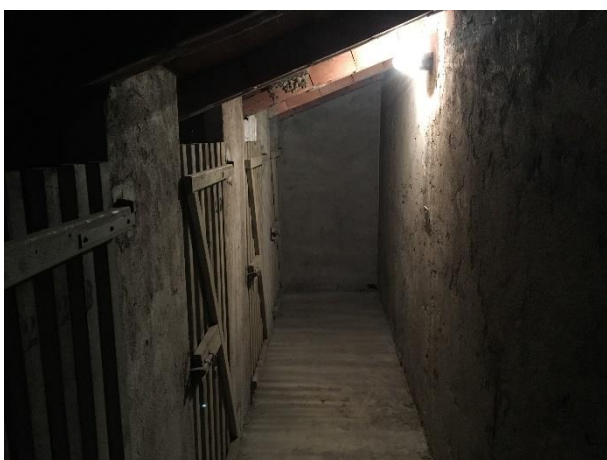
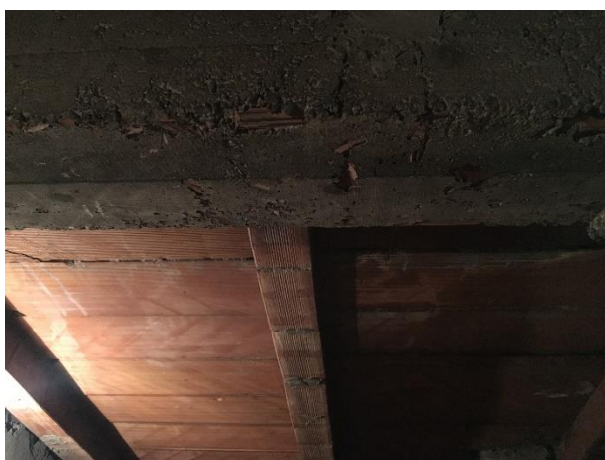
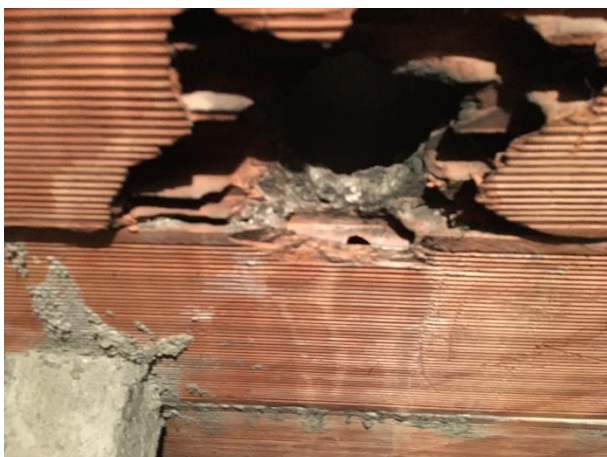
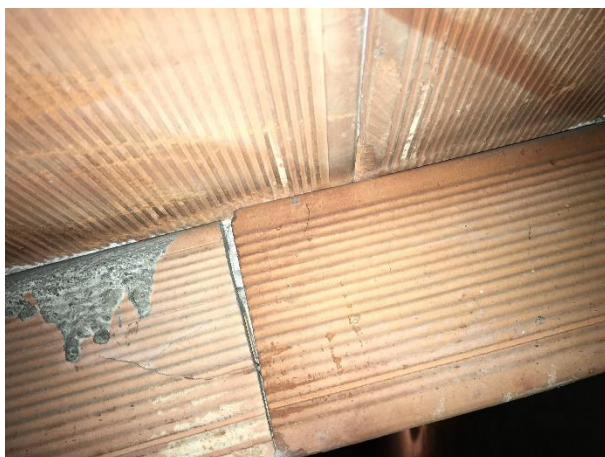
- Tracce dei travetti e delle pignatte per ponti termici
- Non si rilevano fessure degli elementi strutturali portanti
- Si rilevano fessure superficiali di natura termica che non inficiano la statica delle tamponature perimetrali
