### **LIQUIDAZIONE GIUDIZIALE N. 27/2024**

**"BRILLFOND SRL"**

# **RAPPORTO DI VALUTAZIONE IMMOBILIARE**

**Capannone industriale ed abitazione del custode  
con terreno di pertinenza  
fg. 33 mappale 10 sub 1 e sub 2  
(in Cordenons)**

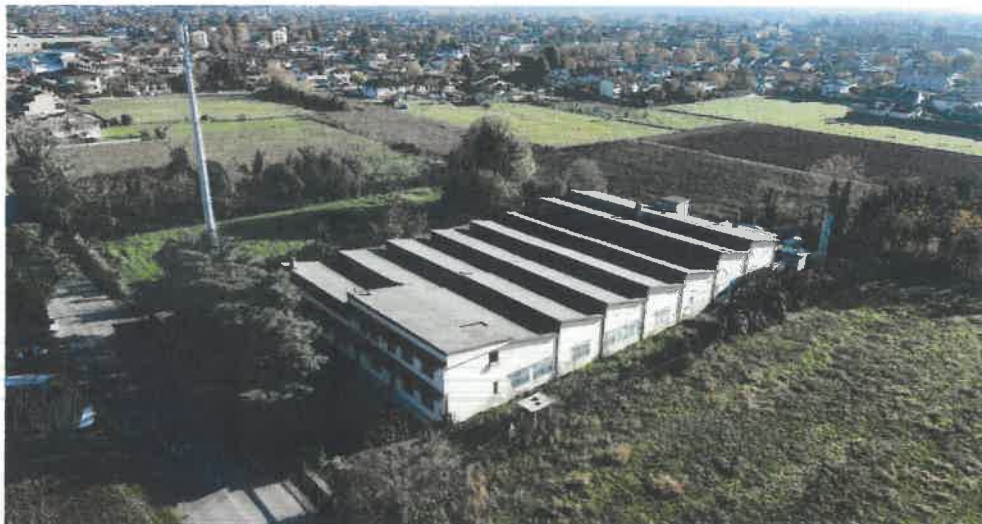
**3. Foto:** foto stabilimento lato nord-ovest (drone)

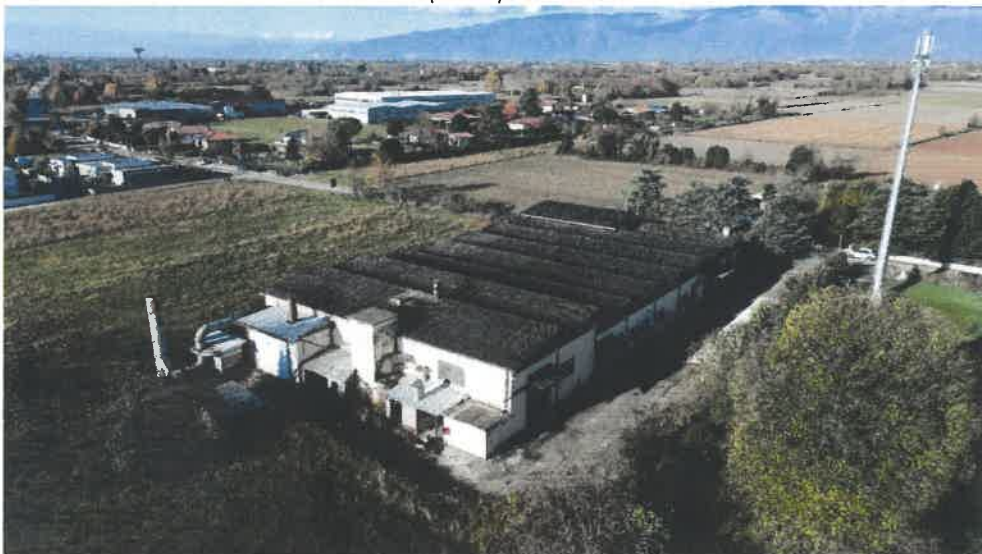
**4. Foto:** foto stabilimento lato sud-est (drone)

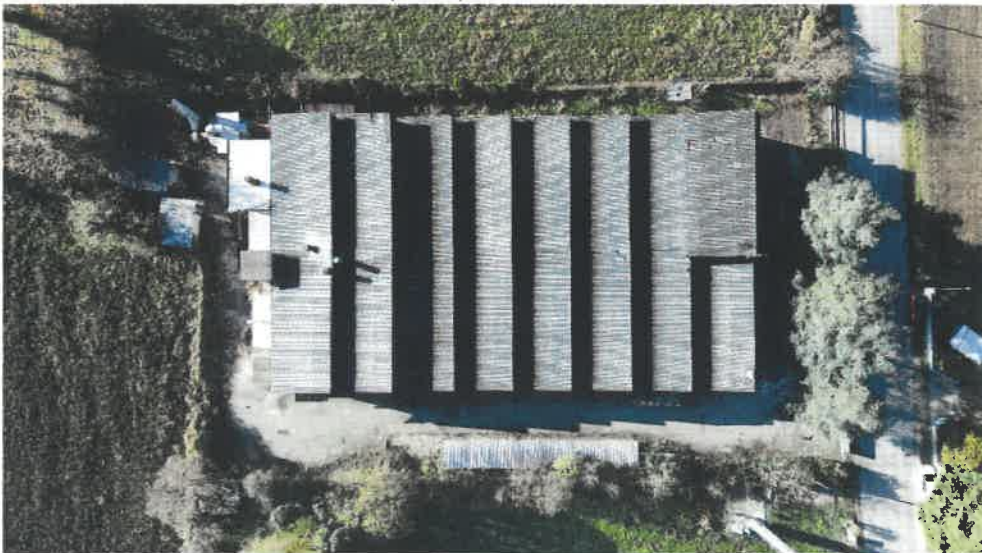
**5. Foto:** intero lotto e copertura (drone) – visibile la presenza di AMIANTO

| <b>Caratteristiche costruttive e di finitura:</b> | |
|---|---|
| Manto di copertura | Pannelli di eternit (amianto) |

- manto di copertura per circa mq. 1750 costituito da eternit (amianto) da rimuovere e smaltire;
- assenza totale di impianti generali funzionanti;
- infiltrazioni d'acqua dovute al danneggiamento dei lucernai di copertura a seguito di eventi meteorologici.

**Il valore derivante considera i costi di demolizione, rimozione e smaltimento amianto e ogni costo conseguente (carotaggi, verifiche ambientali, ecc.)**

| Amianto | 50.000,00 € |

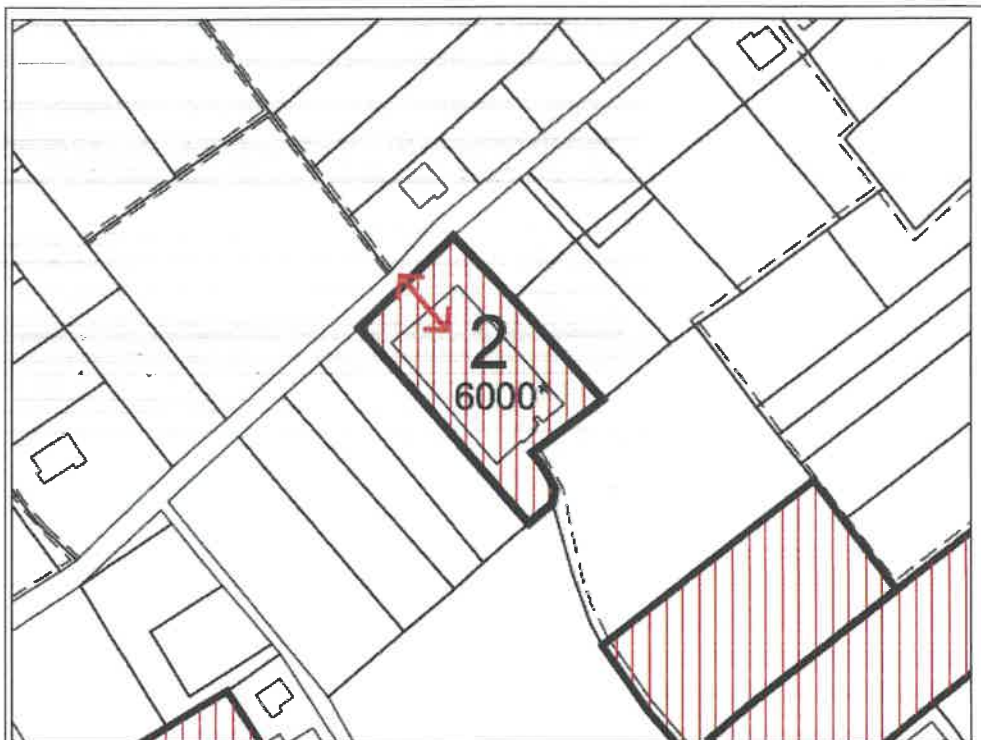
#### Estratto scheda dettaglio area

Sup. 4415 m<sup>2</sup> (indicativa: da catastale digitale)

Destinazione d'uso: come Zona B.2

Volume di incentivo m<sup>3</sup> 6.000 h m. 12.50

Distanze da strada e confini: come Zona B.2
